VI-XI. YÜZYILLAR ARASINDA KAPADOKYA'DA  
HİRİSTİYAN DİNİ MİMARİSİ VE  
KORUMA METODOLOJİSİ

DOKTORA TEZİ

İSTANBUL, 2008

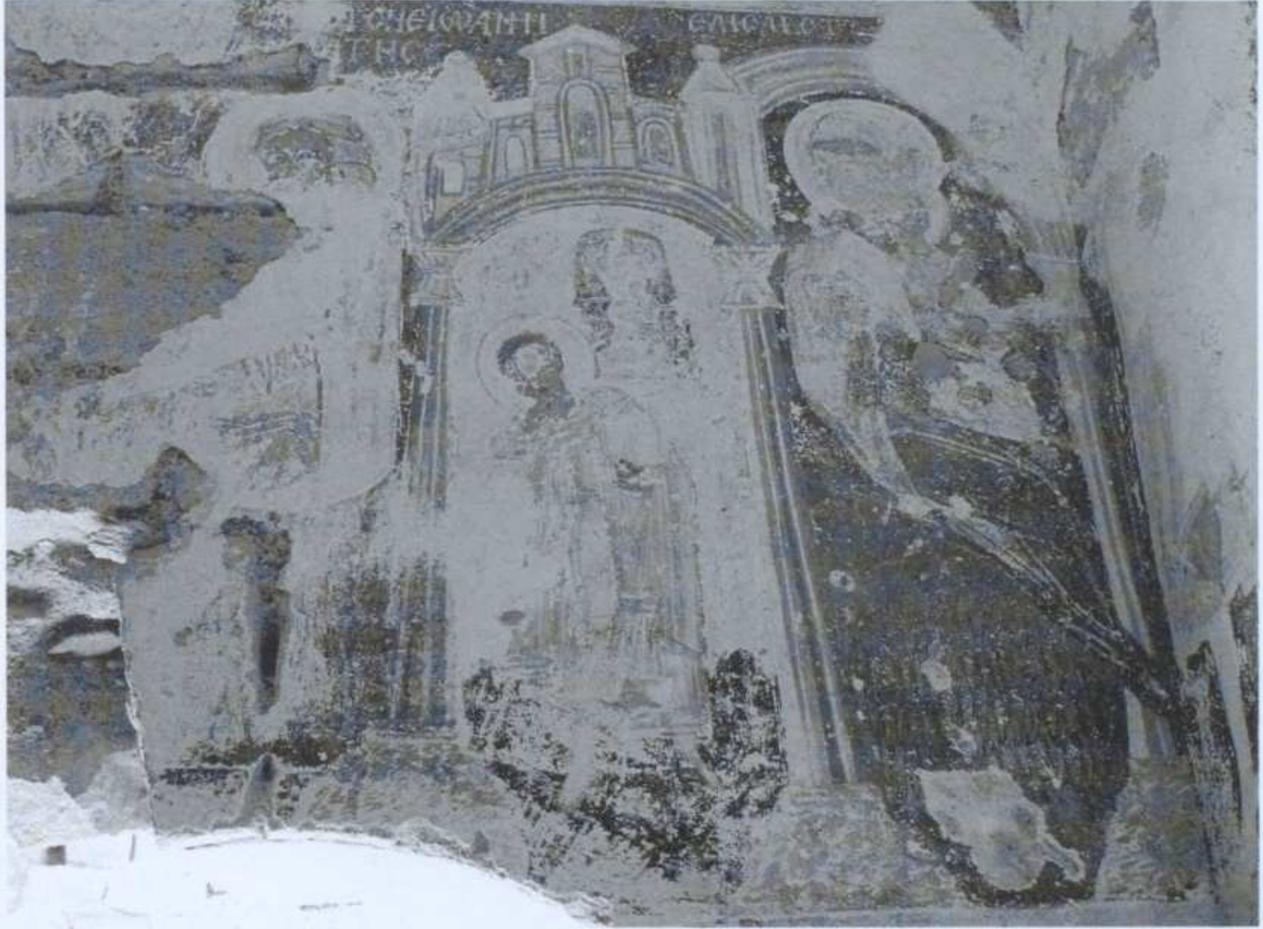
Kilisenin iç mekânı sıvalı ve freskoludur. Yapının ayakta kalan duvarlarında freskolar bölgedeki diğer kiliselere göre daha iyi durumdadır (Resim 3.135).

Resim 3.135 Hagios Hermolaos Kilisesi kuzeybatı köşe mekânı duvarındaki fresko

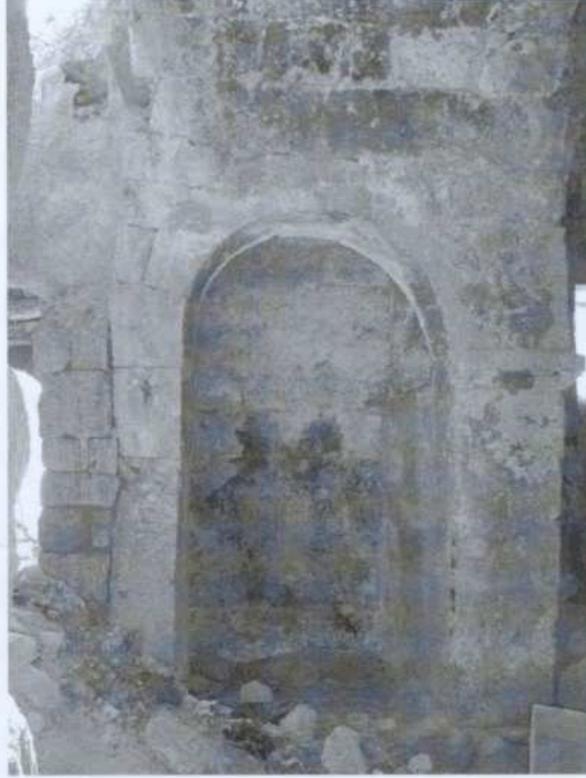
Kilisenin haç kolları dik eksenler doğrultusunda uzunlamasına beşik tonoz, köşe mekânlar ise doğu-batı doğrultusunda beşik tonozlarla örtülüdür. Batı haç kolu ve güneybatı köşe mekânı arasına geç dönemde bir duvar örülmüştür (Resim 3.139). Yapının bütün payelerini, tonozların üzengi seviyesinde düz bir silme dolanır (Resim 3.140).

Resim 3.139 Hagios Eustathios Kilisesi güneybatı köşe mekânı
