KOROZİF ETKİLERE MARUZ KALMIŞ DOĞAL GAZ ÇELİK ŞEBEKE VANALARI
VE VANA ODALARININ REHABİLİTASYONUNUN ARAŞTIRILMASI

YÜKSEK LİSANS TEZİ
METALURJİ VE MALZEME MÜHENDİSLİĞİ ANABİLİM DALI
ÜRETİM PROGRAMI

İSTANBUL, 2012

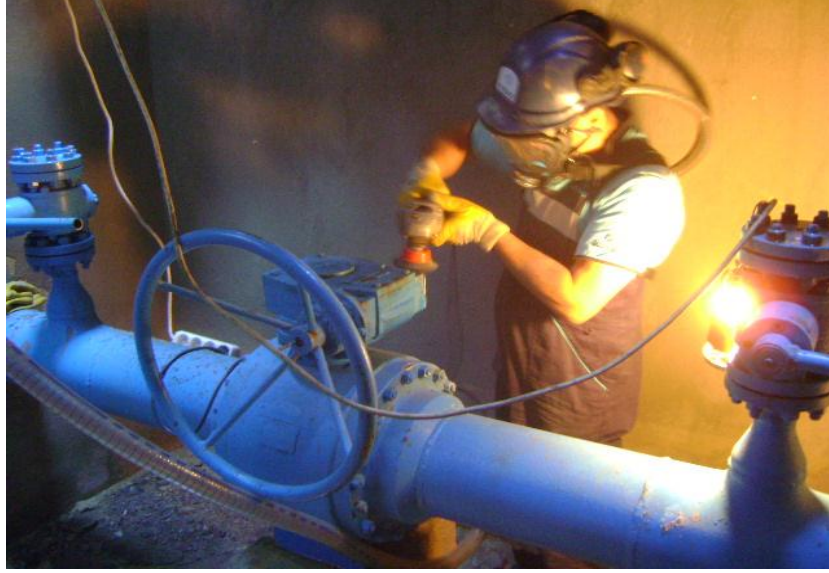
Doğal gaz vana odasında boyama öncesi motorlu fırça ile yapılan temizlik çalışması şekil 5. 26'da verilmiştir.

Şekil 5. 26 Vana odasında boyama öncesi yapılan temizlik çalışmaları

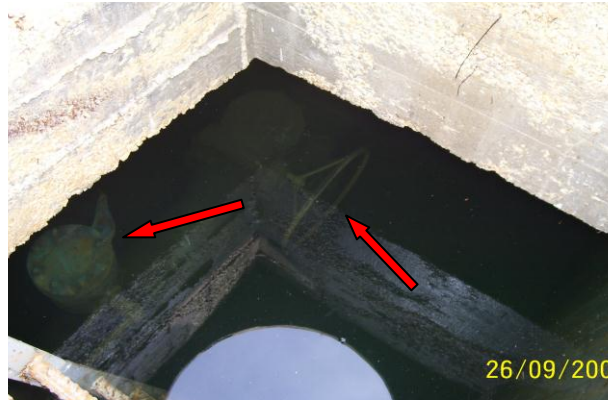
Doğal gaz vanaları, doğal gaz şebekesinin kontrol altında tutulması ve gerekli durumlarda gaz akışının kesilebilmesi için tesis edilmiş önemli ünitelerdir. Boru hattında olası doğal gaz kaçaklarında vanalar kapatılarak çelik boru hattı gazsızlaştırılır. Vanalar fiziksel veya mekanik darbelere maruz kalmayacağı, yetkisiz kişilerin kolay ulaşamayacağı, görevli personelin ise acil durumlarda kolayca ulaşacağı şekilde olmalıdır. Gaz dağıtım şirketlerinde saha uygulamalarında 8", 10", 12", 14", 16", 20", 24", 28", 30" ve 36" çaplı vanalar, vana odası, sahra tip veya gömülü vana şeklinde muhafaza edilmektedir. Vana odalarına su girişi çeşitli nedenlerden olabilmektedir. Vana odalarında nem ve rutubet de oluşmaktadır. Şekil 6. 1'de su girişi olmuş vana odası verilmiştir.

Şekil 6. 1 Su girişi olmuş vana odası

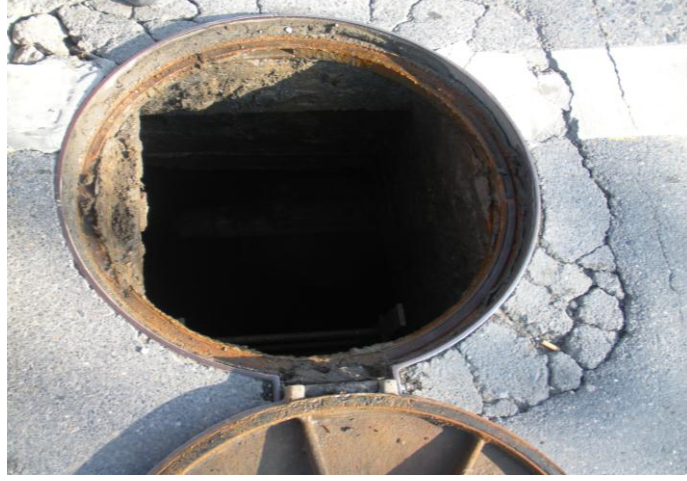
Menhol kapaklarının etrafı asfalt veya betonla kaplanmaktadır. Bu kısımlar işçilik hatası, malzeme hatası veya trafiğin yoğun olduğu yerlerde yüksek tonajlı araçların üzerinden geçmesiyle zamanla kırılmakta ve parçalanıp dağılmaktadır. Şekil 6. 4'te yük altında zamanla çevre betonu kırılmış menhol kapağı örneği verilmiştir.

Şekil 6. 4 Çevre betonu Kırılmış menhol kapağı

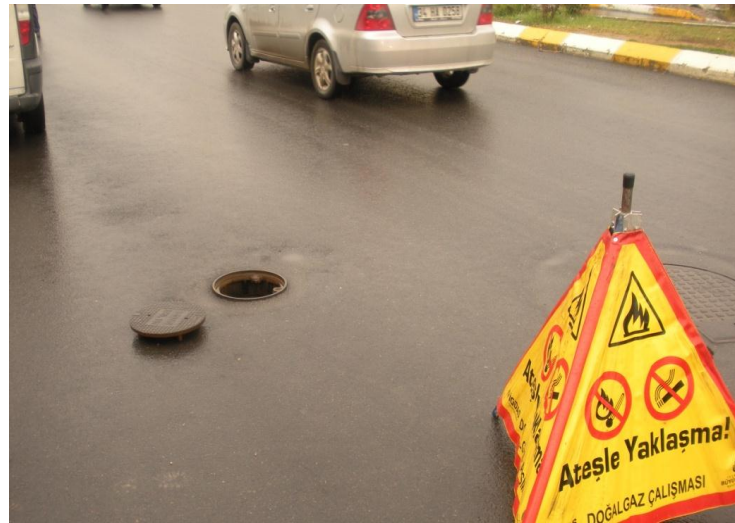
Şekil 6. 5 Blow- Down kapakları

Doğal gaz vana odalarında, boru hattındaki gazın tahliyesi veya basınç dengelemesi amaçlı iki adet Blow-Down mevcuttur. Su girişi açısından menhol kapakları için yazılanlar, bu kapaklar için de geçerlidir. Şekil 6. 5'te Blow- Down kapakları verilmiştir.

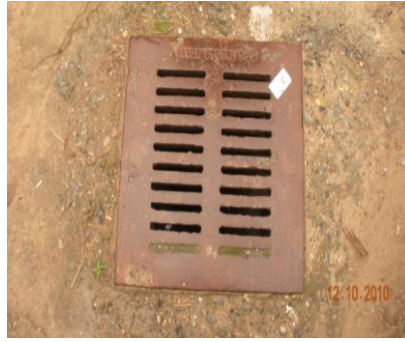
Şekil 6. 6 Havalandırma amaçlı kullanılan ızgaralar

Vanaların dış kaçak yapması olasılığı nedeniyle gazın dar bir alanda hapsolmesini önlemek ve odada oluşacak rutubeti engellemek amacıyla konulan ızgara tip havalandırmalardan vana odasına yağışlı havalarda su girişi olmaktadır. Şekil 6. 6'da vana odaları için havalandırma amaçlı kullanılan ızgara örneği verilmiştir.

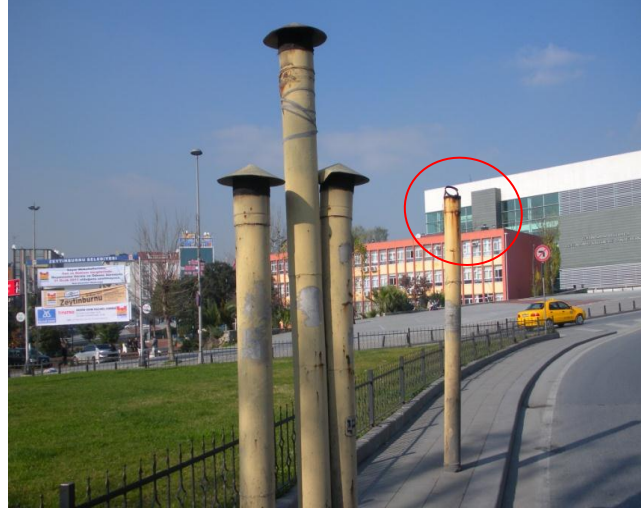
Şekil 6. 8 Eksik havalandırma bacası şapkası

Havalandırma bacalarının eksik olabilen şapkaları yağışlı havalarda vana odasına suyun girmesine neden olmaktadır. Şekil 6. 8’de havalandırma bacasının eksik olan şapkası örneği verilmiştir.

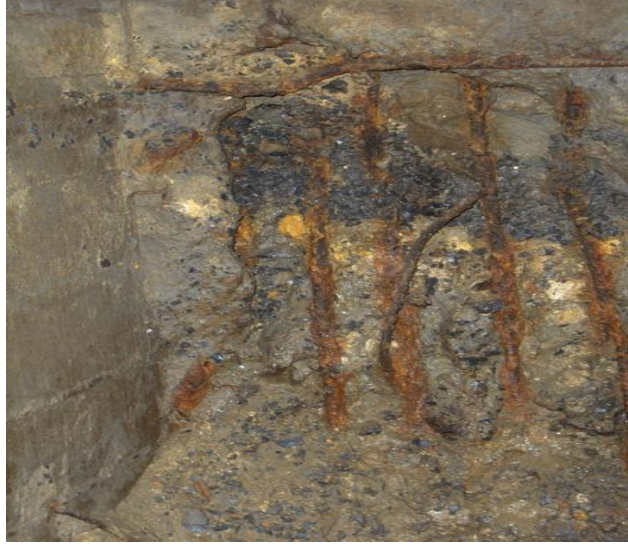
Şekil 6. 10 Paslanmış vana odası demir donatısı

Vana odaları betonarme yapıda inşa edilmişlerdir. Yeterli pas payı bırakılmamış vana odası donatısı içindeki demirin paslanmasıyla betonu patlatarak zamanla vana odasının bulunduğu ortama bağlı olarak su girişi olabilmektedir. Şekil 6. 10'da vana odası paslanmış demir donatısı örneği verilmiştir.

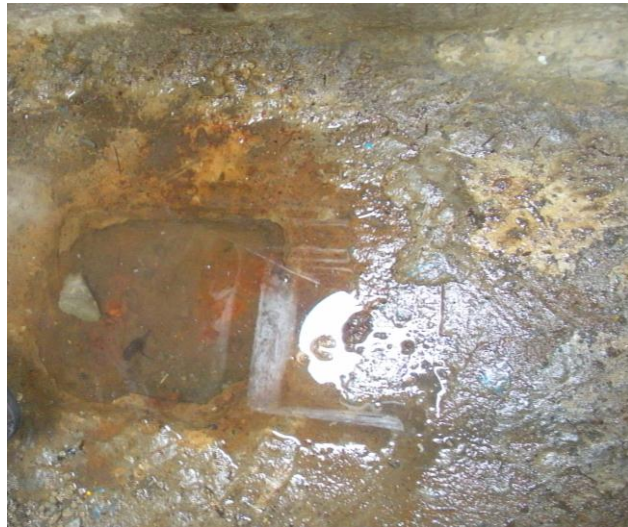
Şekil 6. 11 Zemininden su girişi

Dere yatakları veya yeraltı sularının bulunduğu alanlarda vana odası zemininden su girişi olabilmektedir. Şekil 6. 11'de vana odası zemininden su girişi örneği verilmiştir.

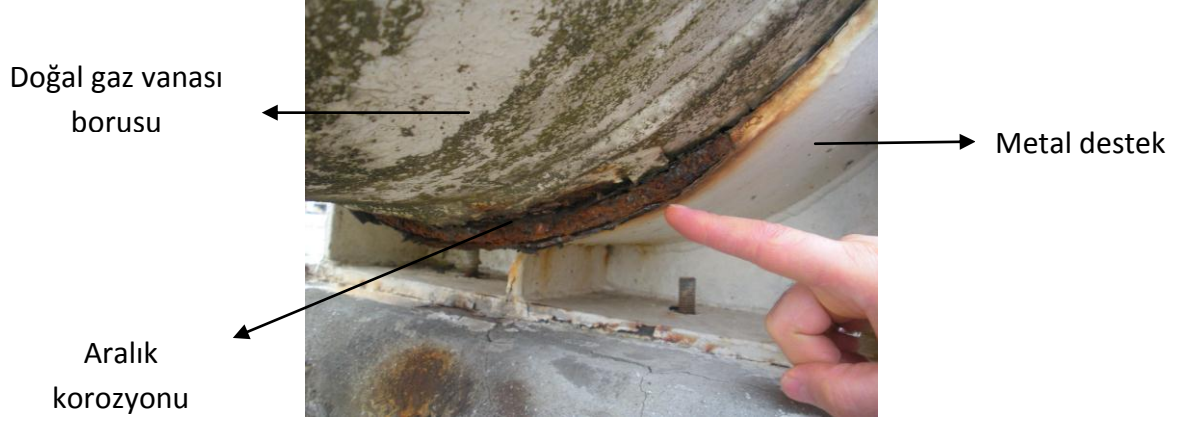
Şekil 6. 14 Metal destekli doğal gaz vanası

Destek amaçlı doğal gaz vanaları altlarına yerleştirilen metalik destekler birbirlerine kaynatılmadığı için boşluklarda su, kirlilik, çamur birikebilmekte ve yosun oluşabilmektedir. Bu durum aralık korozyonuna neden olmaktadır. Şekil 6. 14’de aralık korozyonu meydana gelmiş metal destekli doğal gaz vanası örneği verilmiştir.

Doğal gaz vanaları çok ağır olduklarından metal desteklerle desteklenirler. Bu metal destekler borulara kaynaklanmadığında boru destek arasındaki aralıkta su ve çamur birikerek korozyona neden olabilmektedir. Metal desteklerin boruya kaynakılarak, aralık korozyonunu önlemek mümkün olabilmektedir. Şekil 7. 27’de metal desteğin, boruya kaynakılmış hali verilmiştir. Korozyon oluşumunun olmadığı görülmektedir.

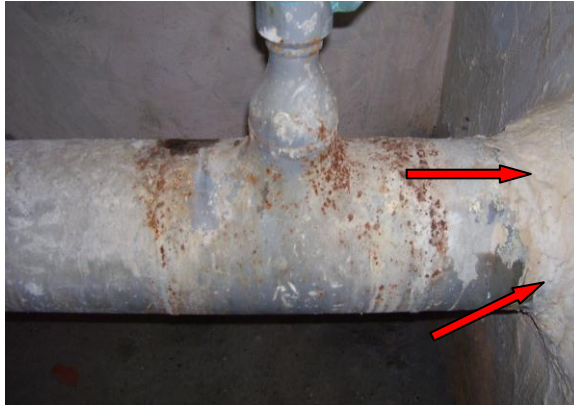
Şekil 6. 19 Boru duvar giriş yeri dolgu harcı ile izolasyonu

Boruların vana odası duvarına giriş ve çıkış yerleri, su sızmasını engellemek amaçlı olarak çimento esaslı dolgu harçlarla izole edilmiştir. Zamanla su sızıışı tekrar başlayabilmektedir. İzole dolgu harçların altı görülemediğinden görsel kontrol yapılamamaktadır. Yapılan gözlemlerde kırılan izole dolgu harçların altında korozyon meydana geldiği görülmüştür. Şekil 6. 19'da borunun duvar giriş yerinin dolgu harçlarla izolasyonu örneği verilmiştir.

Doğal gaz vana odalarında borunun beton duvara giriş yaptığı yerlerden zamanla su ve sıvı girişi olabilmektedir. Su girişlerini önlemek amacıyla demir donatıyı korozyona uğratmayan, kimyasal ve polimer katkıları içeren silis agregalı, hızla prizini alan çimento olan su tıkaçları kullanılabilir. Şekil 7. 26’da su tıkaçına örnek verilmiştir.

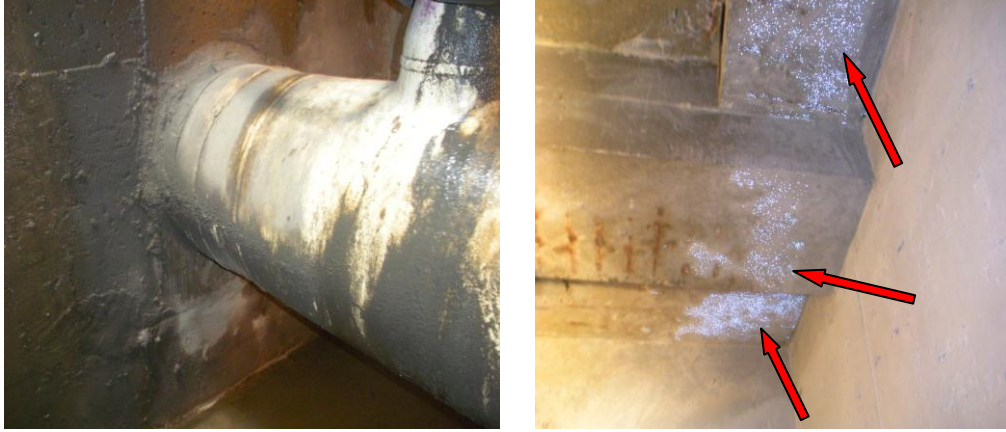
Şekil 6. 20 (a) Boruda kirlilik ve çamur (b) Tavanda nem nedeniyle oluşmuş su damlaları

Vana odalarına suyla birlikte yüzeydeki her türlü kirlilik ve çamur da girmektedir. Doğal gaz borusu havaya göre soğuk olduğu için boru yüzeyinde her zaman nem filmi oluşmaktadır. Şekil 6. 20 (a) ve (b)'de vana odasındaki kirlilik ve nem nedeniyle duvarlarda meydana gelmiş yoğuşmaya örnek verilmiştir.

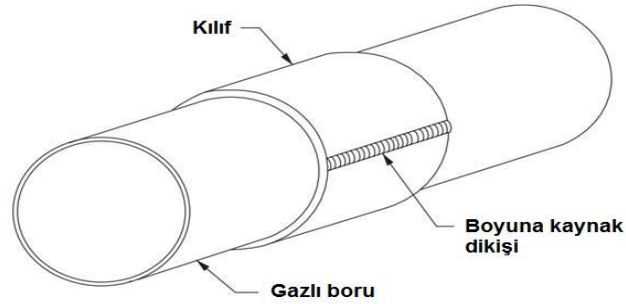
Şekil 7. 4 Korozyon hasarlı bölgeye kaynaklı çelik kılıf uygulaması [43]

Bu uygulama; hasarlı bölgeye gaz akışı kesilmeksizin silindirik şekilli çelik kılıfın boru üzerine boyuna ve çevresel kaynaklarla kaynatılarak metalik koruma altına alınmasıdır. Gazlı borunun kaynaklı imalatında, borunun delinme riski bulunduğu için, kaynağı yapacak olan kaynakçılar, kaynağı yapacak yeteneğe ve sertifikalara sahip olmalıdırlar. Sertifikalandırma çalışmaları, onaylı kaynak prosedürüne göre ve en önemlisi canlı boru hattı simüle edilmiş şartlarda kaynakçıların kalifikasyonu yapılmalıdır. Kaynaklı imalata başlamadan, kaynakçı testinin yapılarak, kaynakçının standartların öngördüğü kalitede kaynak yapabilme kabiliyetine sahip olup olmadığı belirlenmelidir [42]. Yapılan kılıf kaynağında meydana gelebilecek olası hataların ultrasonik muayene ile tahribatsız olarak kontrolünün yapılması gerekmektedir. Şekil 7. 4 ve Şekil 7. 5'te hasarlı bölgeye kaynaklı çelik kılıf uygulamasına örnekler verilmiştir.

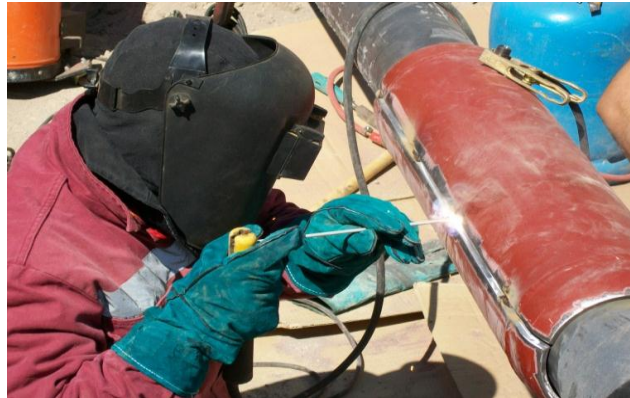
Şekil 7. 5 Korozyon hasarlı bölgeye çelik kılıf kaynatılması

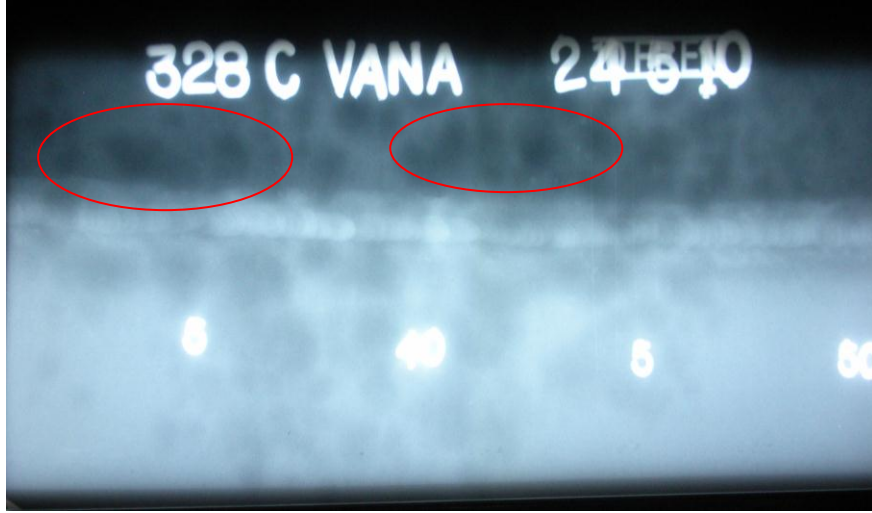
Şekil 7.10'da radyografik film üzerindeki siyah lekeler pitting korozyonunun varlığını göstermektedir. Siyah lekelerin resmettiği et kayıpları değerleri modern x-ray cihazlarıyla kolayca hesaplanabilmektedir.

Şekil 7. 10 Gazlı boruda iç korozyonlu bölgenin radyografik görüntüsü

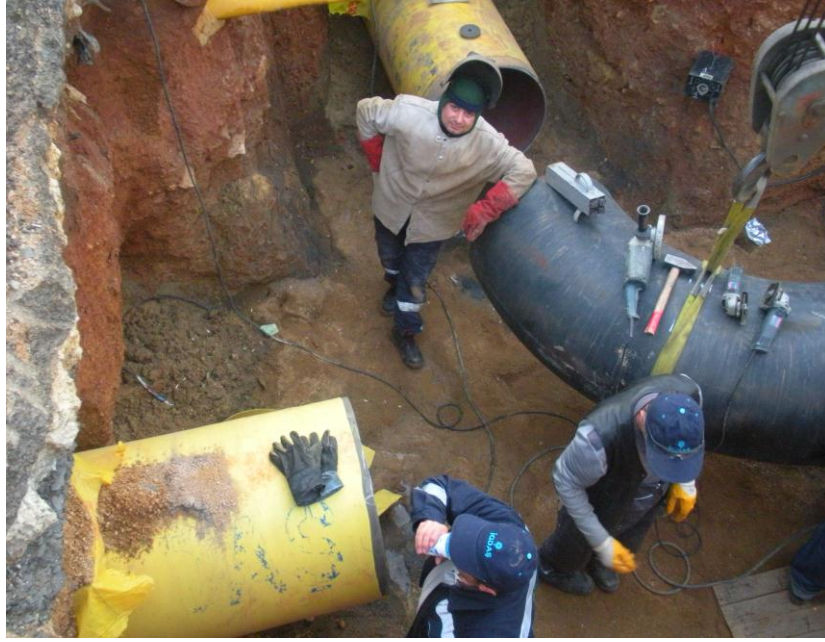
Şekil 7. 14 Gazsızlaştırma işlemi sonrası yeni boru hattının kaynak işlemi

Metal kaybının fazla olduđu pitting korozyonunda gazlı boru hattının gazsızlaŐtırılarak, hasarlı borunun ıkarılıp sađlam borunun yerine kaynak edilmesi gerekir. Bu iŐlem

pahalıdır ve gazlı ortamlarda çalışıldığı için riskleri vardır. Şekil 7. 14'te gazsızlaştırma işlemi sonrası yeni boru hattının bağlantı (tie-in) kaynağı işlemi verilmiştir.

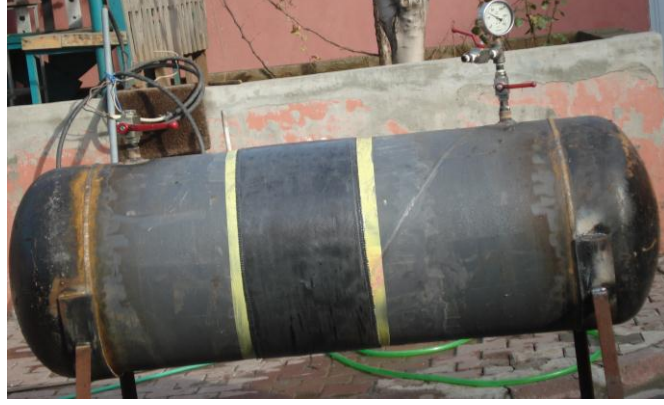
Kompozit malzemenin hasarlı bölgeye sarım işleminden sonra 24 saat kürlenme süresi beklenmiştir. Test parçası, hidrostatik testin uygulanması için 70 bar basınca kadar basınçlandırılmıştır. Test parçası bu koşullarda 1 gün basınçlı olarak bekletilmiştir. Basınç düşümüne, kompozit malzeme uygulanmış hasarlı bölgede veya boru malzemesinde bir deformasyona rastlanmamıştır. Şekil 7. 19 (a) ve (b) kompozit tamir malzemesi ve uygulaması verilmiştir.

Şekil 7. 19 Hidrostatik test sonrası kompozit tamir malzemesi

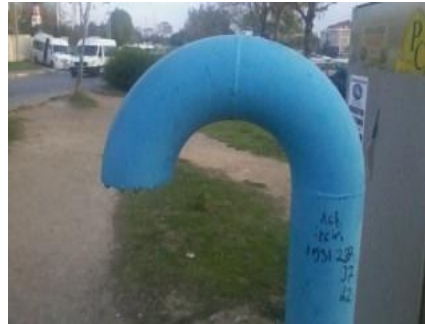
Havalandırma bacalarının ızgaralı veya şapkalı olarak imal edilmiş olmaları, yağışlı havalarda vana odasına su girişine neden olmaktadır. Şekil 7. 24’de ki gibi bir dizayn yağışlı havalarda su girişini engelleyecektir.

Şekil 7. 24 Yağmur suyu girişini önleyen havalandırma bacası

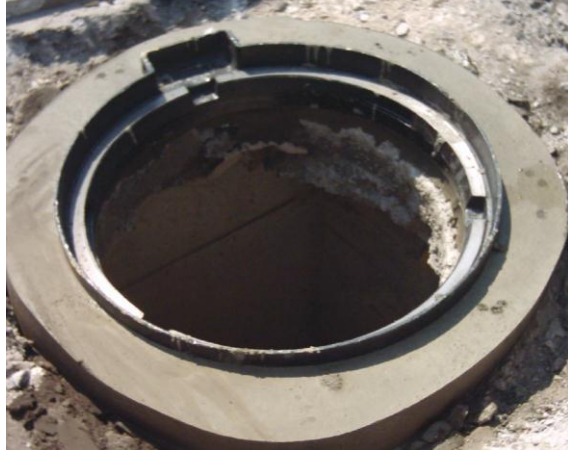
Özellikle yüksek tonajlı araçların, vana odası menhol kapaklarının üzerinden sürekli olarak geçmeleri, kapak çevresindeki beton veya asfaltın, kırılıp parçalanmasına neden olmaktadır. Bu durumda, parçalanmış beton veya asfalttan, vana odasına su girişi olmaktadır. Hızlı dayanım kazanan çimento esaslı, büzülme yapmayan, yüksek mukavemetli, akıcı tipte tamir harçları, menhol kapakları çevresinde kullanılabilir. Şekil 7. 25’de çimento esaslı harç uygulaması örneği verilmiştir.

Şekil 7. 25 Menhol kapağı çevresinde çimento esaslı harç uygulaması

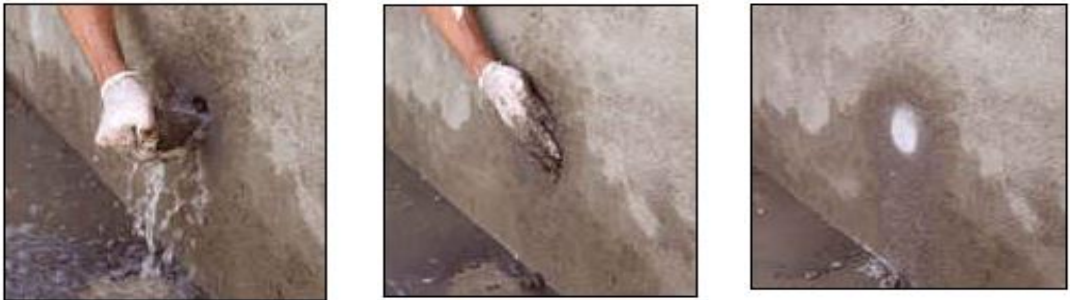
Şekil 7. 26 Su kaçaklarına karşı uygulanan su tıkaçı

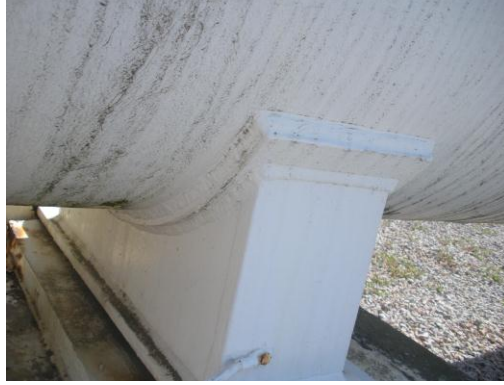
Şekil 7. 27 Doğal gaz vanasında boruya kaynaklı destek uygulaması

5. Aralık korozyonuna neden olacak şekildeki uygulamalarda, korozyon oluşumunun oldukça hızlı olduğu görülmüştür. Özellikle metal desteklerle desteklenmiş vanalarda, aralıkta biriken kirlilikle birlikte yoğun pitting

korozyonu tespit edilmiştir. Aralık korozyonunun önlenmesi için kaynaklı imalatlar tercih edilmelidir.

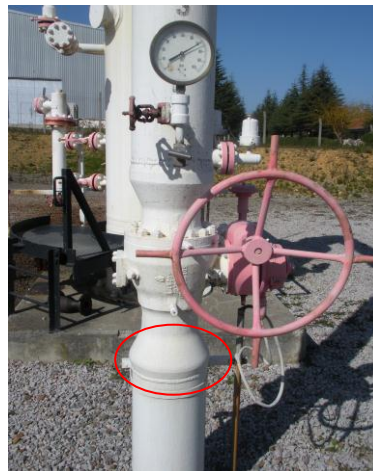
Flanş aralıklarının, su ve çamur biriktirmeleri nedeniyle, aralık korozyonu oluşumuna yatkınlıkları vardır. Bu aralıkların temizlenmesi ve boyanması kolay olamamaktadır. Flanşlı imalat yerine, kaynaklı imalat tercih edilmelidir. Şekil 7. 28’de kaynaklı vana örneği verilmiştir.

Şekil 7. 28 By-pass vanada flanş yerine kaynaklı imalatın tercih edilmesi

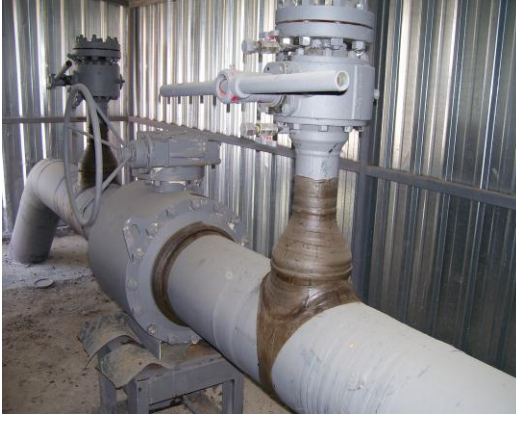
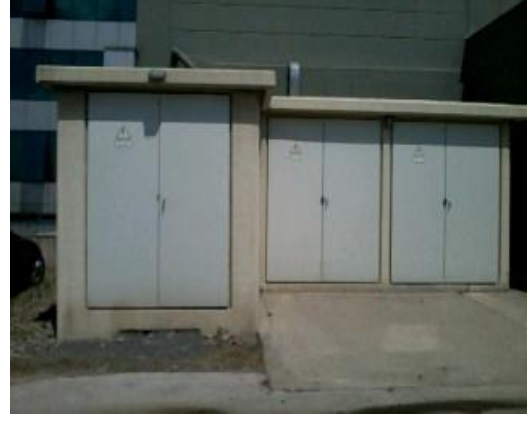
Doğal gaz vana odalarının park veya yeşil alanlar gibi yerlerde yer üstü uygulaması, korozyon tehlikesi açısından en sorunsuz olanıdır. Şekil 7. 30 (a)'da görüldüğü gibi yer üstü vana uygulamasında yapılan incelemelerde vana ve borularda korozyon görülmemiştir. Şehir içerisinde yer üstü vana uygulaması için uygun alan bulma sorunu, uygulamanın dezavantajlı yönü olmaktadır. Şekil 7. 30 (b)'de yer üstü vana odası uygulamasının dış görünüşü verilmiştir.

Şekil 7. 30 (a) Yer üstü vana odası uygulaması iç görünüşü (b) Yer üstü vana odası uygulaması dış görünüşü

10. Doğal gaz vana odalarının yer üstü uygulamalarında su girişlerinin yaşanmadığından, bu uygulamada boru ve vanalarda korozyonun meydana gelmediği tespit edilmiştir.

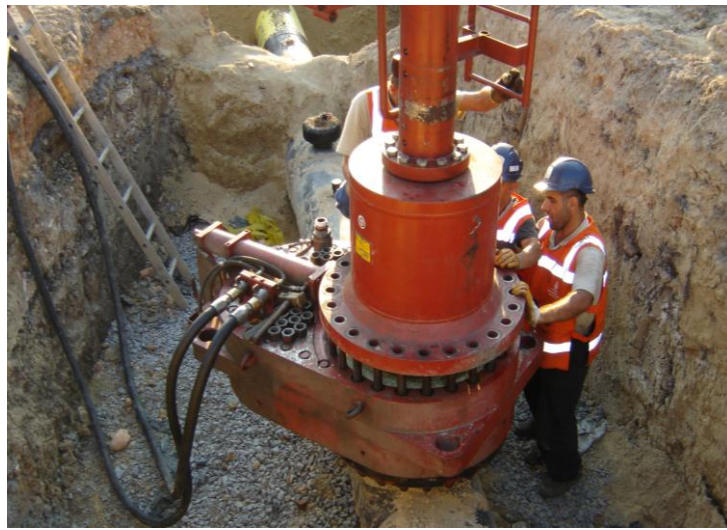
Önceki bölümlerde yağışlı havalarda doğal gaz vana odalarına su girişi olduğundan bahsedilmişti. Vana odalarına su girişlerinin önlenmesine yönelik alınacak tedbirlerin yetersiz kalacağı yerler için bu vana odalarının su girişine maruz kalmayacak şekilde şehir içinde uygun olan başka yerlere deplase edilmesi gerekir. Ancak her bir deplase işlemi getireceği yüksek operasyon maliyeti yanında, kaynak esnasında borunun delinmesi ile sonuçlanabilecek gazlı ortamda çalışma risklerini de beraberinde getirecektir [50]. Şekil 7. 31’da doğal gaz boru hattının deplasesi için yapılan stopple operasyonu verilmiştir.

Şekil 7. 31 Doğal gaz boru hattının deplasesi için yapılan stopple operasyonu
