**ANTALYA, ÜRÜNLÜ KÖYÜ SİVİL MİMARİ ÖRNEĞİ  
YAPILARIN YAPIM SİSTEMLERİNİN İNCELENMESİ**

**YÜKSEK LİSANS TEZİ**

| 5. | ABDURRAHMAN BAYINDIR – ZEKİ CENGİZ EVİNİN TANIMLANMASI | 73 |
| 5.1 | Mevcut Durum Raporu ..... | 73 |

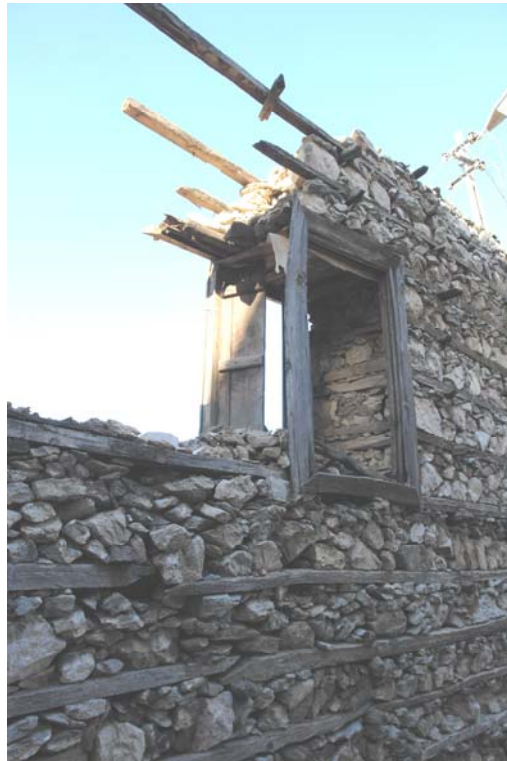
Şekil 4.58 Yıkılmış yapıda pencere boşluğunun örgüsü

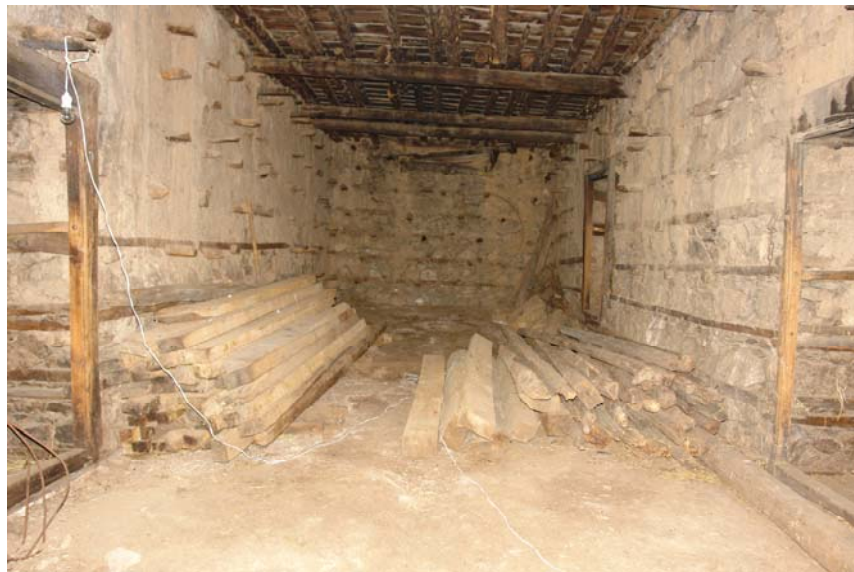
Şekil 5.4 Sofa (Z02)

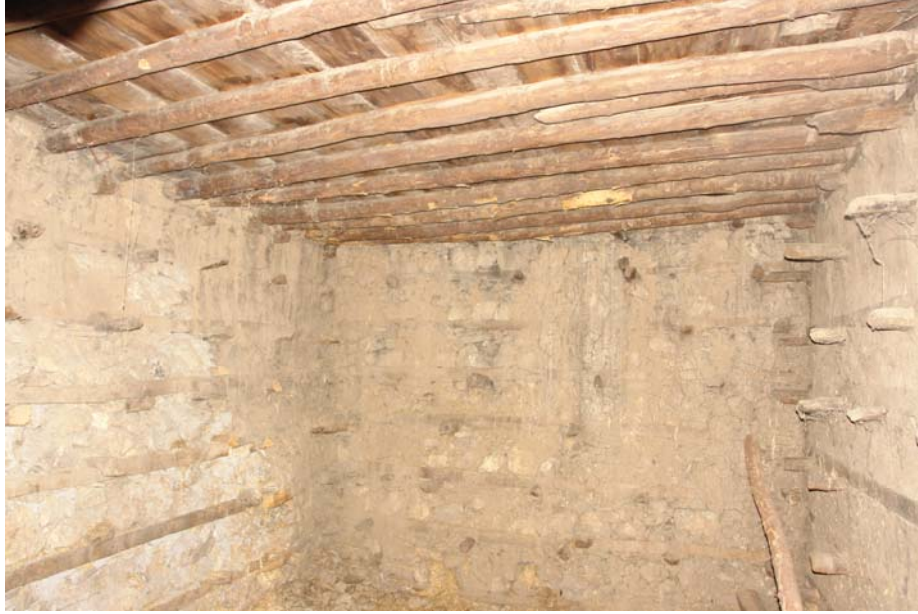
Zemin katta bulunan sofanın (Z02) kuzey ve güney yönlerinde ahır, samanlık ve benzeri kullanımları cevaplayan Z03, Z04 ve Z05 gibi hizmet mekânları bulunmaktadır. Bu mekânlar günümüzde kullanılmamaktadır. Kuzey yönünde iki mekan bulunmaktadır. Soldaki odaya (Z03) tek kanatlı ahşap bir kapıdan (K4) girilmektedir. Döşeme sıkıştırılmış topraktır; tavanda ise kirişlerin alt yüzü kaplama yapılmadan bırakılmıştır. Özgün işlevi samanlık olan mekan günümüzde kullanılmamaktadır. Zeminde meydana gelmiş oturmalardan dolayı mekanın batı duvarında yapısal bozulmalar vardır. Mekanda pencere bulunmamaktadır. Duvarlardaki ak toprak ile yapılmış ince sıva yer yer dökülmüştür.

Şekil 5.5 Samanlık (Z03)

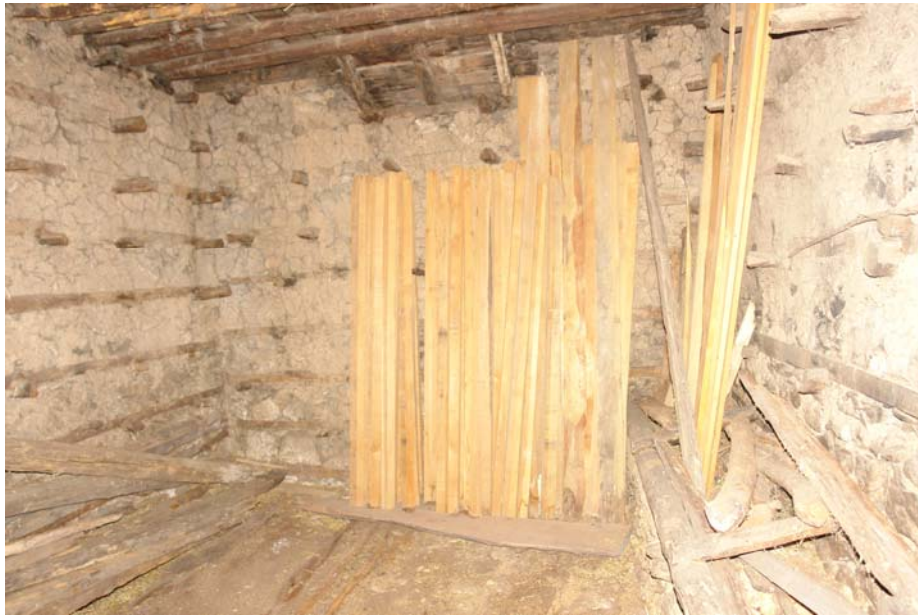
Sofanın (Z02) kuzey yönünde sağda bulunan odaya (Z04) tek kanatlı ahşap bir kapıdan (K3) girilmektedir. Mekanın döşemesi sıkıştırılmış topraktır. Mekanın tavan kaplaması olmayıp döşeme kirişlerinin görülebildiği bakkal tavanlıdır. Özgün işlevi ahır olan mekan günümüzde kullanılmamaktadır. Mekanda pencere bulunmamaktadır. Duvarlardaki ak toprak ile yapılmış ince sıva yer yer dökülmüştür.

Şekil 5.6 Ahır (Z04)

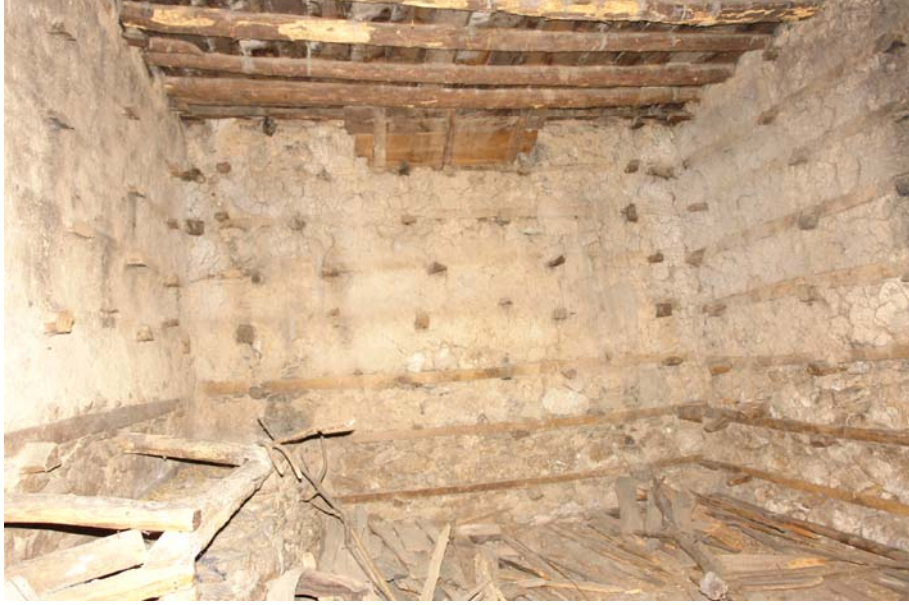
Sofanın (Z02) güney yönünde tek kanatlı ahşap kapıyla girilen bir oda (Z05) bulunmaktadır. Mekanın döşemesi sıkıştırılmış topraktır. Mekanın girişine göre sol tarafta taş yalak bulunmaktadır. Özgün işlevi ahır olan oda günümüzde kullanılmamaktadır. Mekanın tavan kaplaması olmayıp döşeme kirişlerinin görülebildiği bakkal tavanlıdır. Mekanın penceresi bulunmamaktadır. Duvarlardaki ak toprak ile yapılmış ince sıva yer yer dökülmüştür.

Şekil 5.7 Ahır (Z05)

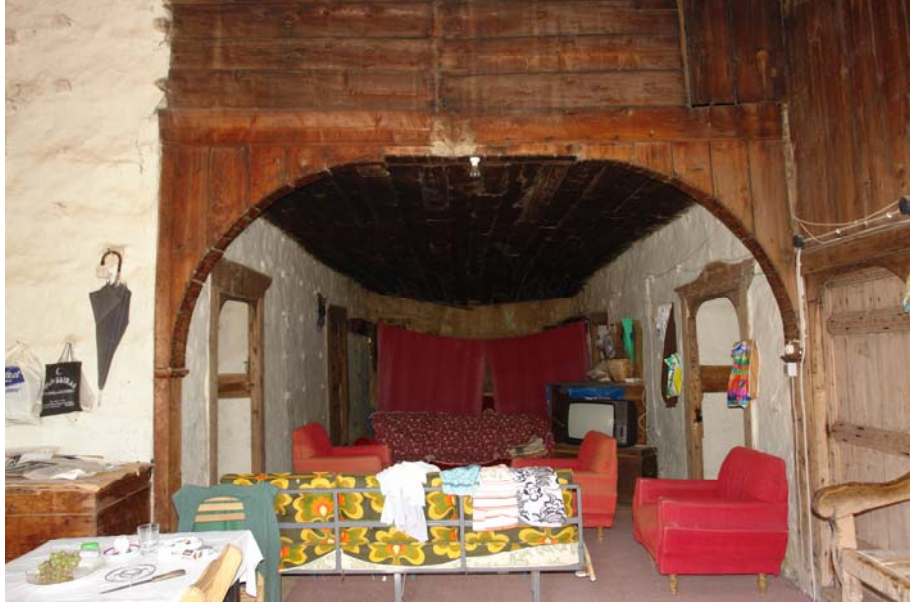
Köşk, batısında bulunan sofa (102) ile ahşap bir kemer sayesinde ayrılır (Şekil 5.14, Şekil 5.16). Sofanın kuzey ve güney yönlerinde tek kanatlı ahşap kapıyla girilen ikişer oda yer almaktadır (Şekil 5.17). Batısında ise kagir şömine bulunmaktadır. Şöminenin iki yanında simetrik, içten ahşap kepenkli, dıştan ahşap lokma parmaklıklı pencereler yer almaktadır (Şekil 5.15). Şömine harap durumdadır. Sofanın döşemesi ahşap kaplamadır. Tavan kaplaması ise çıtalı ahşaptır. Tavan kaplamasında çökme oluşmuştur. Sofanın batı duvarında sıva dökülmeleri gözlemlenmiştir.

Şekil 5.14 Köşk ile sofayı birbirinden ayıran ahşap kemer ve sofanın genel görünümü

- 102 numaralı sofanın tavan kaplamasındaki çökme ve deformasyonlar özgün haline değiştirilmiştir. Şömine özgün haline getirilmiş, dökülen duvar sıvaları özgün malzeme ile restüte edilmiştir.

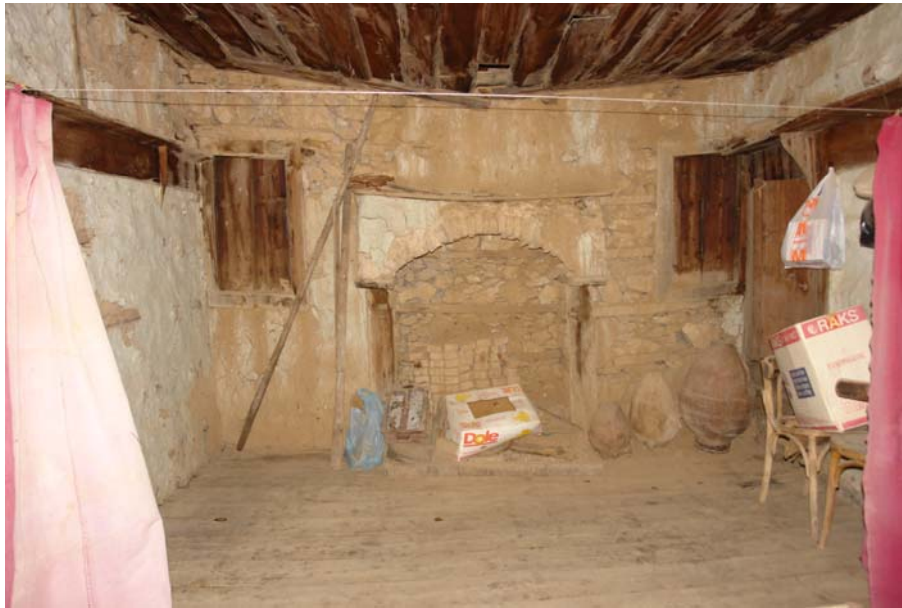
Şekil 5.15 Sofanın (102) batısında bulunan şömine

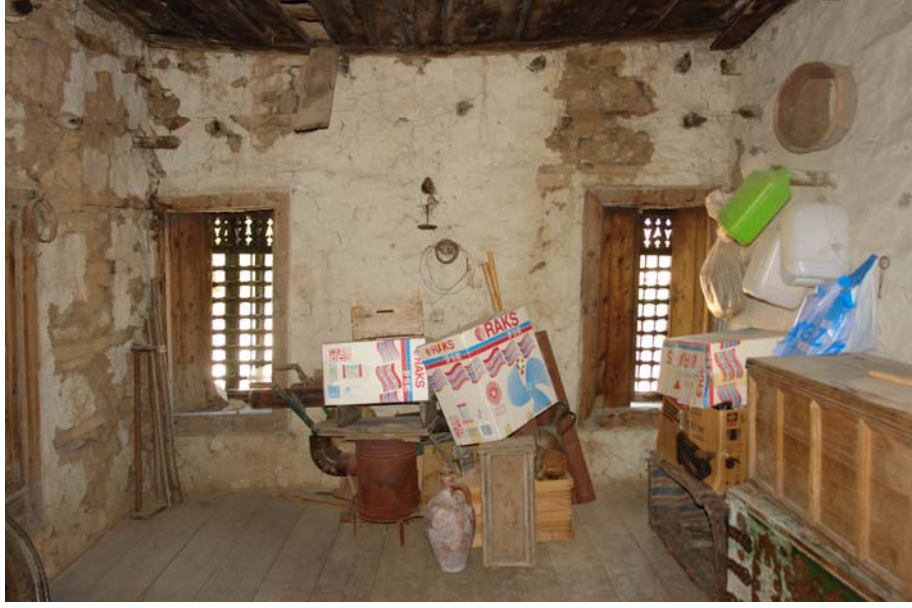
Sofanın (102) kuzeyinde bulunan iki odadan batıdaki odaya giriş tek kanatlı ahşap tablalı yalın bir kapıyla sağlanmaktadır. Bu oda (103) oldukça yalın tutulmuştur. Odanın kuzey duvarında simetrik, içten kepenkli, dıştan ahşap lokma parmaklıklı iki pencere yer almaktadır (Şekil 5.18). Batı duvarında dolap nişi yer almaktadır. Odanın duvarlarında sıva dökülmesi görülmüştür (Şekil 5.19). Odanın döşemesi ahşap kaplamadır. Odanın tavanı ahşap çıtalıdır. Tavan kaplamasında; ahşap malzemede kopma ve çürüme ve çökme oluşmuştur.

Şekil 5.18 Duvarda simetrik pencereler (103)

- 103 numaralı odanın ahşap tavan kaplaması özgün haline göre değiştirilmiştir. Duvarlar sıvanarak özgün durumuna getirilmiştir.
- 105 numaralı aşıklıkta kısmen yıkılmış olan taş duvar tamamlanarak, ahşap duvar yıkılarak özgün haline göre değiştirilmiştir. Günümüz ihtiyacı için kullanılan ahşap dolap ve eviye kaldırılmıştır. Mekanın duvarları özgün malzeme kullanılarak restüte edilmiştir.

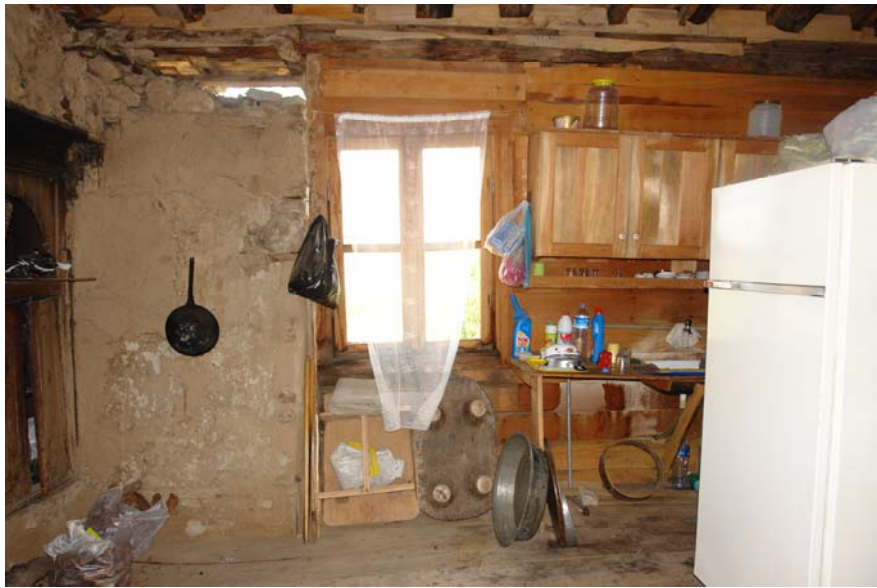
Köşkün (101) kuzeyinde bulunan oda aşıklık (mutfak) olarak kullanılmaktadır. Aşığın (105) kuzey duvarında solda pencere, sağda kapaklı dolap nişi, ortada ise ahşap davlumbazlı ocak yer almaktadır (Şekil 5.24). Ahşap duvara muhdes pencere açılmıştır (Şekil 5.25). Mekanın bu duvarında önemli strüktürel bozulmalar vardır. Batıda bulunan duvarda dolap nişi bulunmaktadır (Şekil 5.26). Odanın duvarlarında sıva dökülmeleri gözlenmiştir. Oda köşkle ahşap bölme duvar ile ayrılmaktadır ((Şekil 5.27). Odanın tavan kaplaması olmayıp döşeme kirişleri görülmektedir.

Şekil 5.25 105 no'lu aşıklıkta kısmen yıkılmış taş duvar

Yapının birinci katında, 105 no'lu aşıklıkta bulunan ahşap duvar yıkılarak mevcut moloz taş duvar onarılarak yeniden yapılması gereken kısım restitüsyon kararları esas alınarak yapılacaktır. Bu duvar üzerinde ayazlık kapısının yanında açılacak olan pencere, özgün örneklerle bakılarak imal edilecektir. 106 No'lu odada yıkılmış olan duvar özgün malzeme ve işçilik kullanılarak yeniden yapılacaktır. Yine bu odada mevcutta bulunmayan ahşap davlumbaz örnekler incelenerek aslına uygun olarak imal edilecektir.

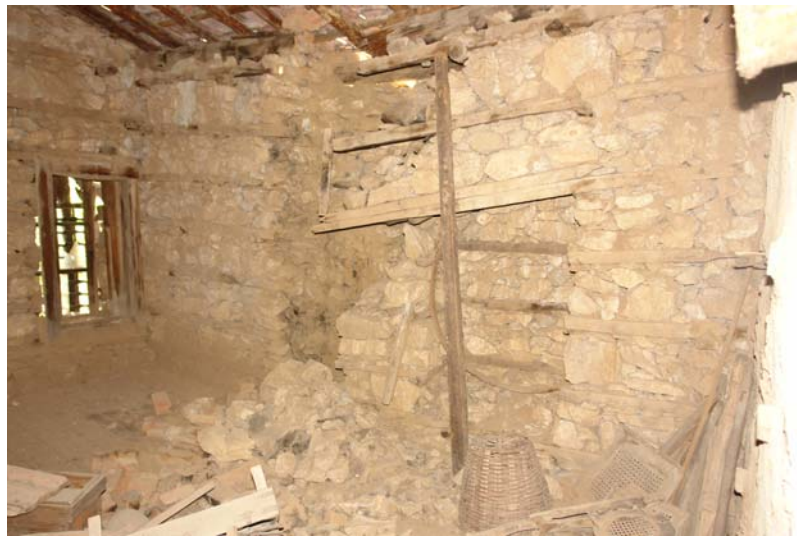
Sofanın (102) güneyinde bulunan iki odadan batıdaki odaya giriş tek kanatlı ahşap bir kapıyla sağlanmaktadır. Odaya (106) girişi sağlayan kapı ahşap tablalı kapıdır. Odanın güney duvarında simetrik iki pencere yer almaktadır. Pencereilerin ortasında ocak yeri bulunmaktadır (Şekil 5.28). Ocağın daırlumbazı yok olmuştur. Odanın batı duvarında dolap nişi yer almaktadır. Doğu duvarı ise kısmen yıkılmıştır (Şekil 5.29). Duvarın tamamen yıkılmaması ve çatının çökmemesi için ahşap bir dikme ile desteklenmiştir (Şekil 5.29). Odanın duvarlarında sıva dökülmesi görölmüştür. Odanın güney duvarında yüklük ve gusülhane bulunmaktadır. Odanın tavanı bakkal tavadır.

Şekil 5.29 106 no'lu odada kısmen yıkılmış taş duvar

- 106 numaralı odada bulunan ocağın ahşap davlumbazı mevcut örnekler göz önüne alınarak restitüsyonuna çalışılmıştır. Yıkılmış taş duvar özgün haline göre yapılmıştır.

Kısmen yıkılmış olan 106 no'lu odanın duvarı özgün haline göre restitüsyon kararları esas alınarak tamamlanacaktır. Mevcut olmayan ahşap davlumbaz özgün örneklerle bakılarak yeniden imal edilecektir. 105 no'lu aşıklıkta kısmen yıkılmış olan moloz taş duvar restitüsyon kararlarına göre düzenlenerek özgün durumuna göre tamamlanacaktır. Birinci katta bulunan 108 no'lu şahnişinin yıkılmış olan kısımları mevcutta olan örneklerine bakılarak ve restitüsyon kararları esas alınarak tamamlanacaktır. Şahnişinde bulunan yüklük aslına uygun olarak tamamlanacaktır. Şahnişinin tamamen yok olmuş olan kafes ve kepenkleri mevcut örneği esas alınarak aslına uygun olarak yapılacaktır.

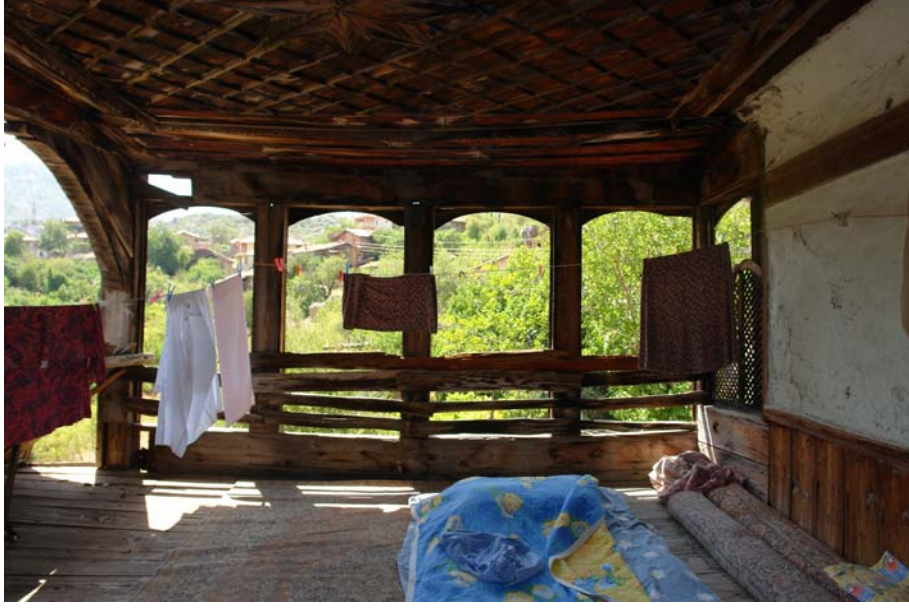
Köşkün (101) güneyinde bulunan çift kanatlı ahşap kapıyla girilen mekan şahnişin (108) olarak adlandırılmaktadır (Şekil 5.33, Şekil 5.34). Şahnişin yapının çıkmasıdır. Yapının güneyinde konumlanmış olup yazlık bir mekandır. Şahnişinin batı duvarında dolap nişi yer almaktadır. Kısmen yıkılmış olan mekanda bir yüklük bulunmaktadır (Şekil 5.35). Tavanı çitallı ahşap kaplamadır ve göbeğinde altı köşeli yıldız motifi yer almaktadır (Şekil 5.36). Şahnişin harap durumdadır.

Şekil 5.33 108 no'lu şahnişin

- 108 numaralı şahnişinin yıkılan kısmı özgün haline göre, özgün malzeme kullanılarak değiştirilmiştir. Mevcutta bulunan örneğe dayanılarak yok olan ahşap kafes ve kepenklerin restitüsyonuna çalışılmıştır.

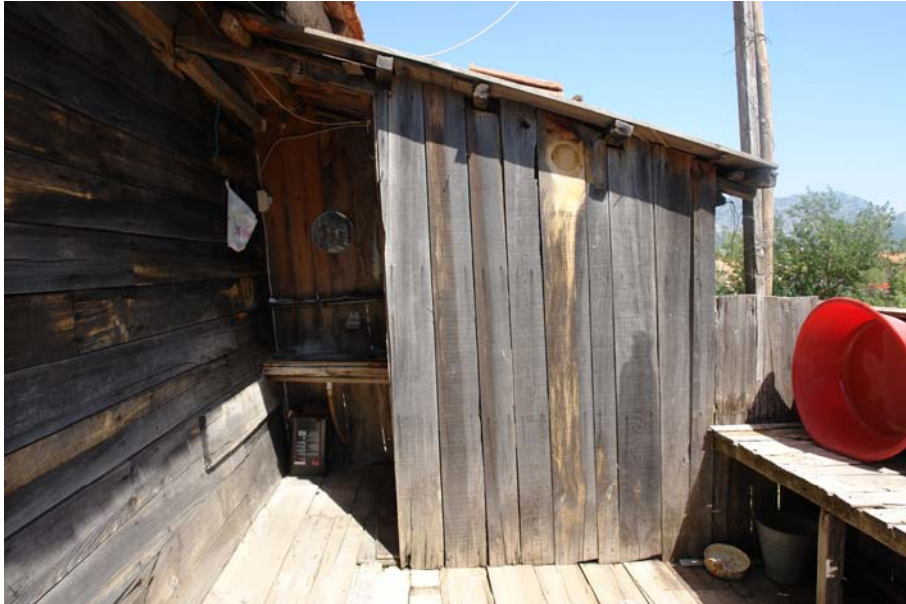
Köşkün (101) doğusunda bulunan tek kanatlı ahşap kapıyla geçilen mekan balkon niteliğindedir. Buraya ayazlık denilmektedir (109) (Şekil 5.37). Ayazlık ahşap dikmelerle taşınmaktadır. Ayazlıkta bir lavabo ve banyo (110) bulunmaktadır (Şekil 5.38). Banyo mekanı sonraki dönemlerde eklenmiştir.

Şekil 5.38 110 no'lu banyo

- 109 numaralı ayazlıkta bulunan ve sonradan eklenen 110 numaralı banyo kaldırılarak ayazlık özgün haline göre değiştirilmiştir.

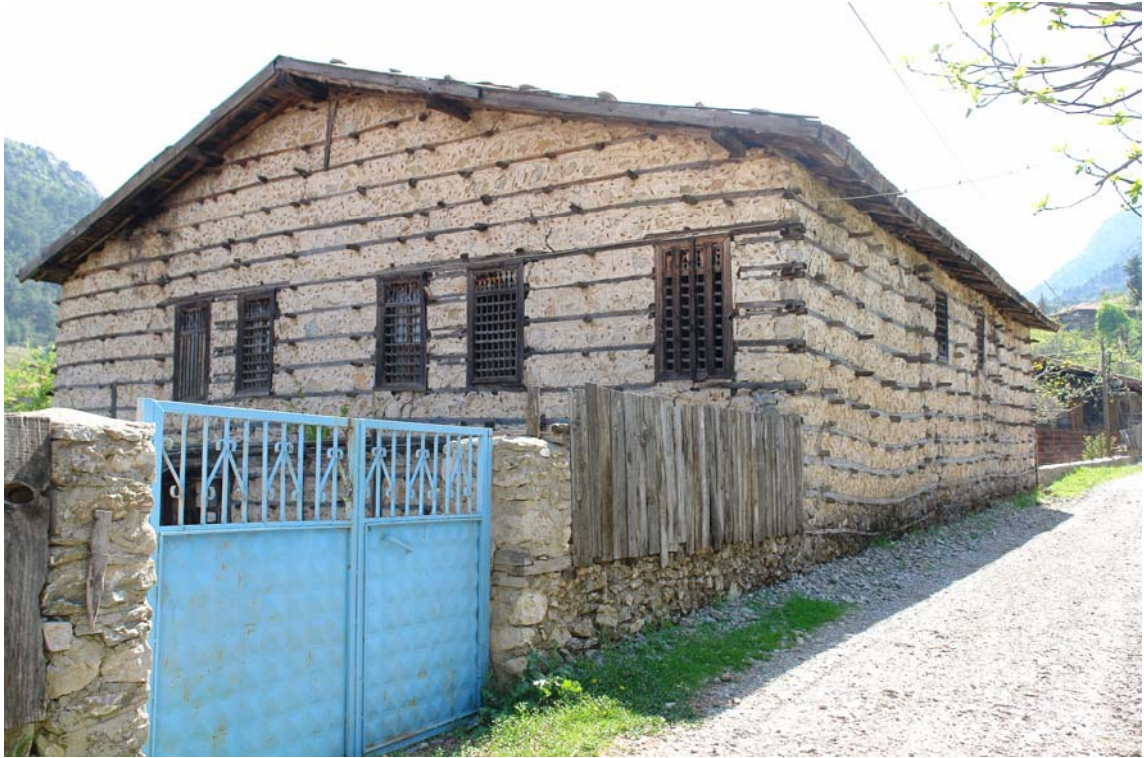
Yapı az eğimli bir arazide konumlanmıştır. Yapı, bahçeden girişli sokağa cephesi olan bir yapıdır. Bahçeye günümüzde metal çift kanatlı bir kapıdan girilmektedir (Şekil 5.39). Yapının giriş cephesi olan kuzey cephesi özgünlüğünü büyük ölçüde korumuştur. Çift kanatlı ahşap giriş kapısı üzerinde payandalarla desteklenen saçığın üst örtüsü yonga levhadır (Şekil 5.40). Giriş kapısında doğrama deformasyonu ve ahşap malzemede bozulma vardır. Yapının bu cephesinde zemin katta işlevinden dolayı hiç pencere bulunmamaktadır. Birinci katta ise özgünlüğünü koruyan beş adet pencere bulunmaktadır. Pencerelerden dört tanesi ahşap lokma parmaklıklıdır. Bir tanesi ise ahşap parmaklıklıdır. Pencere doğramalarında ve ahşap lokma parmaklıklarda malzemede kopma ve çürüme gözlenmiştir.

Şekil 5.39 Yapının kuzeyde bulunan giriş cephesi

- Doğrama deformasyonu olan giriş kapısı düzeltilmiş, üst örtüsü yonga levha olan saçağı restüte edilmiştir.
- Ahşap doğramaların, söve ve denizliklerin zarar görmüş olanları düzeltilmiştir.
- Pencereilerin ahşap lokma parmaklıkları düzeltilmiştir.

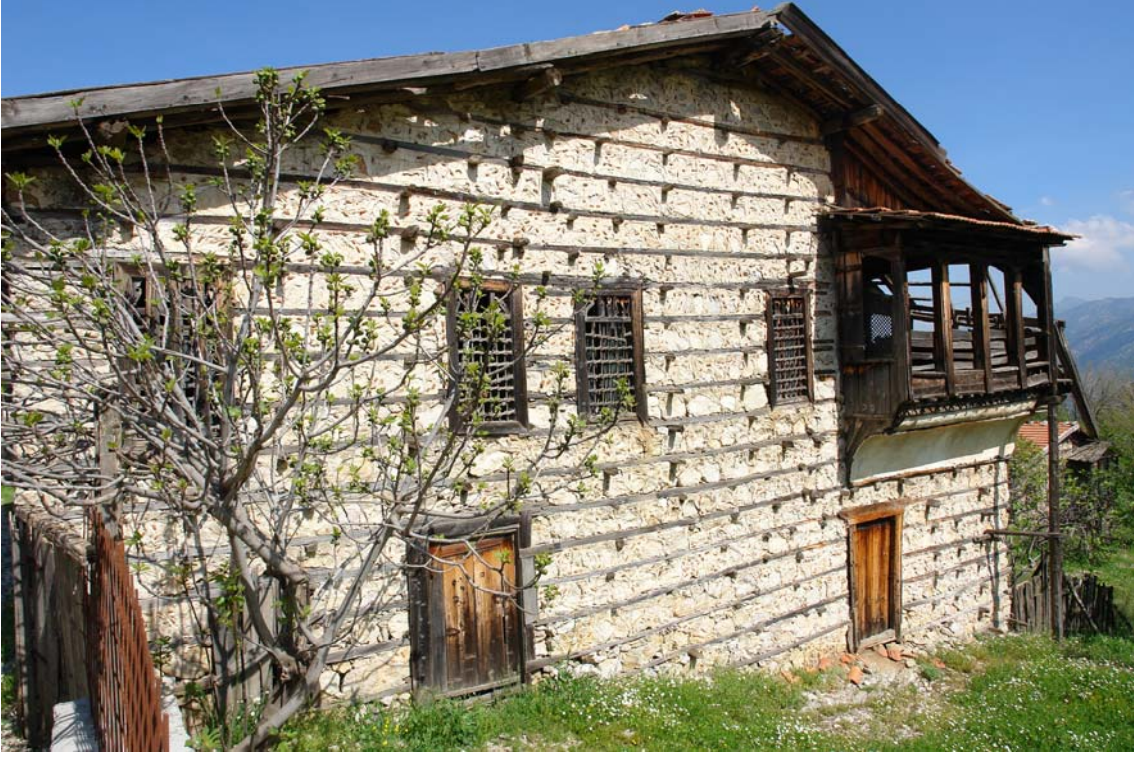
Cephede birinci katta dört adet pencere bulunmaktadır. Pencereilerin ahşap süslemelerinde kopma, aşınma ve çürüme gözlenmiştir. Pencereiler ahşap lokma parmaklıklıdır. Ahşap lokma parmaklıklarda kopma ve deformasyon vardır. Şahnişin de bu katta yer almaktadır (Şekil 5.44). Şahnişinin ahşap dikmeleri önemli strüktürel sorunlara yol açacak biçimde yıkılmış ve deforme olmuştur. Ahşap dikmelerde çürüme gözlenmiştir. Şahnişinin çatısı kısmen yıkılmış olup, mekanın bir kısmı kullanılamaz durumda ve çökme tehlikesiyle karşı karşıyadır. Yapının özgün durumunda mevcut olan ahşap kepenk ve kafesleri büyük ölçüde yok olmuştur.

Şekil 5.41 Yapının güney cephesi

- Doğrama deformasyonu olan evöğün giriş kapısı ve seyis odası kapıları düzeltilmiştir.
- Ahşap doğramaların, söve ve denizliklerin zarar görmüş olanları düzeltilmiştir.
- Pencereilerin eksik olan ahşap lokma parmaklıkları düzeltilmiştir.
- Şahnişin özgün haline uygun olacak şekilde düzenlenmiştir.

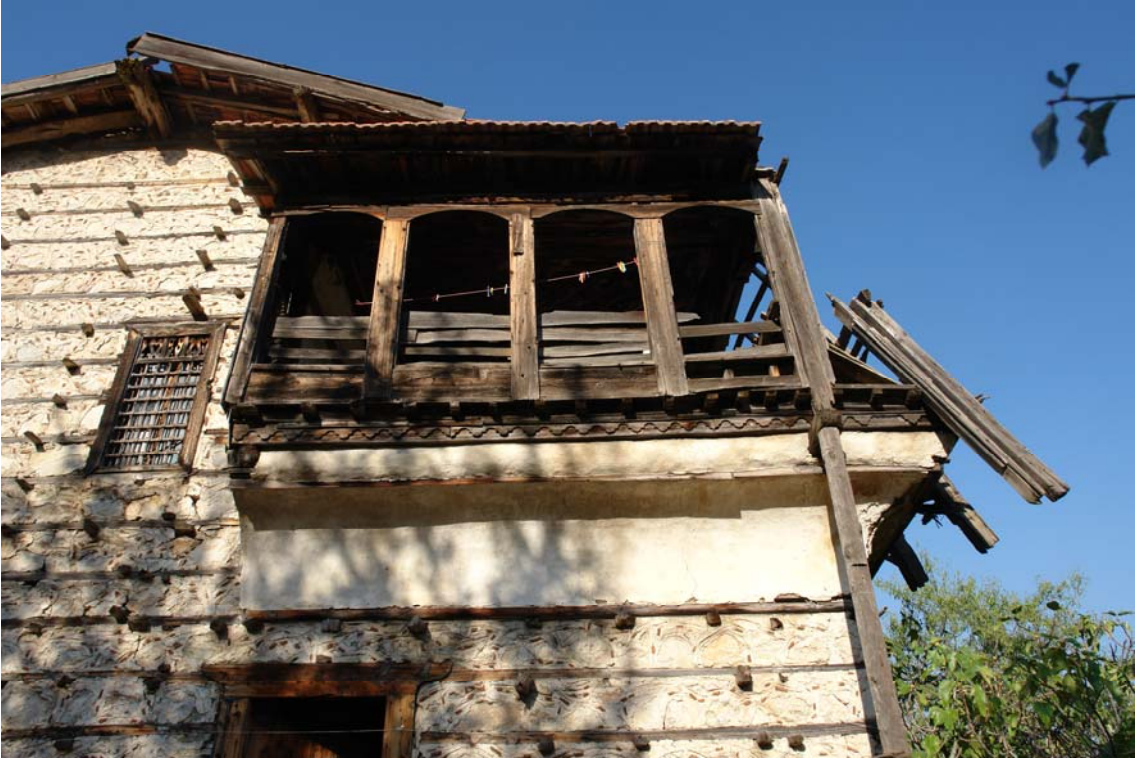
Şekil 5.44 Yapının güney cephesinde şahnışın

Yapının kısmen yıkılmış olan çıkmasındaki ahşap dikmeler ve çatı elemanları yeniden özgün durumuna döndürülecek ve gerekli strüktürel onarım ve uygulamalar yapılacaktır.

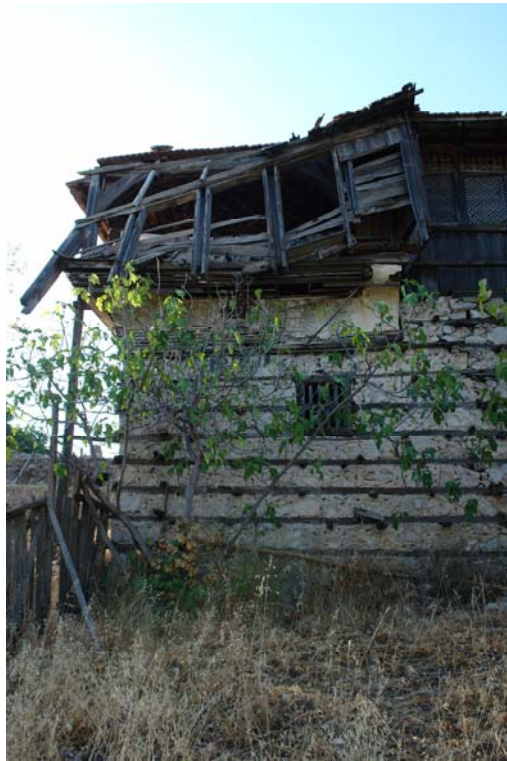
Birinci katta řahnıřının harap durumda olduđu grlmektedir (řekil 5.47). řahnıřının ahřap dikmeleri nemli strktrel sorunlara yol aacak biimde yıkılmıř ve deforme olmuřtur. Ahřap dikmelerde rrme gzlenmiřtir. řahnıřının atısı kısmen kmř olup ahřap desteklerle tařınmaktadır. Bu cephe diđer cephelere oranla en fazla mdahale grmř olan cephedir. Birinci katta zgn tař duvar kısmen yıkılarak yerine ahřap duvar yapılarak muhdes pencere aılmıřtır(řekil 5.48). Bu duvarda nemli strktrel problemler gzlenmiřtir. Ahřap dikmelerle tařınan ayazlık da bu cepheden algılanmaktadır. Ayazlıđa sonradan ek olarak yapılan ahřap banyo bulunmaktadır.

Şekil 5.47 Yapının doğu cephesinde şahnışinde çökme

- Kapatılmış olan zemin kat penceresi moloz taşlar kaldırılarak açılmıştır.
- Ahşap doğramaların, söve ve denizliklerin zarar görmüş olanları düzeltilmiştir.
- Şahnişin özgün haline uygun olacak şekilde düzenlenmiştir.
- Ayazlığa ek olarak yapılan banyo mekanı kaldırılarak ayazlık özgün haline göre düzenlenmiştir.
- Kısmen yıkılmış olan özgün taş duvar tamamlanarak ve ayazlık kapısının yanına pencere açılarak özgün haline göre düzenlenmiştir.

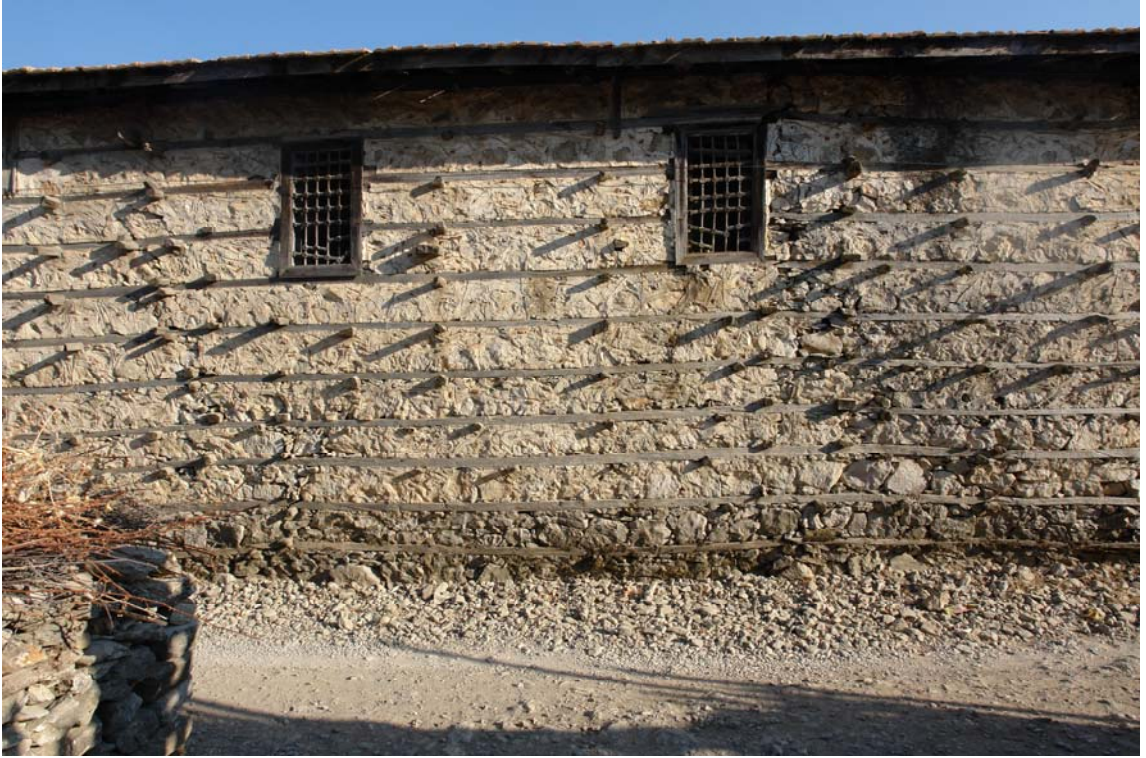
Cephede zemin katta işlevinden dolayı pencere bulunmamaktadır (Şekil 5.49). Yapının batı cephesinde önemli strüktürel bozulmalar gözlenmiştir. Zemin oturmalarından kaynaklanan bu bozulmalar duvar örgüsünde hasara ve yapının sola doğru çökmesine neden olmuştur. Cephede yapısal çatlaklar gözlenmiştir.

Cephenin birinci katında iki adet simetrik, dıştan ahşap lokma parmaklıklı, içten ahşap kepenkli pencere bulunmaktadır (Şekil 5.50). Pencerelerin ahşap pervazlarında çürüme ve kopma, ahşap lokmalı parmaklıklarda ise kopma, deformasyon ve çürüme gözlenmiştir. Ayrıca cephenin sağ tarafında saçak altında rutubete bağlı bozulmalar gözlenmiştir.

Şekil 5.50 Yapının batı cephesi

- Zemin oturmalarından kaynaklanan bozulmalar düzeltilerek özgün haline göre değiştirilmiştir. Ahşap hatıllar özgün haline göre restüte edilmiştir.
- Cephede oluşmuş çatlaklar giderilerek yapı özgün haline göre restüte edilmiştir.
- Ahşap doğramaların, söve ve denizliklerin zarar görmüş olanları düzeltilmiştir.
- Pencereilerin eksik olan ahşap lokma parmaklıkları düzeltilmiştir.

Yapının batı cephesinde meydana gelmiş olan zemin oturmalarından kaynaklanan strüktürel bozulmalar, yapının temeline beton enjekte edilerek onarılacaktır. Ayrıca bu cephede oluşmuş yapısal çatlaklar, epoksi reçine enjekte edilerek onarılacaktır.

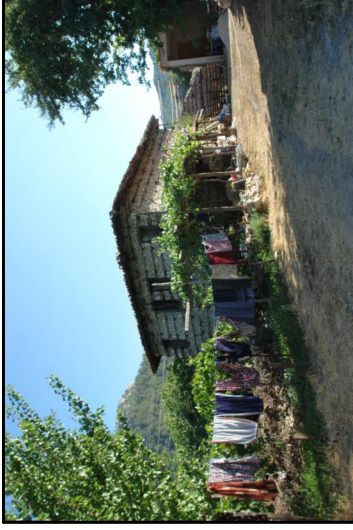
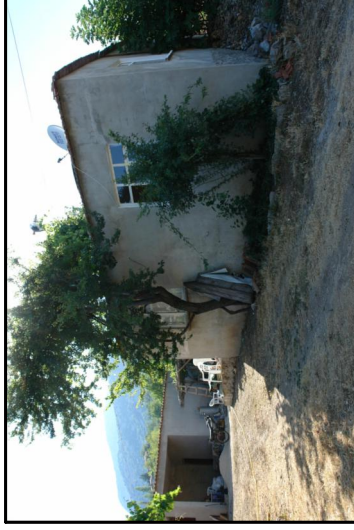
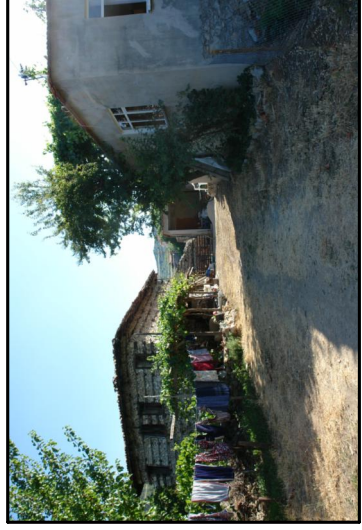
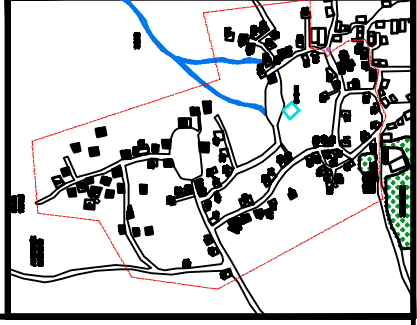
| <b>ÖRÖNLÖ</b><br><b>KENTSEL KÖLTÖR</b><br><b>VARLIKLARI ENVANTERİ</b> | <b>ANIT</b> | ENVANTER NO : 48<br>FOTOGRAFI NO : 1941-42<br>RÖLÖVE NO :<br>YAPI :<br>KENTSEL ÖGE :<br>DOĞA ÖĞESİ : | ÖRÖNLÖ<br>KENTSEL KÖLTÖR<br>VARLIKLARI ENVANTERİ |

| 3- BU ENVANTER İÇİ YAPILAN İÇİ YAPILAN TEK KAPLI HANBİLYA VERİLMEŞ. | | | | | | | | | | | |

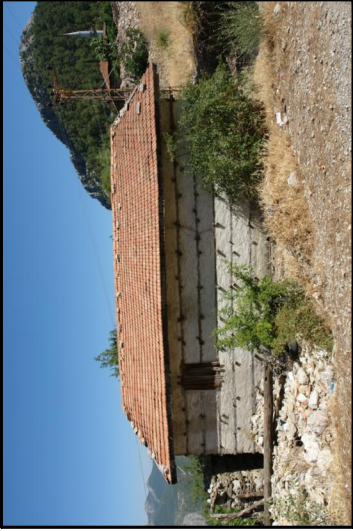
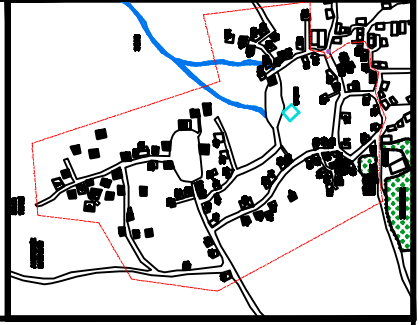
| ÖRÖNLÖ<br>KENTSEL KÖLTÖR<br>VARLIKLARI ENVANTERİ | | ANIT | | ENVANTER NO : 66<br>FOTOGRAF NO : 36<br>RÖLÖVE NO :<br>YAPI :<br>KENTSEL ÖGE :<br>DOĞA ÖĞESİ : | |

| AÇIKLAMA:<br>1- YAPI YIKILMIŞ, HAYİRE NİTELİNDİR. | | | | | |

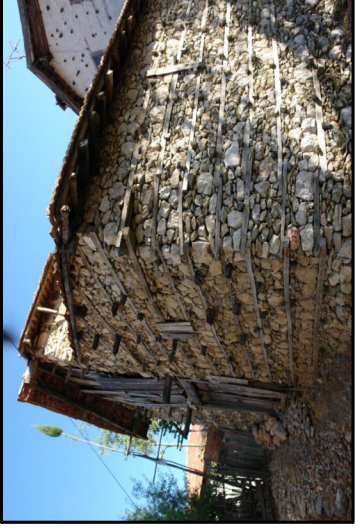
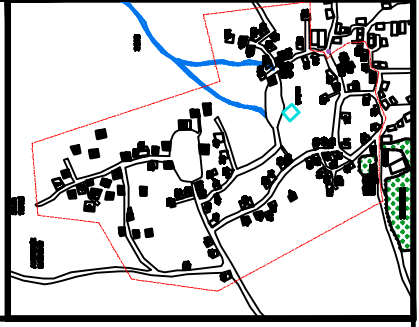
| ÖRÖNLÖ<br>KENTSEL KÖLTÖR<br>VARLIKLARI ENVANTERİ | | ANIT | | ENVANTER NO : 08<br>FOTOGRAF NO : 22<br>RÖLÖVE NO :<br>YAPI :<br>KENTSEL ÖGE :<br>DOĞA ÖĞESİ : | |

| AÇIKLAMA:<br>1- YAPI HAYAT NİTELİĞİNDİR. | | | | | |

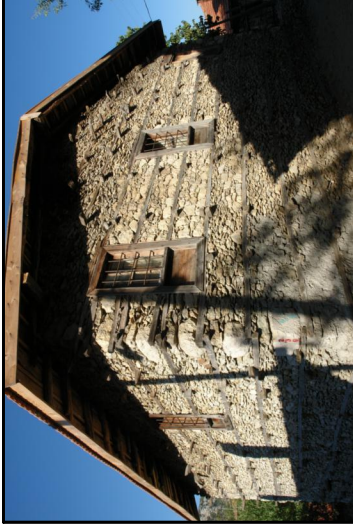
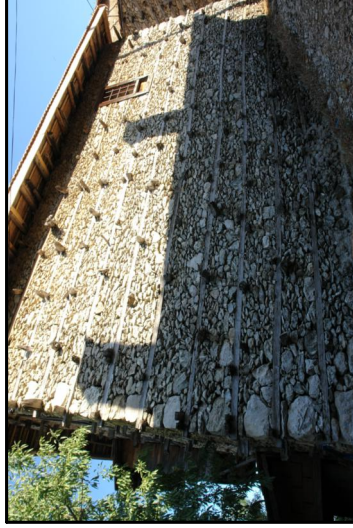
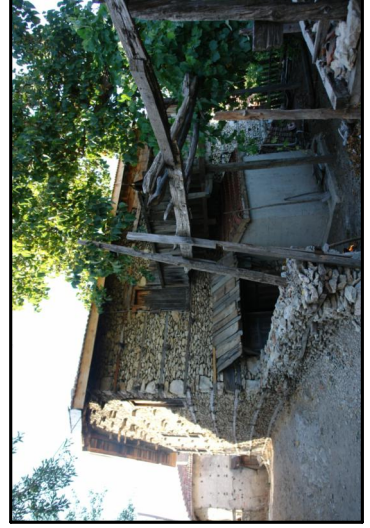
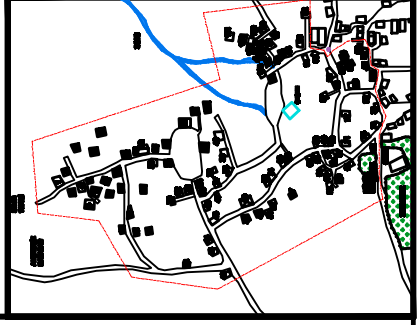
| AÇIKLAMA:<br>1- YAPININ ZEMİNE OTURAN TEK KATLI BETONARME EK YAPILAR. | |

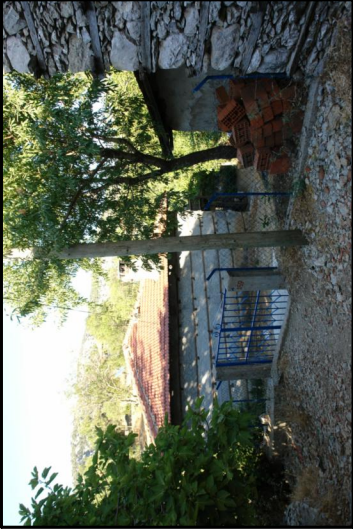
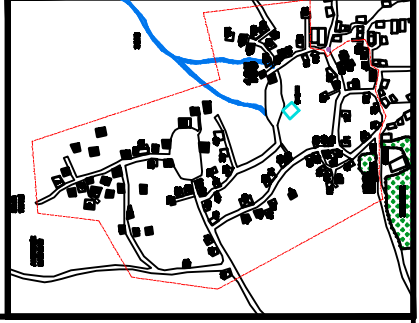
| ÖRÖNLÖ<br>KENTSEL KÖLTÖR<br>VARLIKLARI ENVANTERİ | | ANIT | | ENVANTER NO : 195<br>FOTOGRAF NO : 19<br>RÖLÖVE NO :<br>YAPI :<br>KENTSEL ÖGE :<br>DOĞA ÖĞESİ : | |

| 1- YAPININ GEZMEKİ ÇİMENTO HARÇI SIVA İLE SIVANMIŞ. | | | | | |
