**YILDIZ TEKNİK ÜNİVERSİTESİ
FEN BİLİMLERİ ENSTİTÜSÜ**

**GALATA ST.PIERRE HANI
VE
YENİDEN DEĞERLENDİRİLMESİ**

Mimar Yonca KÖSEBAY

F.B.E. Anabilim Dalı Rölöve-Restorasyon Programında
hazırlanan
YÜKSEK LİSANS TEZİ

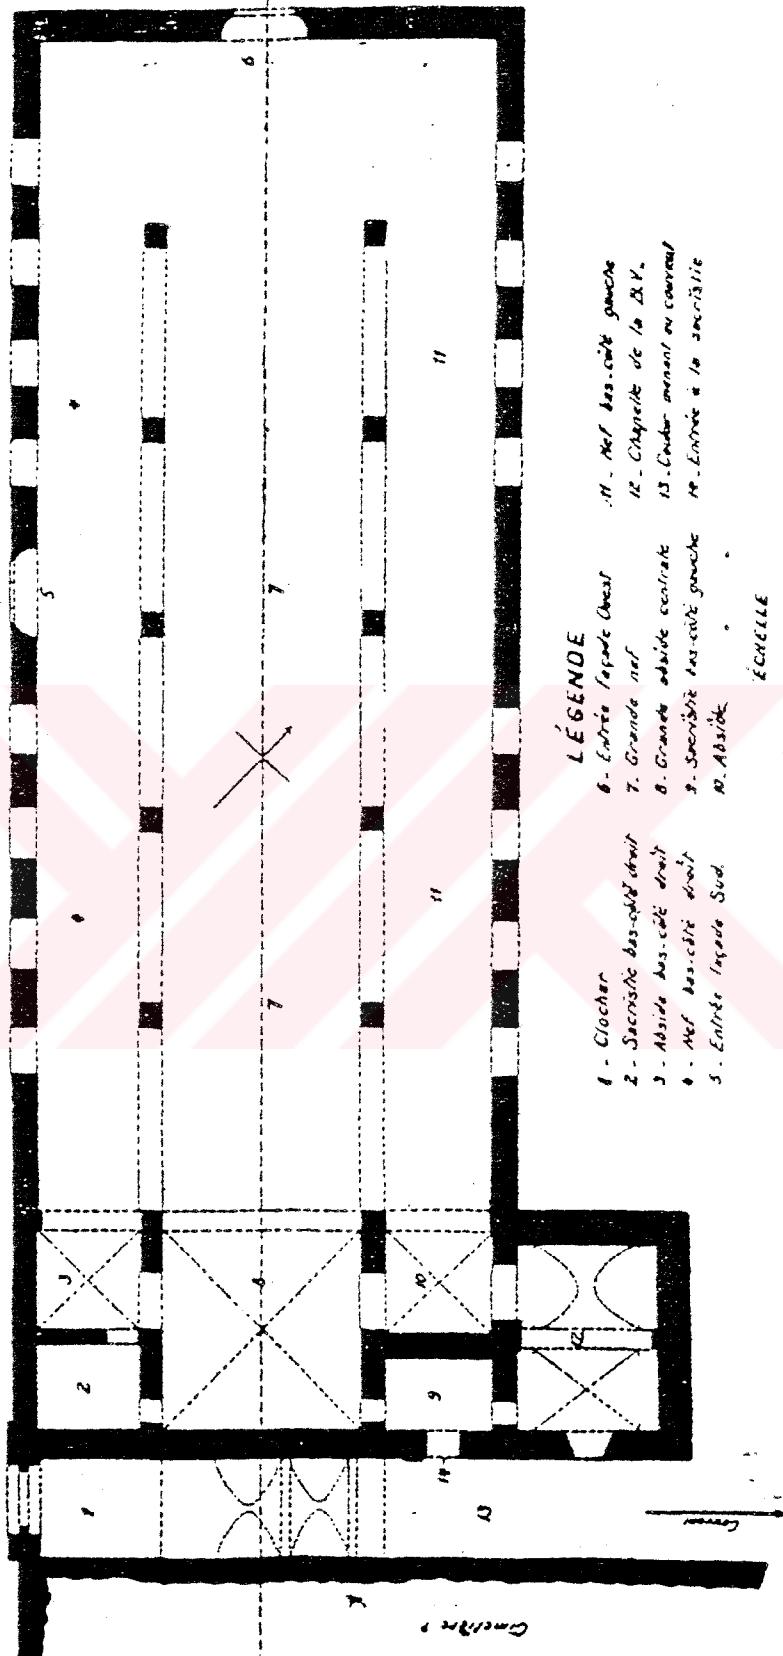
Sekil 3.1 : Arap Cami Planı
Kaynak : Palazzo, 1943

PLAN DE L'ANCIENNE ÉGLISE SAINT-PAUL

Domenico). İstanbul'un 1453'te Fethinden sonra alınan yerlerde en büyük kilisenin camiye çevrilmesi geleneği burada da uygulanmıştır. Kilise 1475'e doğru Galata Camii adıyla camiye çevrilmiştir. 1492'de İspanya'dan göçe zorlanan Endülüs Araplarının bu cami çevresine yerleşmesi ile de burası Arap Camii olarak adlandırılmıştır (Belin, 1894, s. 216 ; şekil 3.1, fotoğraf 3.1).

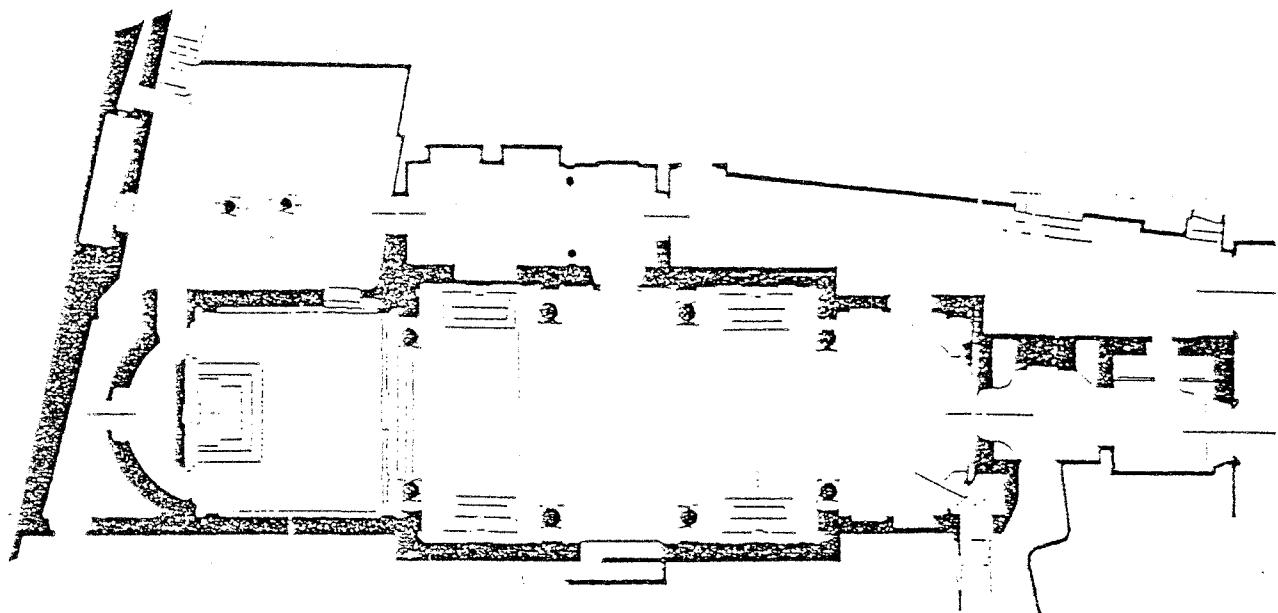
Şekil 4.2 : St.Pierre Kilisesi Planı

Kaynak : Cengiz Can Arşivi

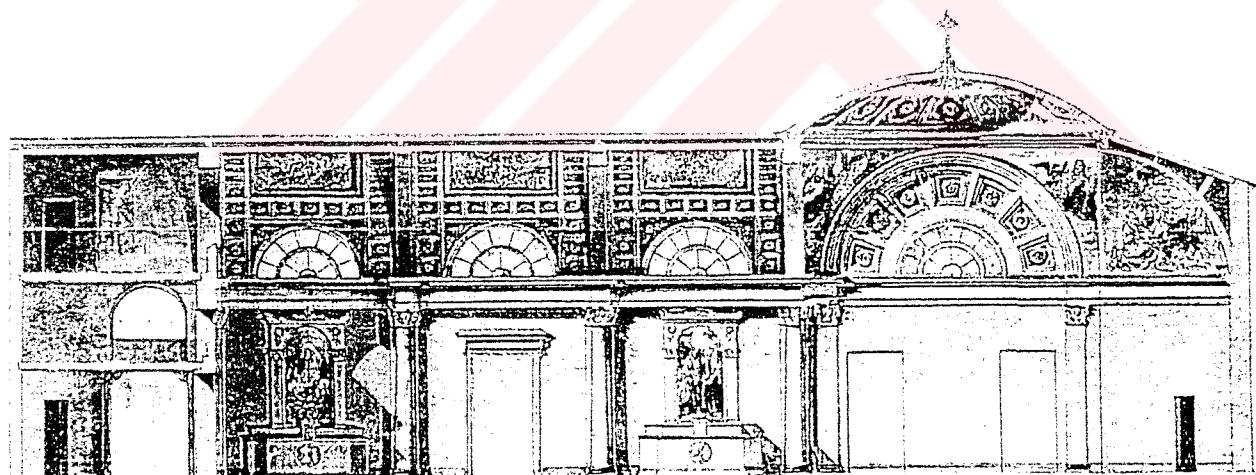
Şekil 4.3 : St.Pierre Kesiti

G. Fossati'nın çizimiyle Saint Pierre ve Paul Kilisesi'nin kesiti.

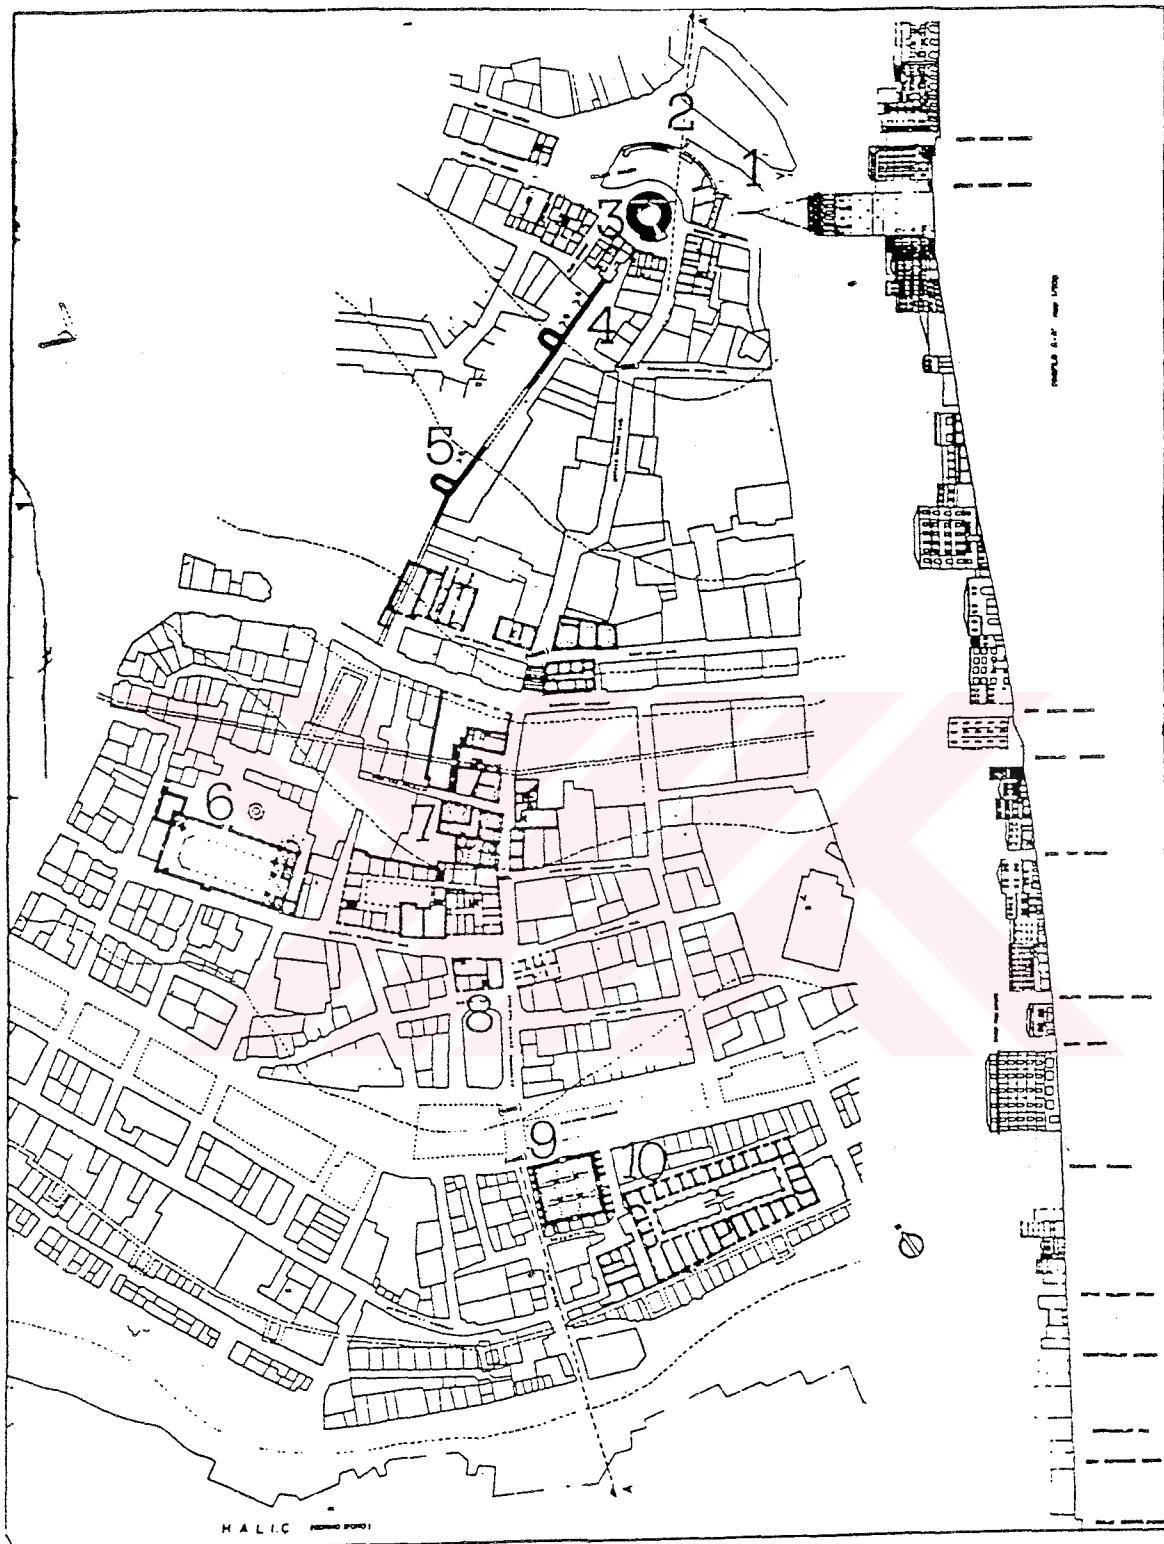
Şekil 5.1 : Kuledibi Sokağı Silueti

Kaynak : Özer et al, 1989, s.54

St.Pierre Han'ın batısında, Eski Banka Sokağı (fotoğraf 5.7), güneyinde Kuledibi Sokak (fotoğraf 5.8), kuzeyinde sur duvarı(fotoğraf 5.9) ve doğusunda St.Pierre yapılar grubu (fotoğraf 5.10) yer alır. Hanın batısında yer alan yapılar, cephelerini Bankalar caddesine vermiş, Eski Banka Sokağı'na batıda sağır bir duvar görevi görmektedir (fotoğraf 5.11). Han'ın güney cephesi, Kuledibi Sokak üzerinde yer alan, eski Koromilas Matbaası'na (fotoğraf 5.12) bakmaktadır. Kuledibi Sokak üzerine Galata Kulesi'ne doğru ilerlendiğinde, Okçu Musa İlkokulu (eski İskoç Okulu;fotoğraf 5.13), St.George Lisesi -erkek bölümü, eski İngiliz Karakolu yer almaktadır. Bu sokağın bitiminde, Galata Kulesi yer alır (çizim E.1, şekil 5.1).

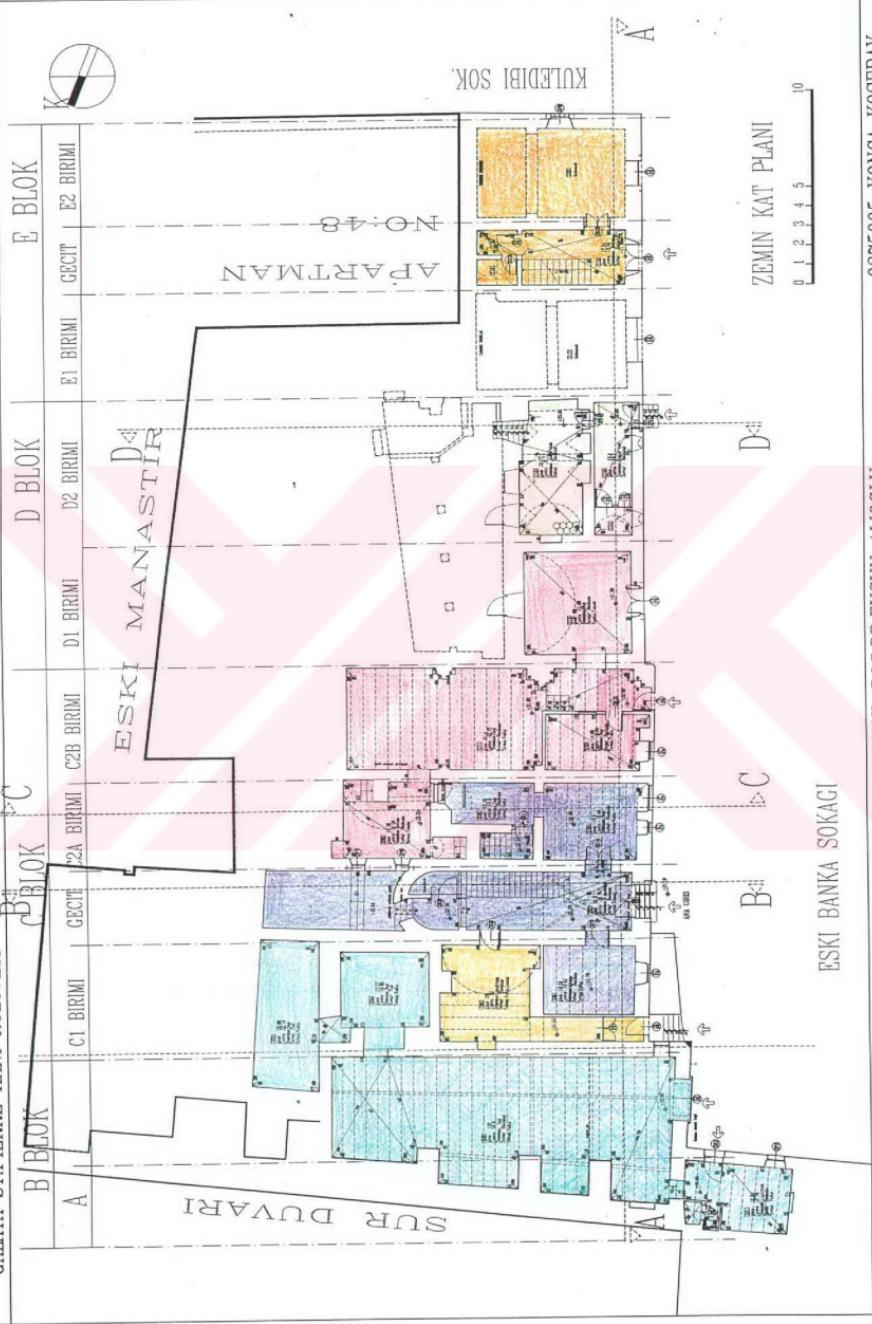
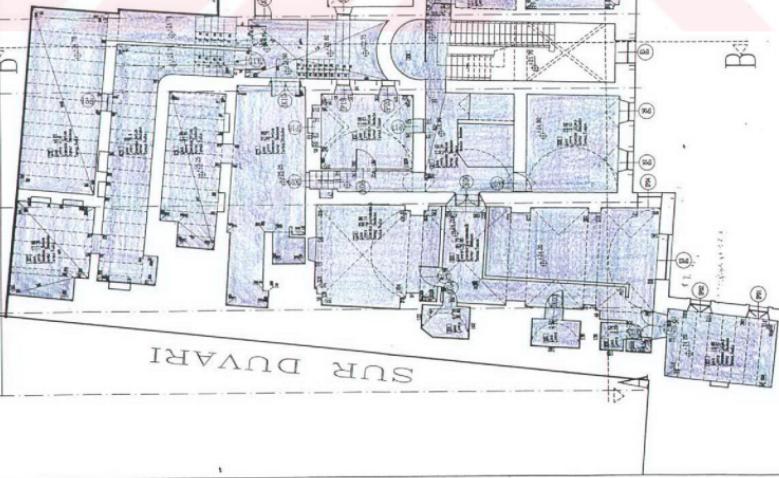
1.KAT PLANI

B BLOK		C BLOK		D BLOK		E BLOK	
A	C1 BIRMI	B1CT	C2A BIRMI	C2B BIRMI	D1 BIRMI	E1 BIRMI	GCTT

Eski Banka Sokağı'ndan bugün kullanılan başlıca yedi giriş bulunur. Bu girişlerden zemindeki ve oradan da I. kattaki farklı mekanlara ulaşılır (Şekil 5.2, 5.3, 5.4, 5.5). Bu girişlerin bir kısmı, özgün durumda beş ayrı yapı olarak tasarlanmış olan mekanların girişleri iken, diğerlerinin son dönem tahrifatları ile oluşturulduğu anlaşılmaktadır. Özgün durumda varolan bu beş farklı yapı, yapıyı tanımlama sırasında kolaylık getirmesi açısından çizimlerde, A, B, C (C1, C2a, C2b), D (D1, D2), E (E1, E2) harfleri ile temsil edilmiştir.

A blok zemin kattan III. kata kadar tuğladır. Diğer yapıların, zemin katta yapı malzemesi taştır. Yapı bütününde tekrar eden bir duvar kalınlığı ölçüsü yoktur. Zemin katta duvar kalınlığı, örneğin A yapısında 54 cm iken, C1 yapısında 78 cm, C2a ve C2b yapılarında 65 cm'dir.

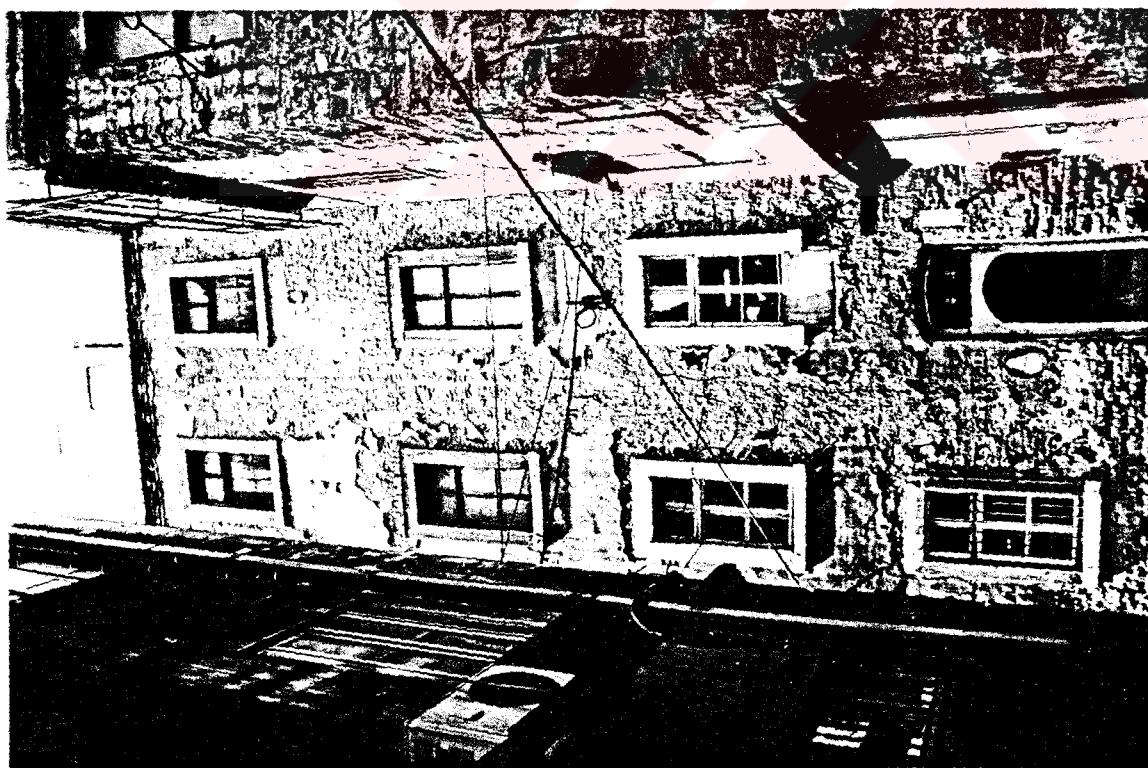
5.89. A yapısı

A yapısı bağımsız bir yapı olarak tasarılandığı ve Eski Banka Sokağı cephesinde yer almazı için han yapısına simetri kazandırma işlevi yoktur. Ancak kendi içinde bir düzene sahiptir. Zemin katta giriş kapısı ve batısında bir pencere yer alır. Üst katlarda giriş kapısının yerinde bir başka pencere vardır. Böylece her katta iki pencere görülmektedir (çizim E.11; fotoğraf 5. 89).

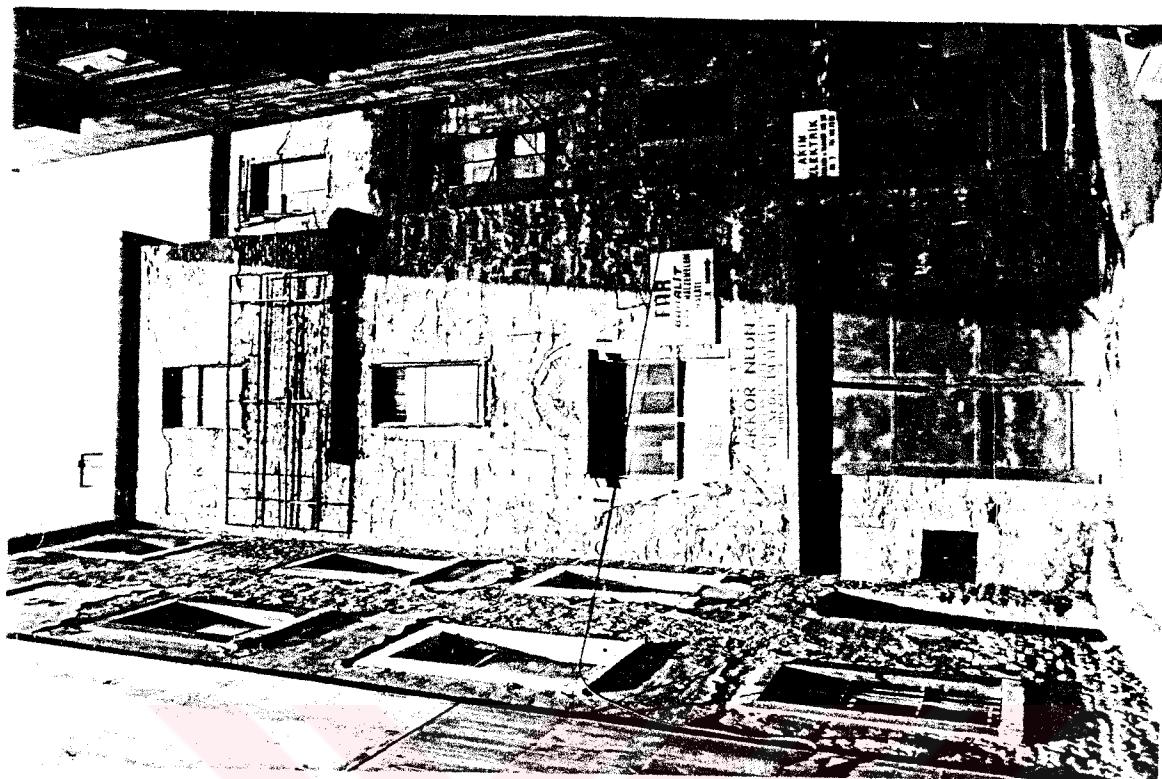
5.90. B yapısı

B yapısının kendi içinde bir simetri özelliği olmakla birlikte, bu yapı aslında, C yapısında eksik kalan simetriyi tamamlamaktadır (fotoğraf 5.90). C yapısındaki giriş mekanı, simetri ekseni kabul edildiğinde, bu eksenin kuzyeyinde, B+C1 birimleri, güneyinde ise, C2a+c2b birimleri yer almaktadır. Bahsedilen bu birimlerin ortak özellikleri, giriş kapıları yanında yüksek kotta yer alan bir penceredir. Bu özellikli diğer birimlerde görmek de mümkündür (fotoğraf 5.87) .

B yapısına giriş sağlayan kapının, demir kanatları vardır. Yatay sürgülü olan bu kanatların arkasında kasa ya da kanat izine rastlanmamıştır. Kapının formu, böyle bir kapı yerleştirmeye uygun değildir (fotoğraf 5.90).

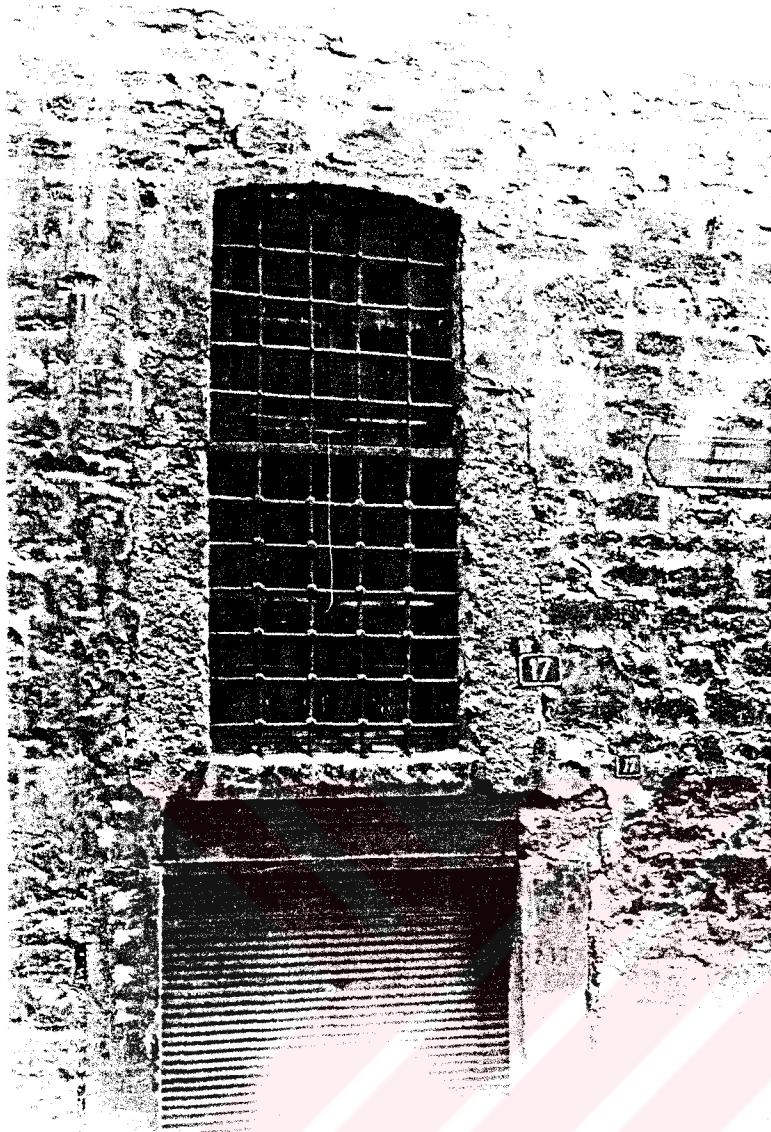
5.92. E yapısı I.kat penceresi

Bir diğer pencere ise, C1 biriminde görülen daha büyük boyutlardaki penceredir. Bu pencerenin muhdes olduğu bilinse de, mevcut durum incelendiğinde ayrı bir pencere tipi olarak karşımıza çıkar. Bunun haricinde, E yapısında bugün I. kata hizmet eden pencerelerin, II. evre restitüsyonda, kare oldukları ileri sürülmüştür (fotoğraf 5.92).

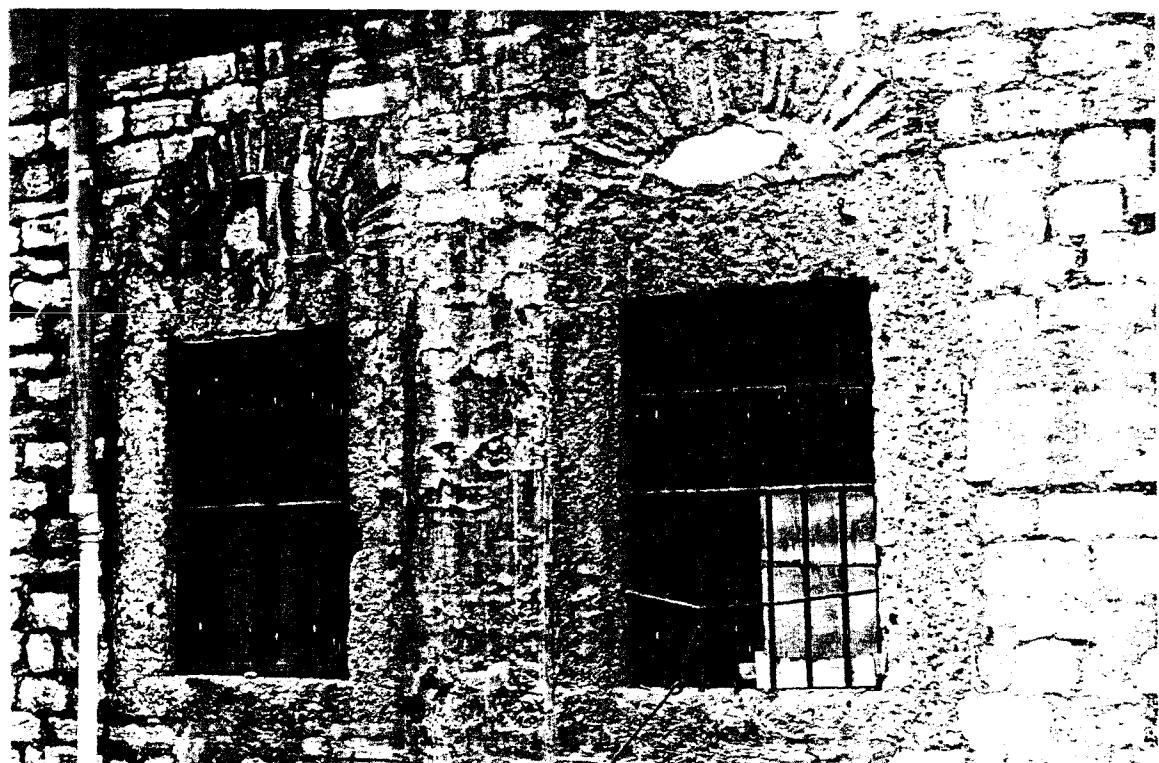
5.93. E yapısı II.kat pencereleri

Yapı cephesinde özgün olduğu tahmin edilen pencereler, E1 biriminde görülen pencerelerdir (fotoğraf 5.93) . Restitüsyon çizimlerinde IV.evrede, yapıdaki pencerelerin birçoğunun bu pencere tipinden olduğu ileri sürülmüştür (şekil 5.7). Bu pencereler dikdörtgendir ve iki parçadan oluşan taş söveleri vardır. Lentoları taş değil, tuğla basık kemerdir. Lokmalı parmaklıklı, demir kanatlı oldukları görülmektedir.

Bu pencereler, taş söveli, lentoları üzerinde tuğla hafifletme kemeri olan pencerelerdir. Boyutları bugün görülen diğer pencerelerden küçüktür. Bu yüzden, daha büyük açıklıklara sahip olmak için, bu pencereler bugün görülen pencereler ile değiştirilmişlerdir.

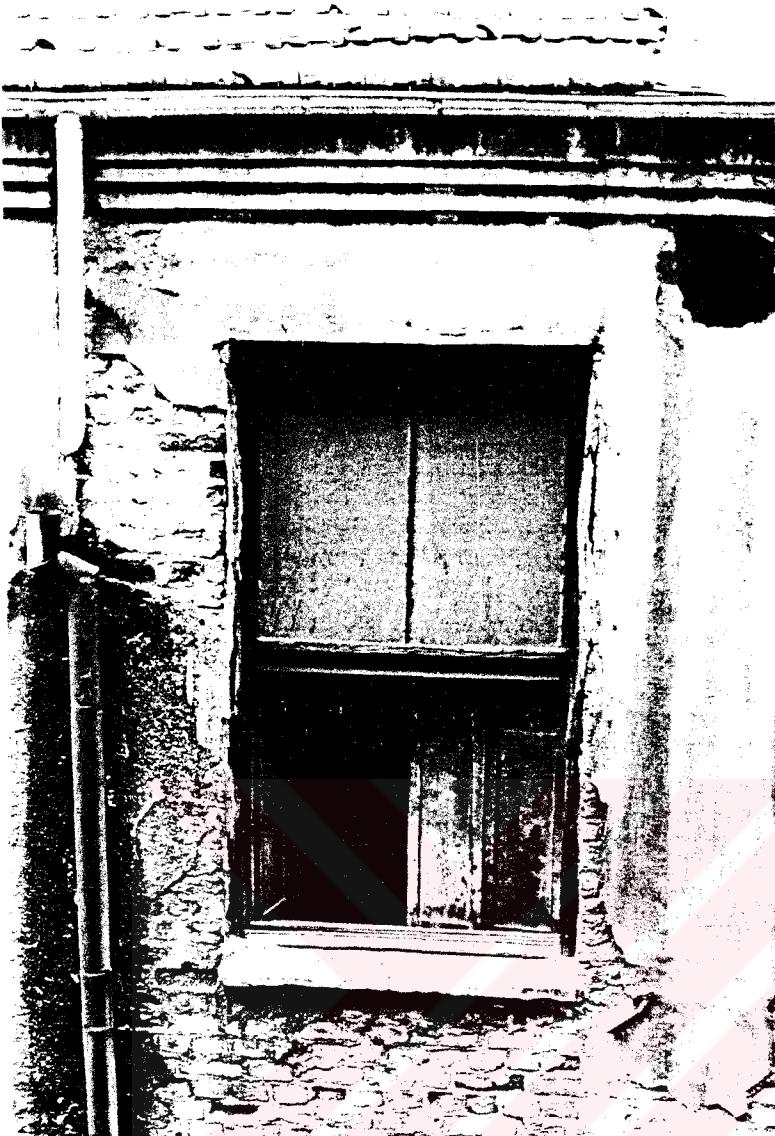
5.94. III.kat penceresi

Bir diğer pencere tipi, yukarıda bahsedilen pencere tiplerinin dışında kalan tiptir (fotoğraf 5.94) . Son dönem özellikleri taşıyan pencerelerin özgün olanları olmakla birlikte, herbiri kendi içinde değişiklikler göstermiştir (fotoğraf 5.94) . Ancak, bunlar bozulma olarak nitelendirilmekte, yeni bir tip olarak ele alınmamaktadır.

Bu pencerelerin bahsedilen özgün şekilleri, ahşap giyotin penceredir. Pencere kanatları, birer kayıtla düşey olarak ikiye bölünmüştür. Söveleri yoktur. Lentoları, tuğla basık

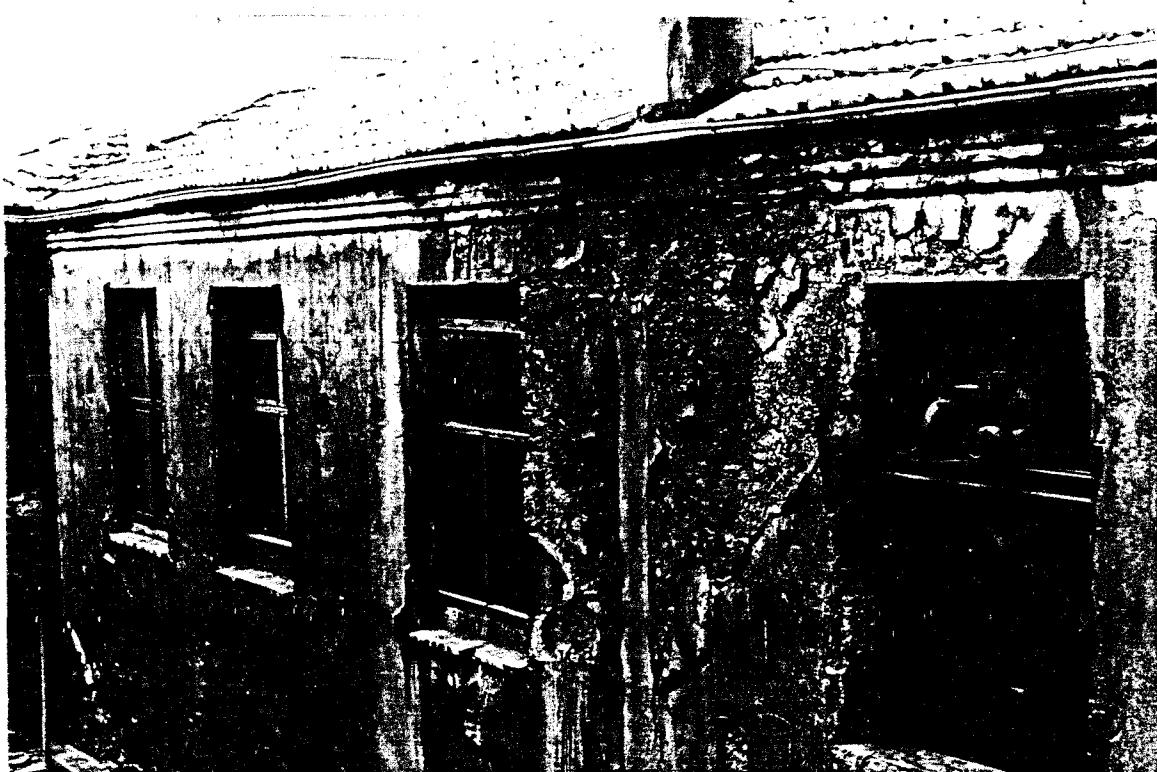
5.95. III.kat pencerelerinin farklı tipleri

kemerdir. Ancak lentolar sıva altındadır, cepheye yansımaz. Aynı boyutlaraki bu pencereler, bugün bir çok kanat varyasyonuna sahiptir (fotoğraf 5.95).

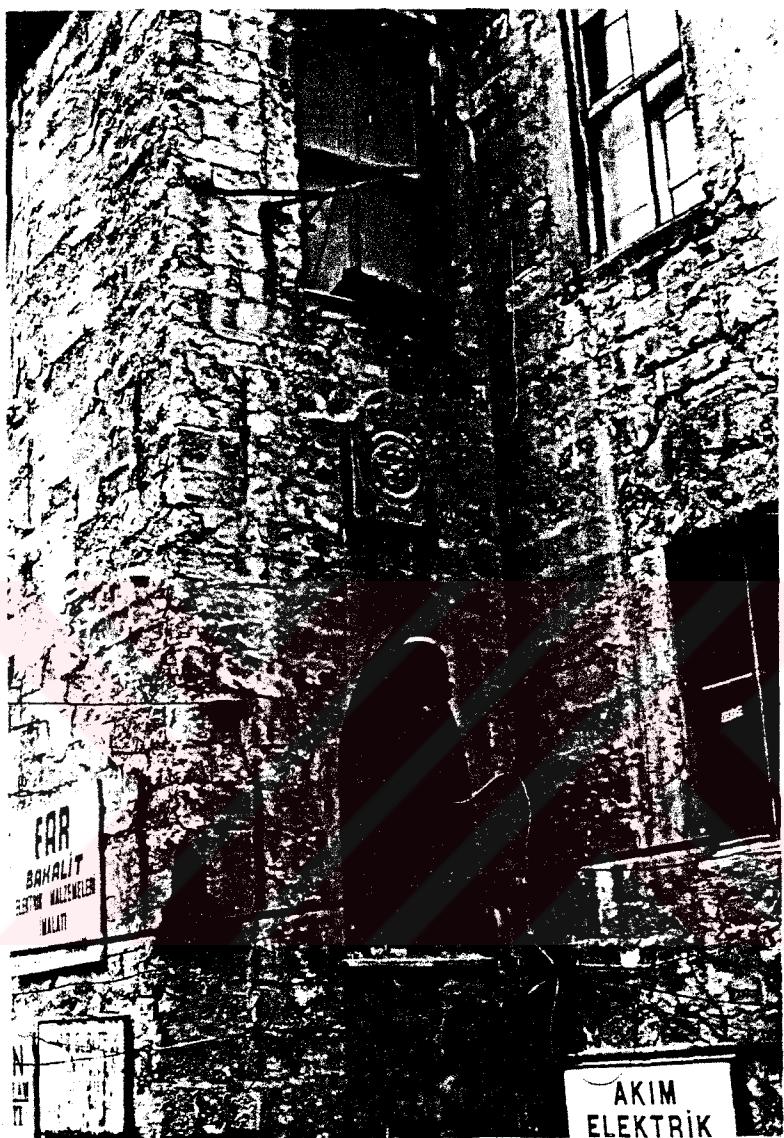
5.96. B yapısı I.kat gotik penceresi

Bu pencere formlarının dışında, I. katta sıvri kemerli bir gotik pencere daha bulunur (fotoğraf 5.96)

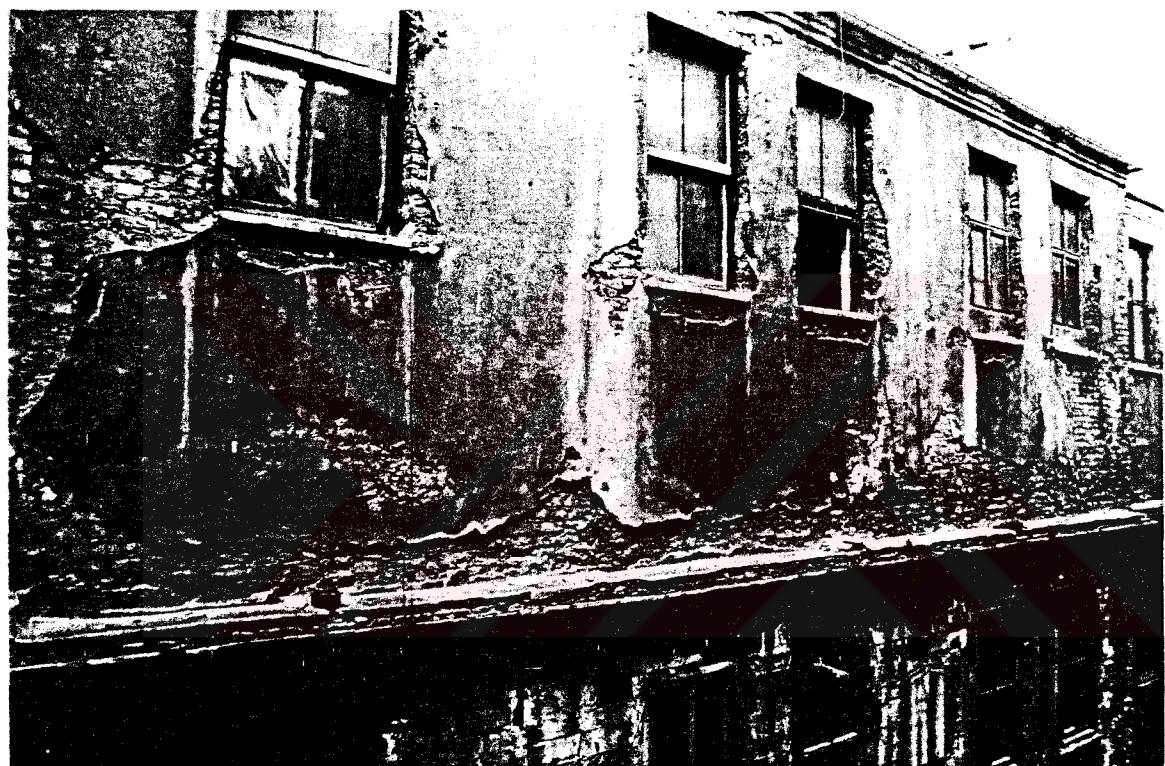
5.97. Kat silmesi

Yapının batı ve güney cephelerinde birbirinden farklı bir kat, bir de saçak silmesi bulunur. Taş yapının bitip, tuğla mazlemenin kullanılmaya başlandığı, II.kat bitiminde, düz kiremitlerle oluşturulmuş, üzeri sıvanmış bir kat silmesi görülür (fotoğraf 5.97)

Bu kat silmesi, yapıyı çevre çevre dolaşır. Ancak B yapısında bir noktada kesildiği görülür. Burada, VI. restitüsyon evresinde görülen, A yapısının, B yapısının bir kısmı kapatacak şekilde inşa edilmesi sırasında kesildiği anlaşılmaktadır (çizim E.31).

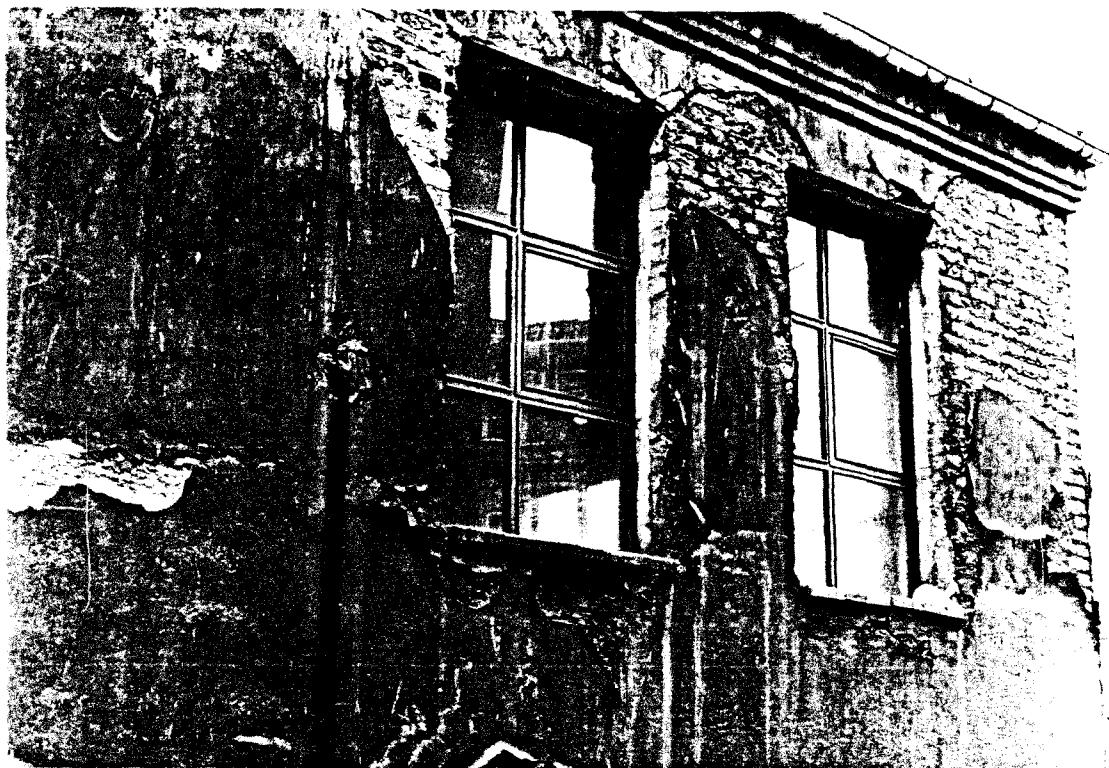
5.98. Sacak silmesi

Saçak kotunda görülen silme ise, cepheyi oluşturan tuğlalar ile yapılmış, her sırada bir miktar öne çıkarılmıştır. Bu saçak silmesinin üstü sıvalıdır (fotoğraf 5.98). Bu silme, saçak kotunda her noktada görülür. Terasa bakan cephede, manastır ile han arasında kalan avluya bakan B yapısı ile C1 biriminde olduğu gibi.

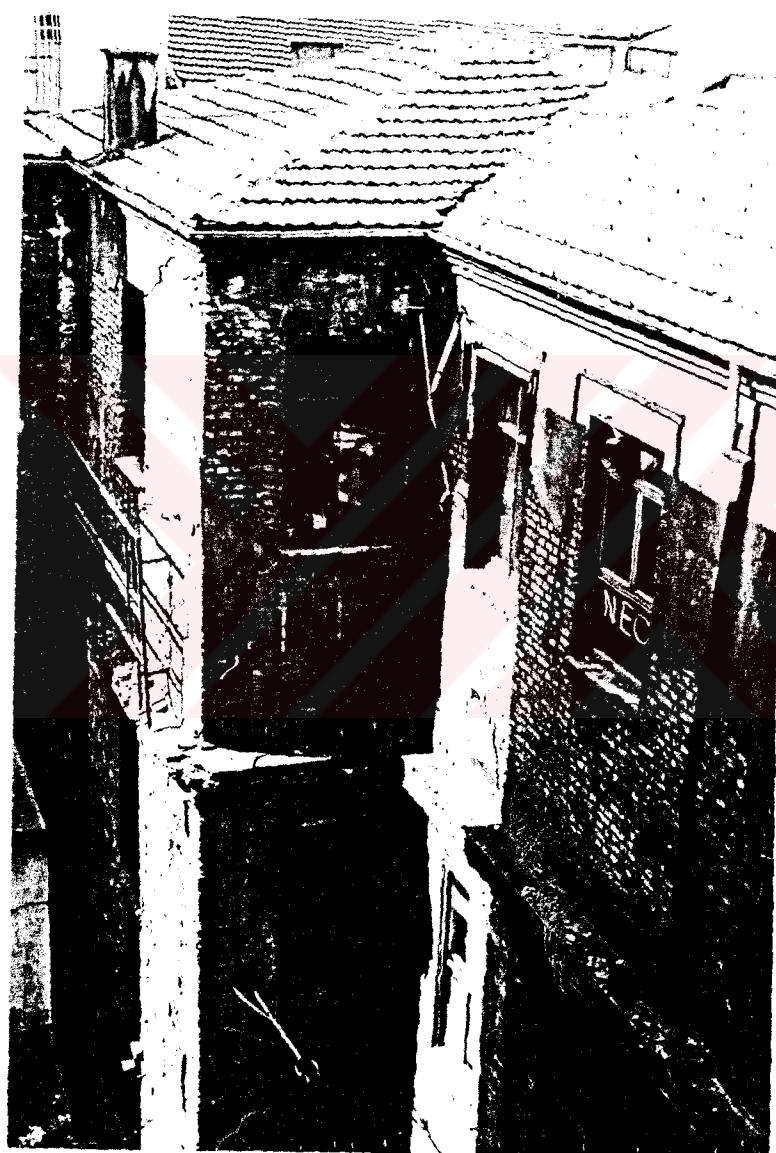
5.104. V. Evre Restitüsyon, bina bitişme çizgisi

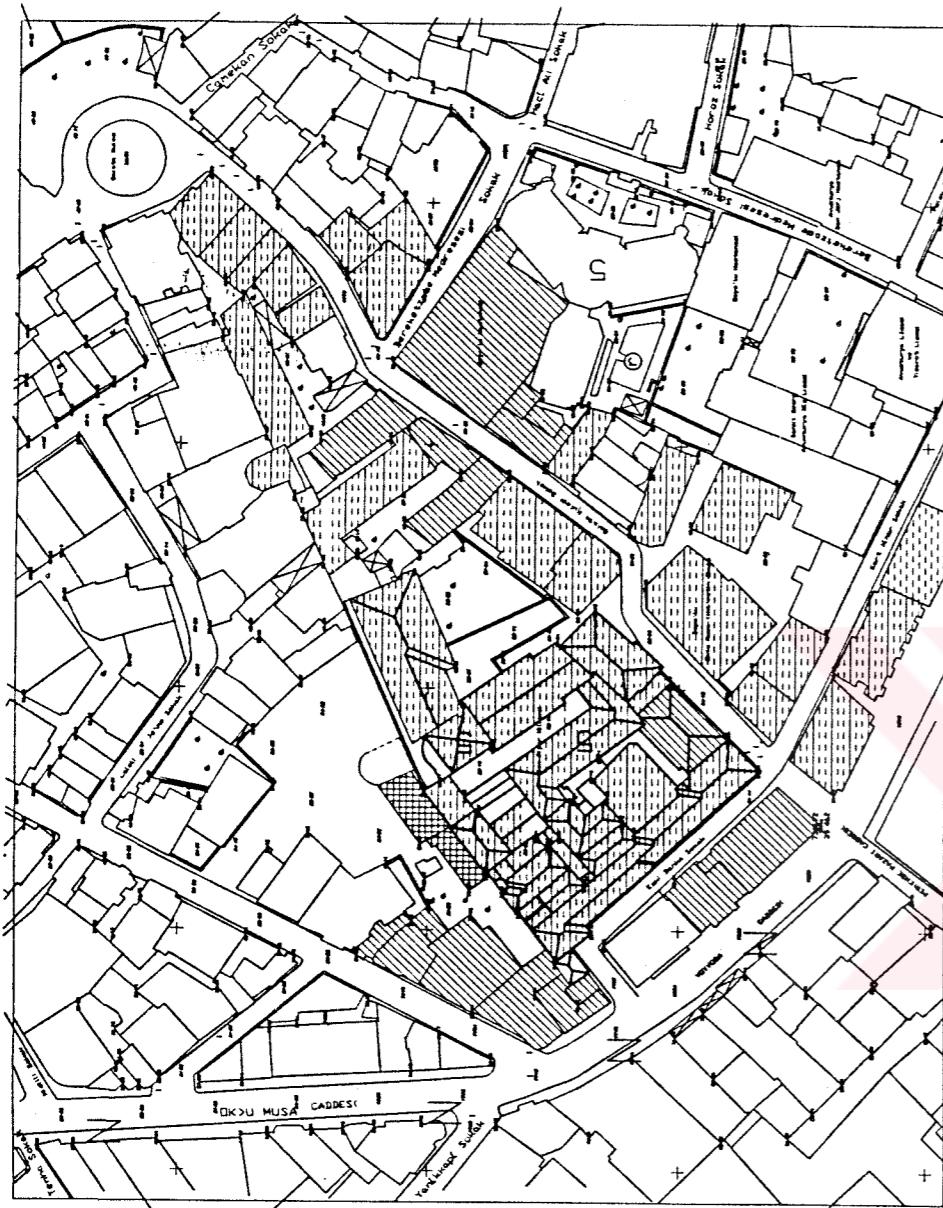
*YAPIM SİSTEMLERİ ANALİZİ*

- [Diagonal lines] KARGIR YAPILAR
- [Cross-hatch] BETONARME YAPILAR
- [Vertical lines] AHŞAP YAPILAR

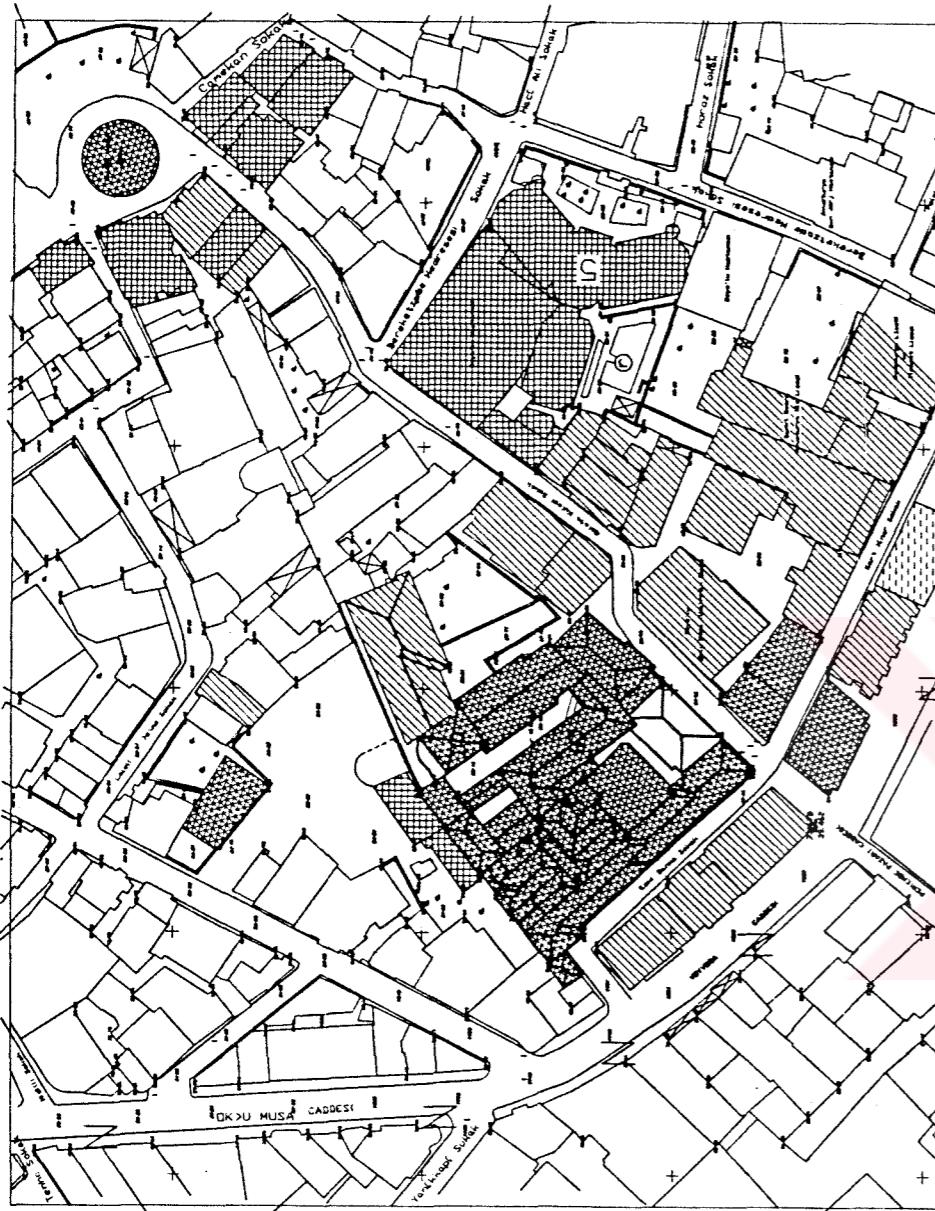
**ESKI ESERLER**

- TESCILLI YAPILAR
- TESCILLI OLMASI ONERILEN YAPILAR
- DINI YAPILAR, TAS HANLAR, HAMAMLAR VE CESMELER

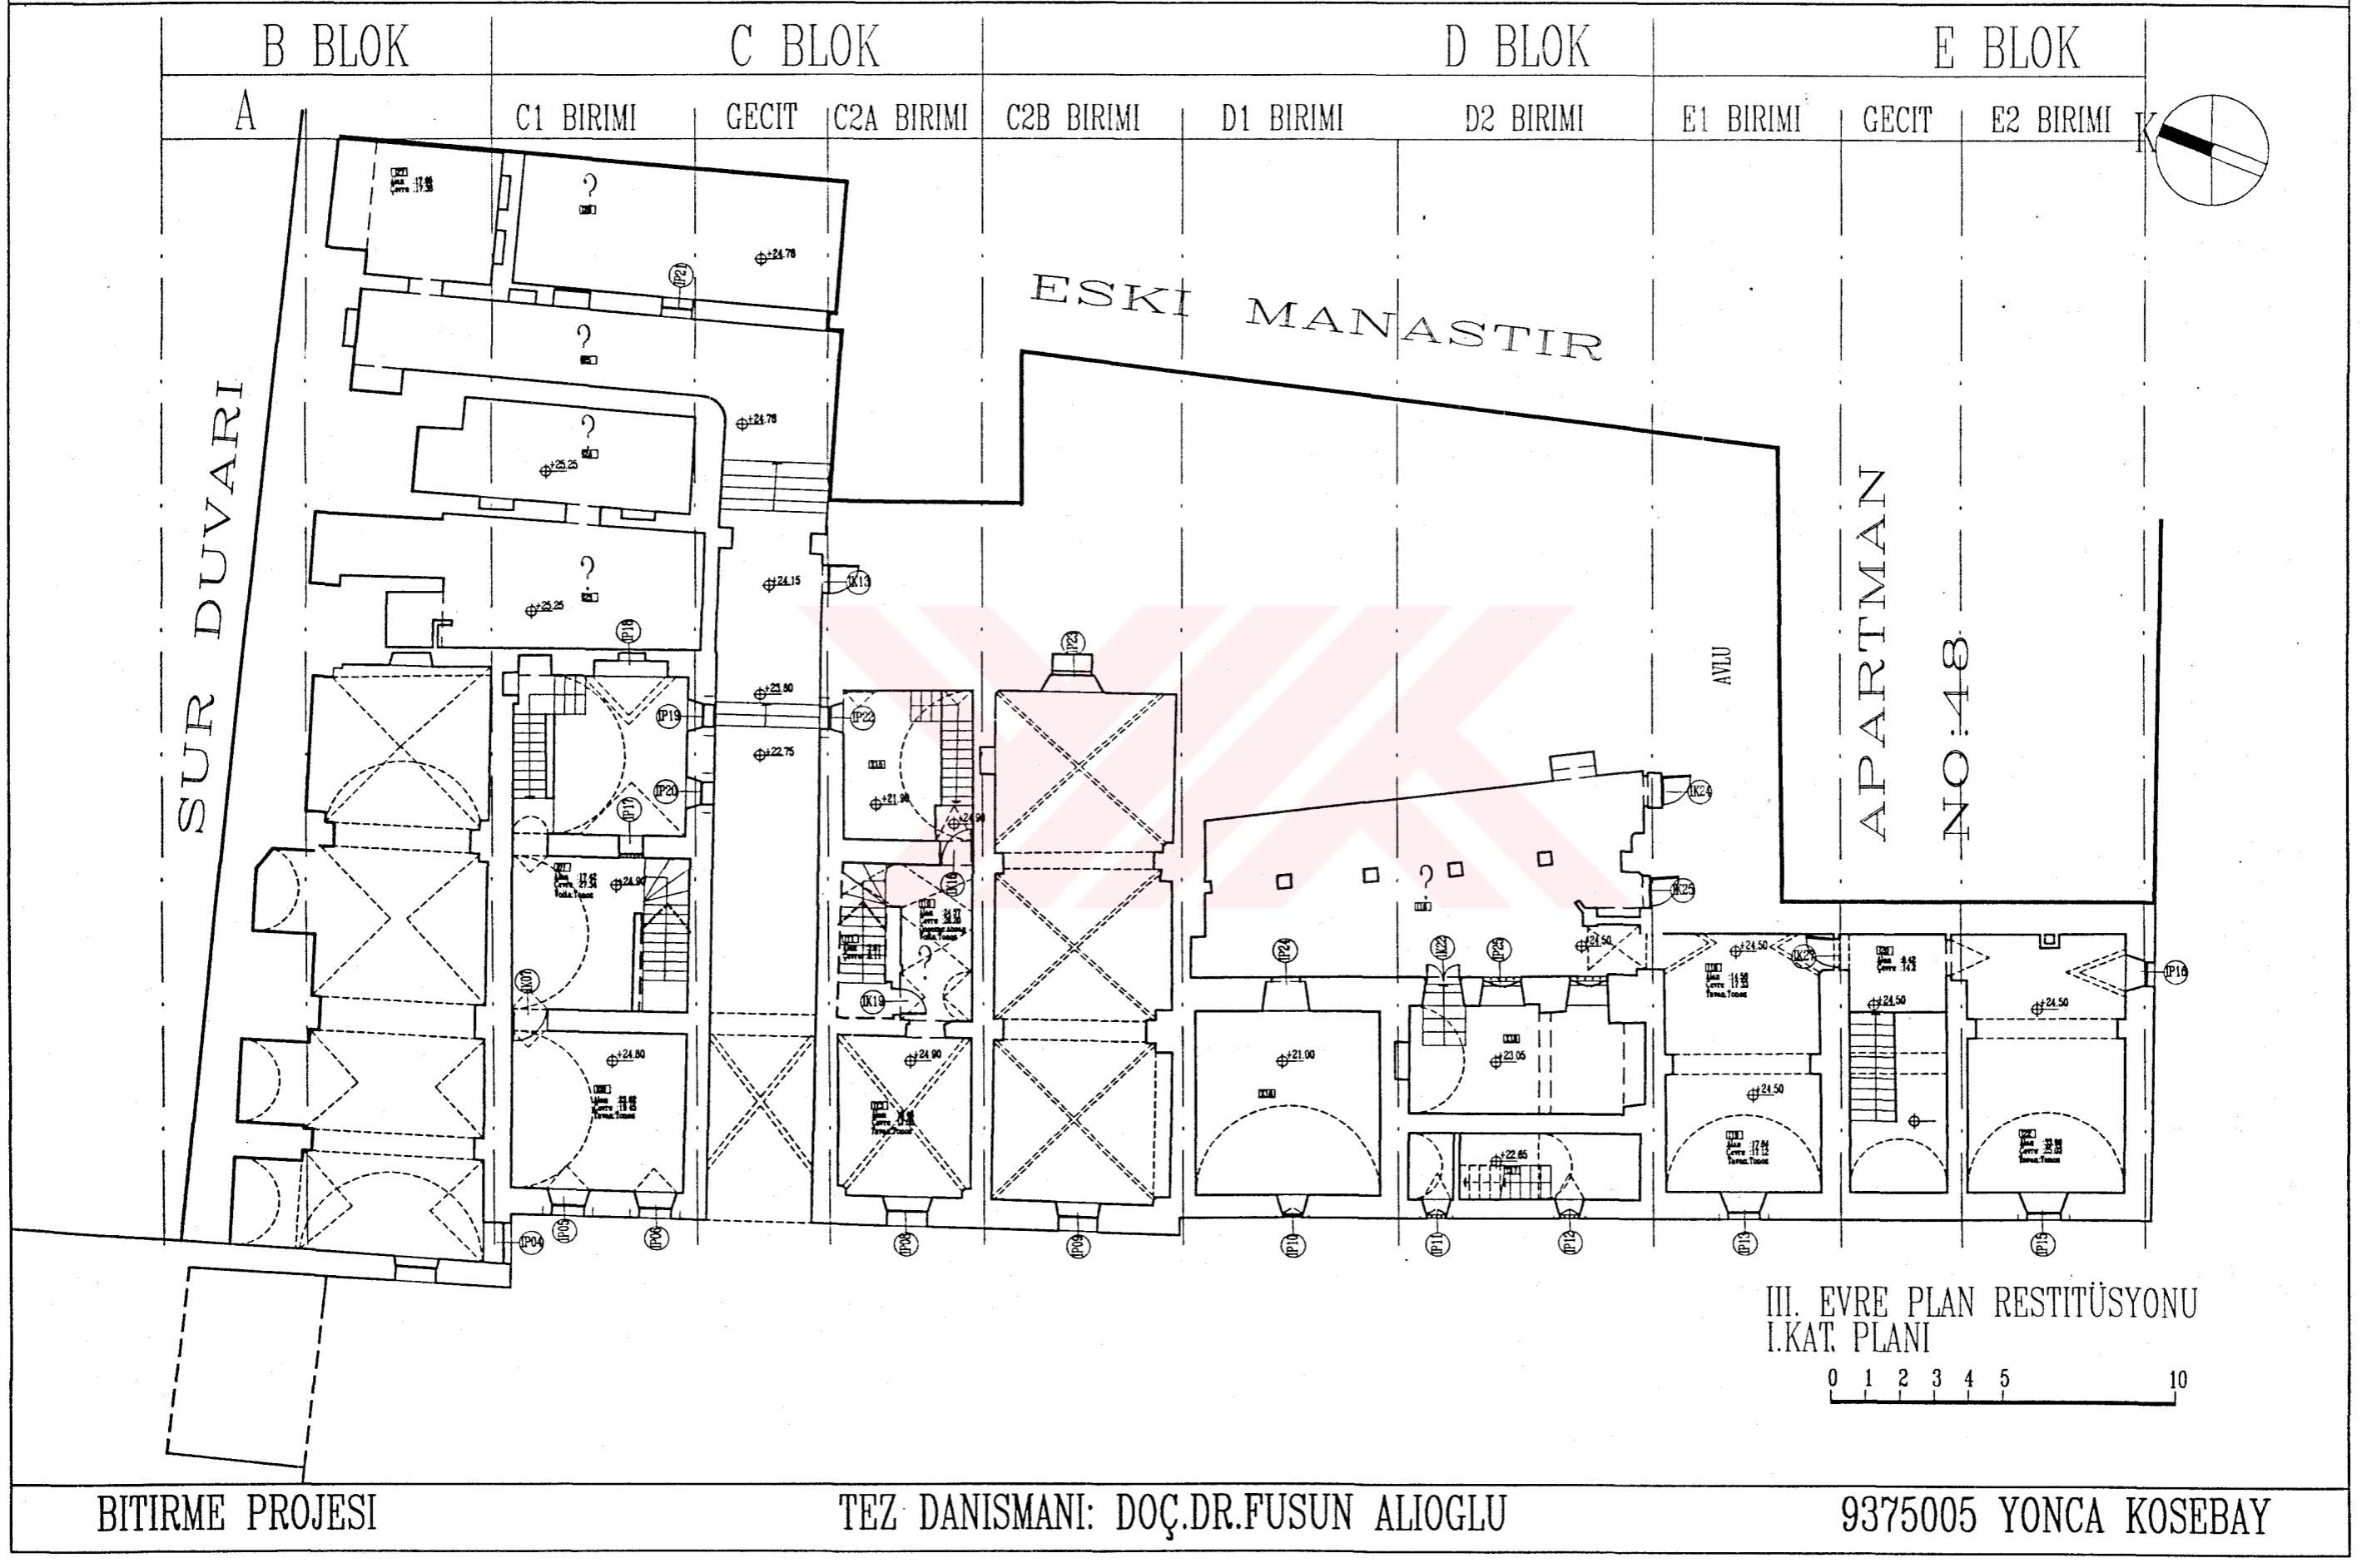
This architectural drawing illustrates a building complex divided into several sections, each labeled with a block identifier and a sub-label.
