**YILDIZ TEKNİK ÜNİVERSİTESİ
FEN BİLİMLERİ ENSTİTÜSÜ**

**GALATA ST.PIERRE HANI
VE
YENİDEN DEĞERLENDİRİLMESİ**

Mimar Yonca KÖSEBAY

F.B.E. Anabilim Dalı Rölöve-Restorasyon Programında
hazırlanan
YÜKSEK LİSANS TEZİ

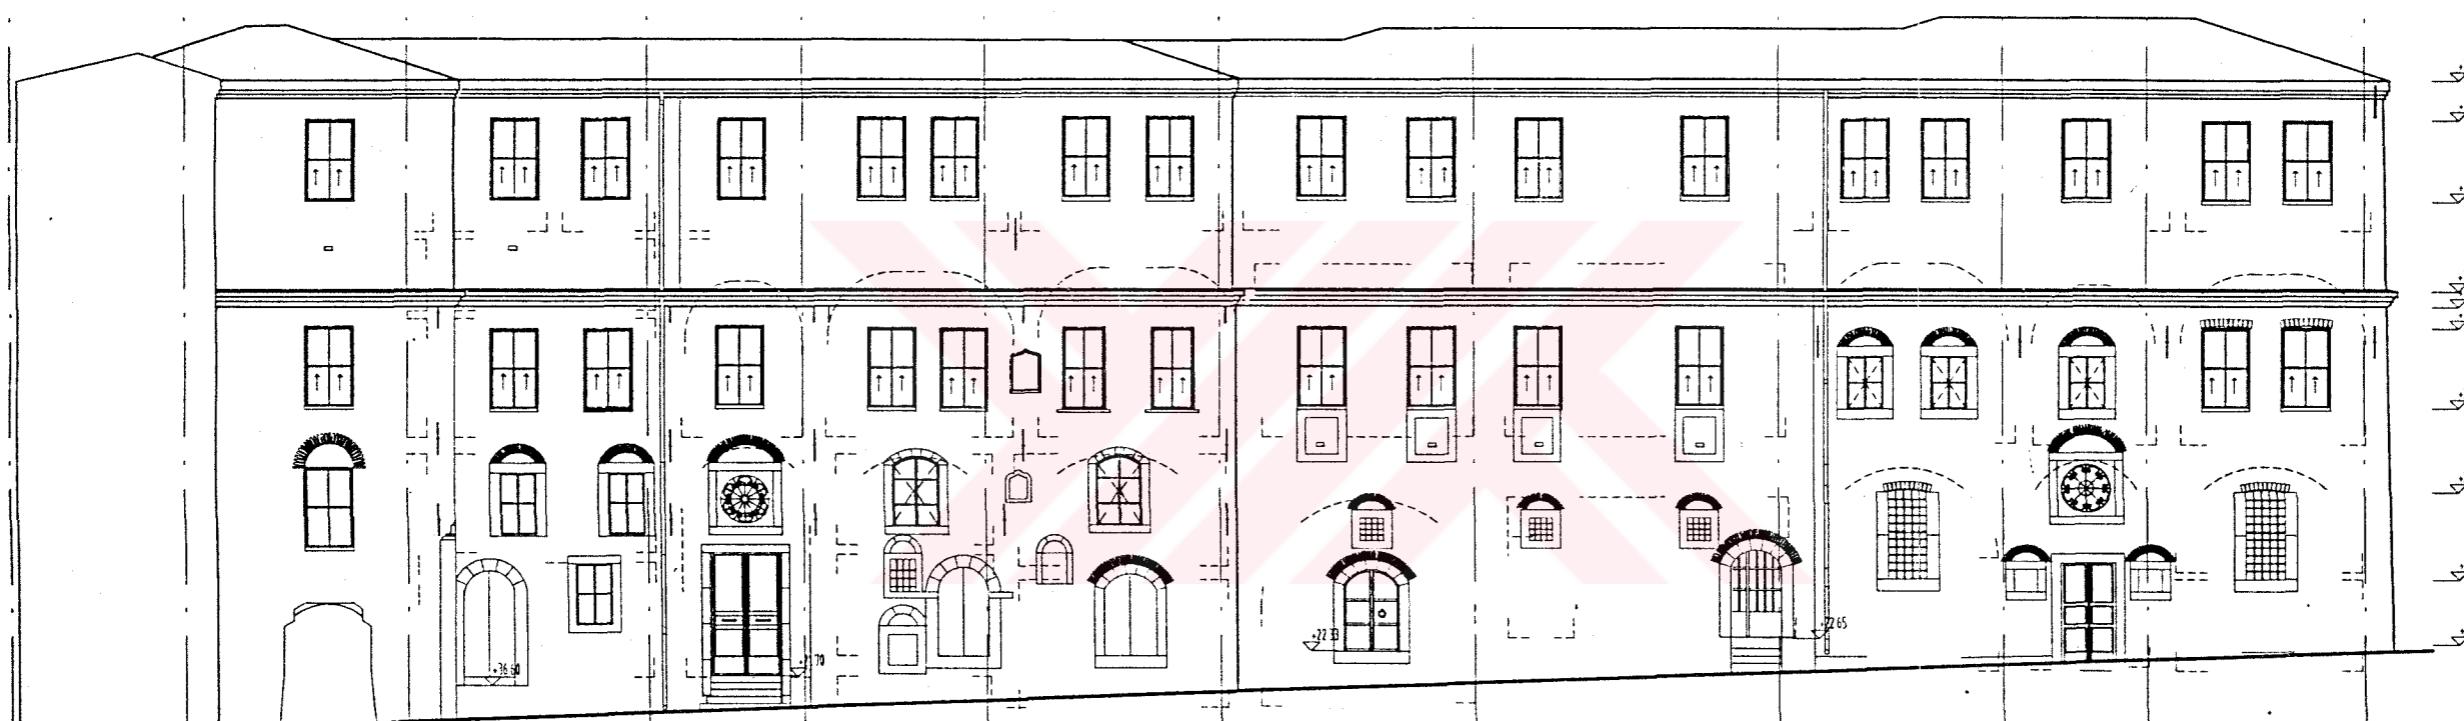
BATI CEPHESİ

E2 BIRIMI
