**YILDIZ TEKNİK ÜNİVERSİTESİ  
FEN BİLİMLERİ ENSTİTÜSÜ**

**YAPI HASARLARI VE HASARLARIN  
İYİLEŞTİRİLMESİ  
ÜZERİNE BİR İNCELEME**

**İnşaat Yük. Müh. Filiz SEVÜK**

**DOKTORA TEZİ**

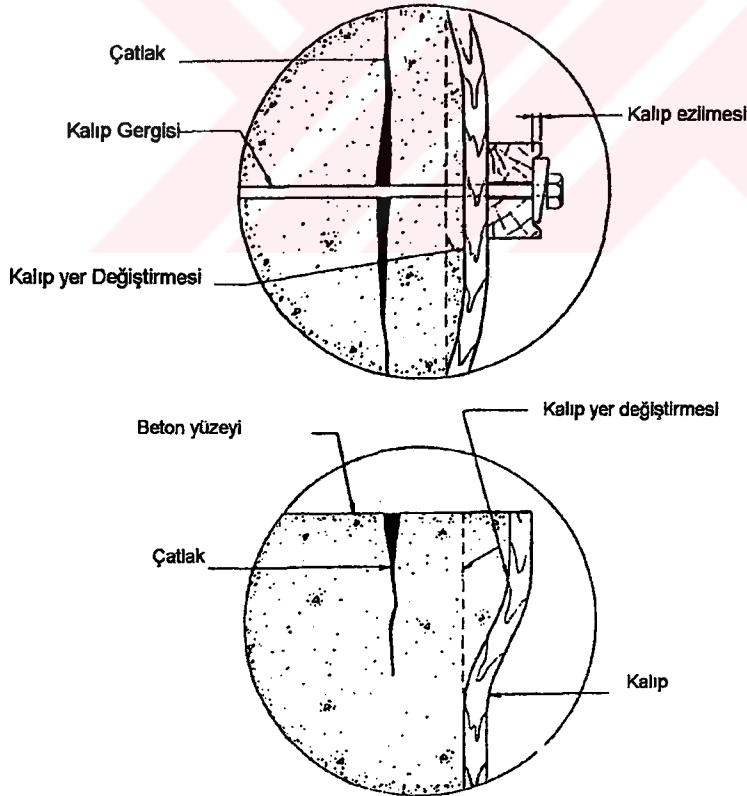
Şekil 2.2 Betonun sertleşmesi süresince düşey kalıp oynamaları nedeniyle çatlaklar.

Çatlaklar betonun akıcılığını kaybetmeye başladığı sırada kalıpların hareket etmesiyle meydana gelebilir ve beton tamamen sertleştiğinde bu çatlaklar görünür. Bu çatlaklar betonun içinde olursa yüzeysel incelemelerde görülmezler. Beton kütle içerisinde su cepleri oluşturarak donma-çözülme etkisiyle şişip-inerek beton yüzeyinden parça kopmasına neden olabilirler. Aynı sonuç su ceplerine rastlayan donatının paslanması nedeni ile de oluşabilir. Böyle çatlakları önlemek için, kalıp elemanlarının betonla ilişkide olan yüzeylerinin su emmesini ve şişmesini önleyecek koruyucu bir kaplamayla kaplanması gereklidir. Ayrıca kalıpların sehim ve düşey eğilmeye karşı koyabilecek şekilde projelendirilmesi ve kontrol edilmeside gereklidir. Kalıplar dökülecek betonun yüksekliğine göre kontrol edilerek ve çizimlerine uyularak hazırlanmalı ve yanal destekleri yeterli olmalıdır. Çiviler kayma gerilmelerini emniyetle karşılayacak dirençte olmalıdır. Döküm sırasında bütün detaylar ve işçilik periyodik olarak kontrol edilmelidir.

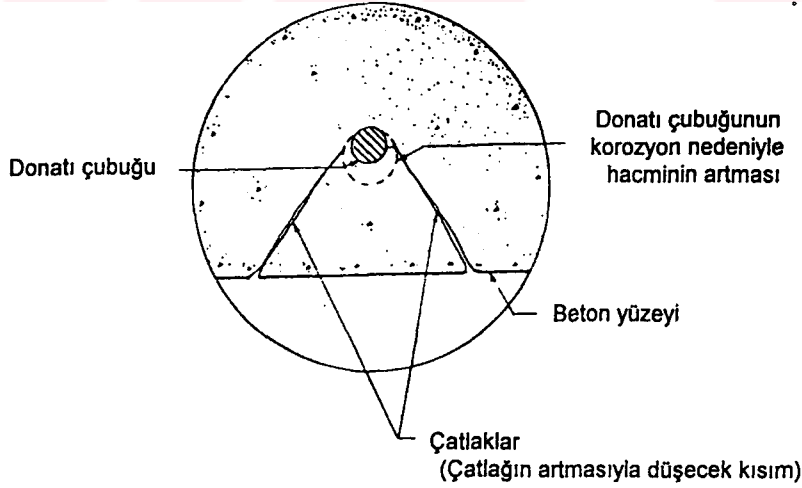
Şekil 2.5 Donatının paslanması nedeniyle çatlak.

Beton yapılarda çevresel etkilerin neden olduğu en önemli hasarların başında donatı paslanması gelir. Pas oluşması için su ve hava aynı anda bulunmalıdır, ortamın elektrolitik oluşu elektrokimyasal paslanmaya yol açar. Paslanma nedeniyle oluşan çatlaklar donatı yörüngesini izler ve çatlakta pas lekeleri görülür, paslanmanın ileri aşamalarında çatlaklar parça kopmasına dönüşür, (Şekil 2.5). Betona yerleştirilmiş donatı çubuğu betonun alkalitesi nedeniyle korunur. Çimento hamurundaki alkalinite nedeniyle pH 12.5-13.5 oranındadır. Bu yüksek alkalinite çelik etrafında koruyucu bir pas tabakası oluşturarak çeliği korozyona karşı korur. Betonarme yapılar taşıyıcı özelliklerini bünyelerindeki çelikten alırlar. Donatı yüzeyden birkaç cm içeri yerleştirilir. Eğer donatı hava ve su etkilerine maruz kalırsa paslanacaktır. Korozyon nedeniyle okside olan çelikteki hacim artışı esas metalin 6 katıdır. Bu artış sonucu beton örtü çatlar ve parça kopar. Ortamdaki klor iyonlarının varlığı paslanmayı hızlandırır ayrıca oksijene gerek duymayan elektriksel paslanmaya yol açar. Betonda paslanmayı önleyen alkali pasivasyon yeteneği betonun karbonatlaşması ile yitirilir. Gerekli önlemler ve onarım metodları uygulanmazsa bu hasar yapının göçmesine neden olabilecek ciddi sonuçlar doğurur.

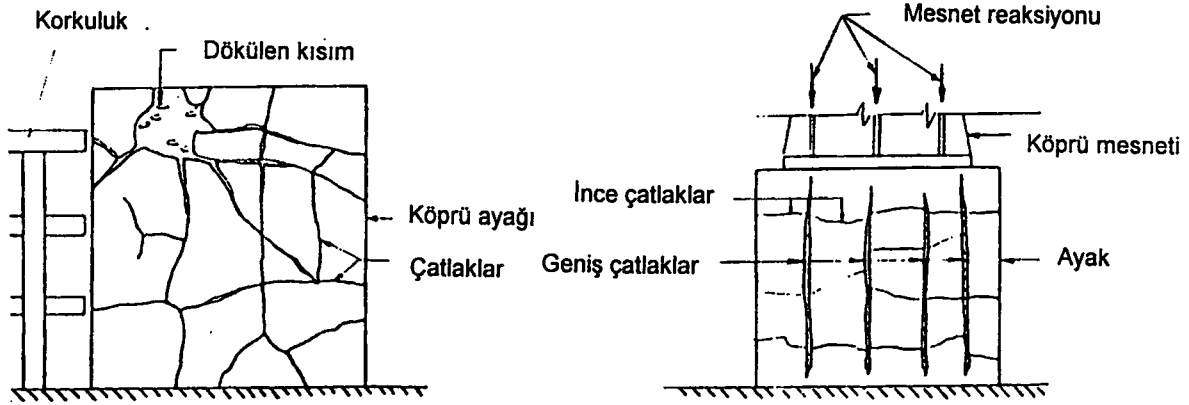
a- Direnç görmeyen hareket

b-Düşey olarak direnç gören hareket

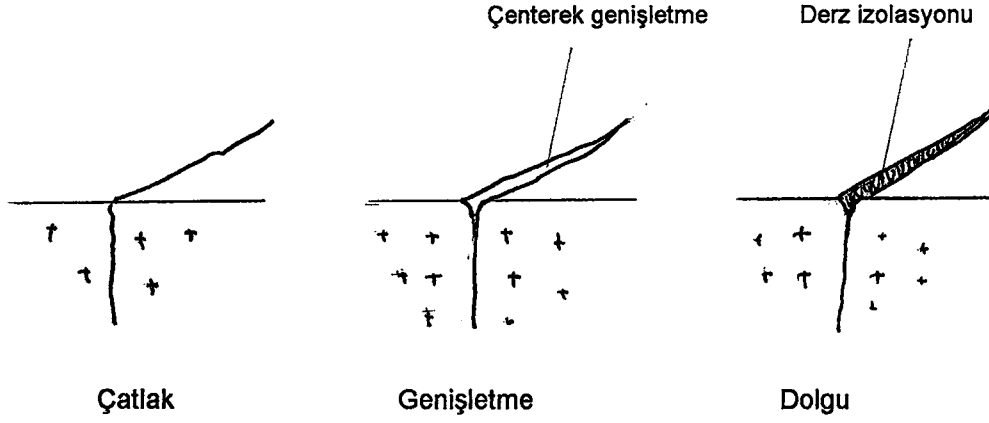
Şekil 4.4 Çatlakların genişletilerek doldurulması

Yapısal önemi olmayan hareketsiz çatlakların onarımı için çok kullanılan bir yöntemdir. Yöntemin uygulanması kolay olduğu için, uygulayacak elemanların çok tecrübeli olması gerekmez. Çatlaklar 10-12 mm kadar genişletilir ve istenen amaca göre onarım malzemesi ile doldurulur (Şekil 4.4). Malzemenin seçiminde malzemenin elastik veya sabit kalması, mimari görünüş gibi hususlar dikkate alınır. Genellikle epoksi bileşimleri kullanılır. Sıcak dökülen onarım malzemeleri su geçirimsizliğin ve mimari görünüşün önemli olmadığı durumlarda tercih edilebilir. Üretanlar ise elastik kalabilme yeteneğine sahiptirler ve 19 mm ye kadar genişlikteki çatlaklarda kullanılabilirler. Onarım malzemelerinin kullanılması standartlaşmış teknikler ile (ACI-504, BS 6213) veya üretici tavsiyelerine göre olabilir.

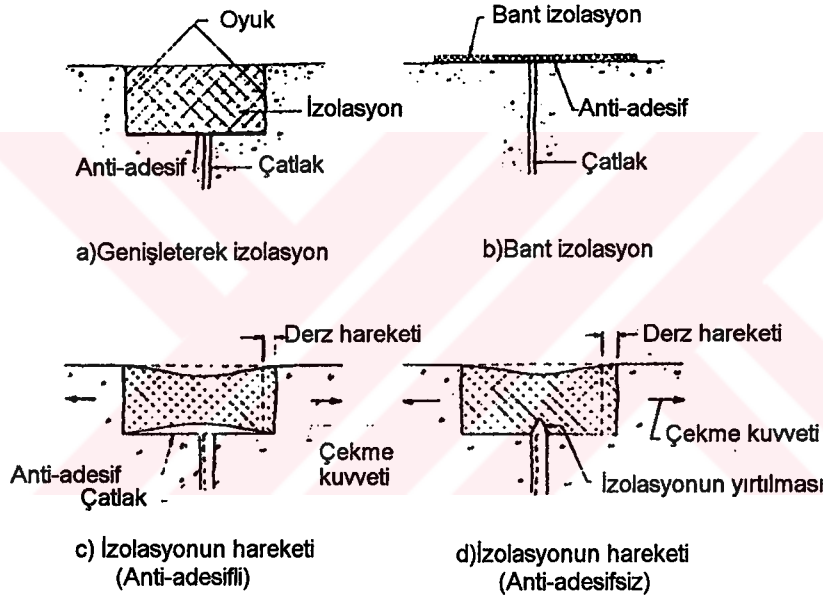
Şekil 4.6 Elastik izolasyon malzemeli örtü derzi

Kullanılan elastik malzeme derzi kapatmalı fakat çatlak kenarlarına yapışmamalıdır. Bunun için çatlakın üzerine anti adezif madde uygulanır. Oyuğun genişliği hareketin 4-6 katı olmalıdır. Dolgu malzemesinin genişliği 20-25 mm arasında, derinlik de yaklaşık olarak bu boyuttadır. Çatlaktan su geliyorsa genişlik ve derinlik arttırılır, genişliğin artması malzemenin görevini engeller. Dipten sürekli su gelmesi durumunda bu kısım hızlı sertleşen çimento ile tıkanıp sonra derz oluşturulur. Su basıncı çok fazla ise su drenajla dışarı çıkarılmalıdır. İzolasyon malzemeleri; polisülfür, thiocol, silikon kauçuğu, sert poliüretan, epoksi+polisülfür vb. malzemelerdir.

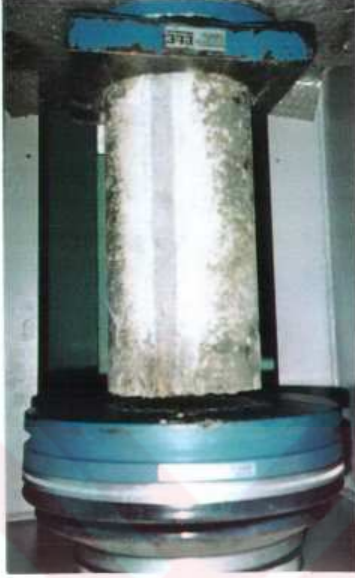
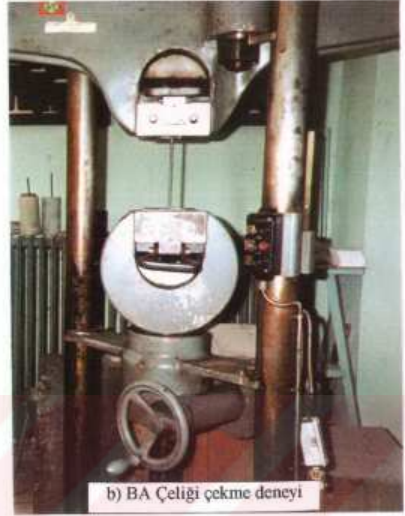
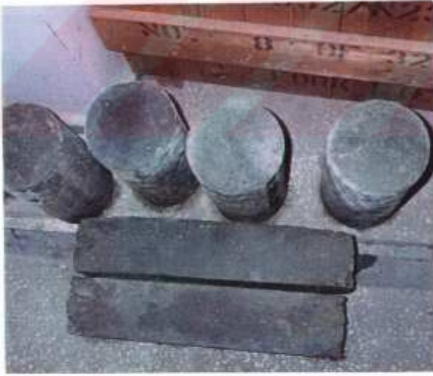
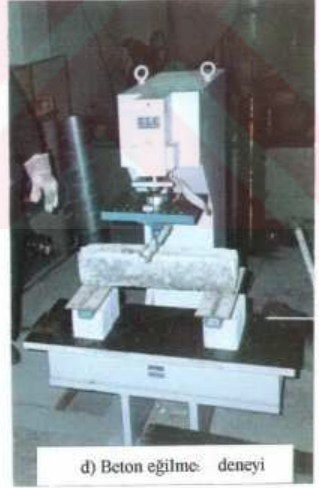
a) Beton basınç deneyi

b) BA Çeliđi çekme deneyi

c)Deney numuncleri

d) Beton eğilme deneyi

Şekil 5.1 Malzeme deneylerinden görüntüler.

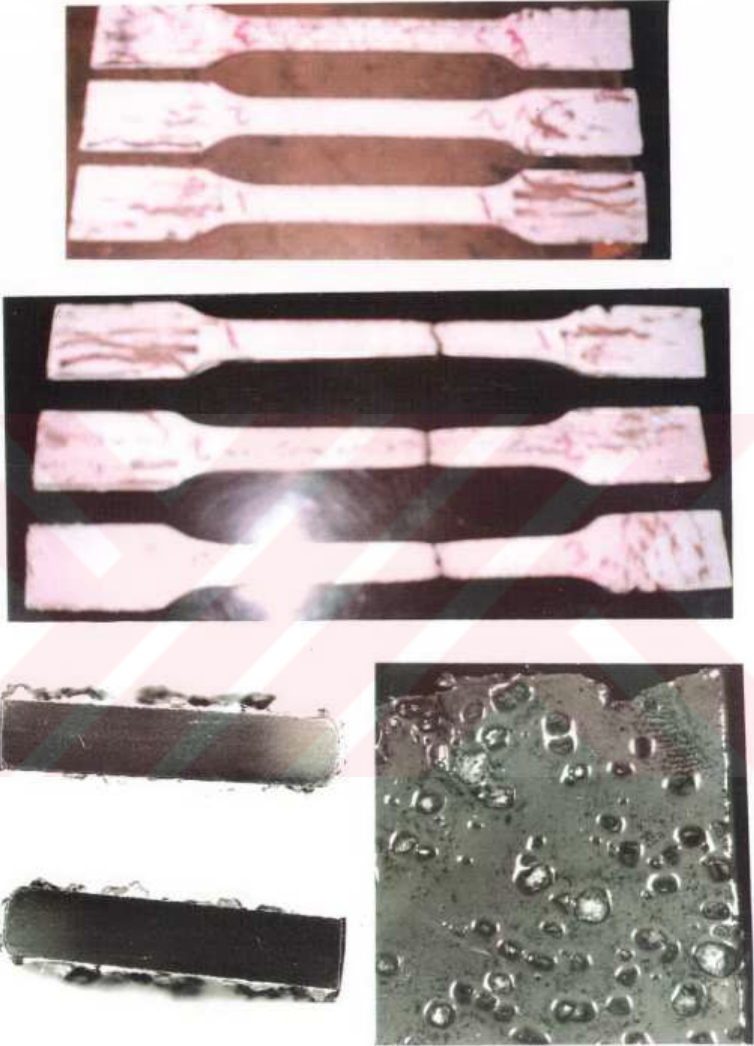
Şekil 5.2 Güçlendirme levhaları test numuneleri ve mikroskopik görünüşleri

Deney için çelik levhalardan 40 cm boyutunda 3 adet numune kesildi. Ölçüm yapılacak kısımda uzunluk 200 mm, genişlik yaklaşık 25 mm olacak şekilde kesilerek numuneler hazırlandı ve iki uçlarından numaralandırıldı. 5/50 mm kesitli yüzeyi temizlenerek korozyona

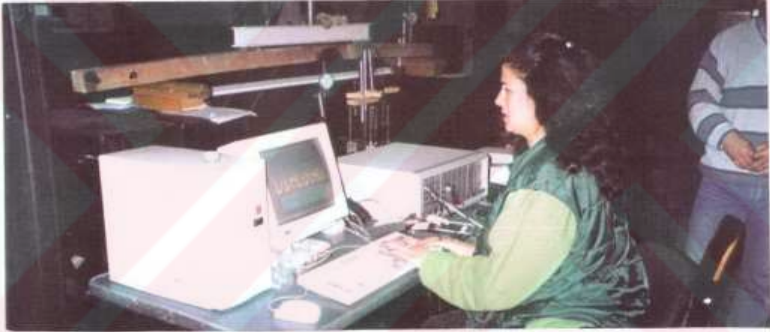
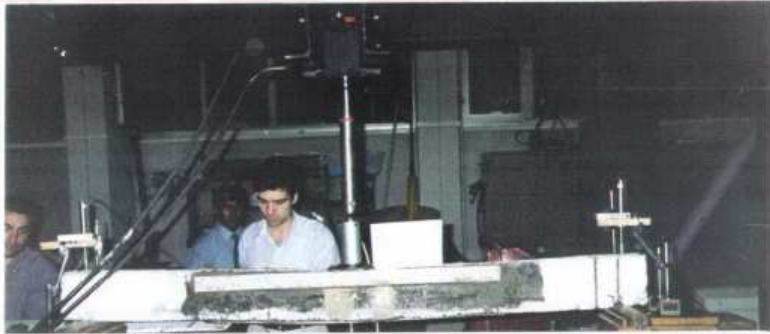
Yük, deney çerçevesinin üst yatay elemanına yerleştirilmiş 200 KN kapasiteli bir krika yardımıyla deney kirişin açıklık orta noktasına uygulanmıştır. Yükleme 1KN artırımlarla uygulanmış ve monitörden kontrol edilmiştir.

Şekil 5-3 Deney çerçevesi, ölçüm ve kayıt düzeniği

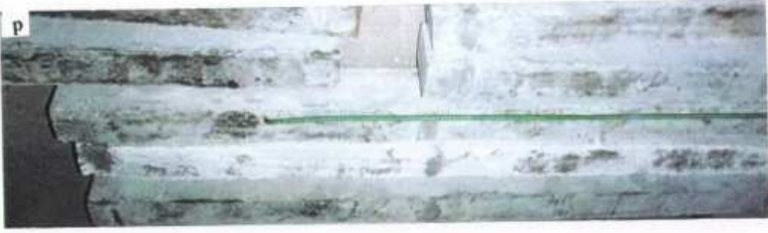
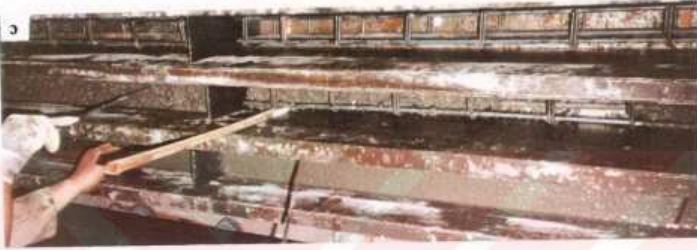
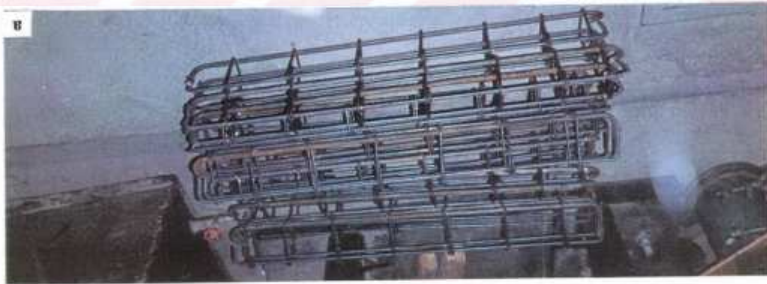
Şekil 5.5 Deney kirişlerinin hazırlanması. a. Deney elemanların donatıları, b. Kalıba yerleştirilmesi, c. betonlanması, d. Üretilip kürlenmiş kiriş numuneleri

Üretilen kirişlerden ilk üç serideki dokuz kiriş 1800 mm açıklıkta, iki ucunda basit mesnetli olarak, kiriş ortasına tek noktadan yükleme ile maksimum kırılma yüküne kadar yüklenerek kırılmıştır. Yükleme 1000 N luk artışlar halinde uygulanmış her yük aşamasında mesnet ve açıklık ortasında oluşan düşey yer değiştirmeler, doğrudan bilgisayarla ve ayrıca gözle okunarak kaydedilmiştir. II ve III. serisindeki kirişler maksimum yüklenmiş, fakat donatının tamamına akmasına ve basınç bölgesi betonunun ezilmesine izin verilmeden, yaklaşık olarak 6 mm kalıcı sehim olacak şekilde deneyler bitirilmiştir.

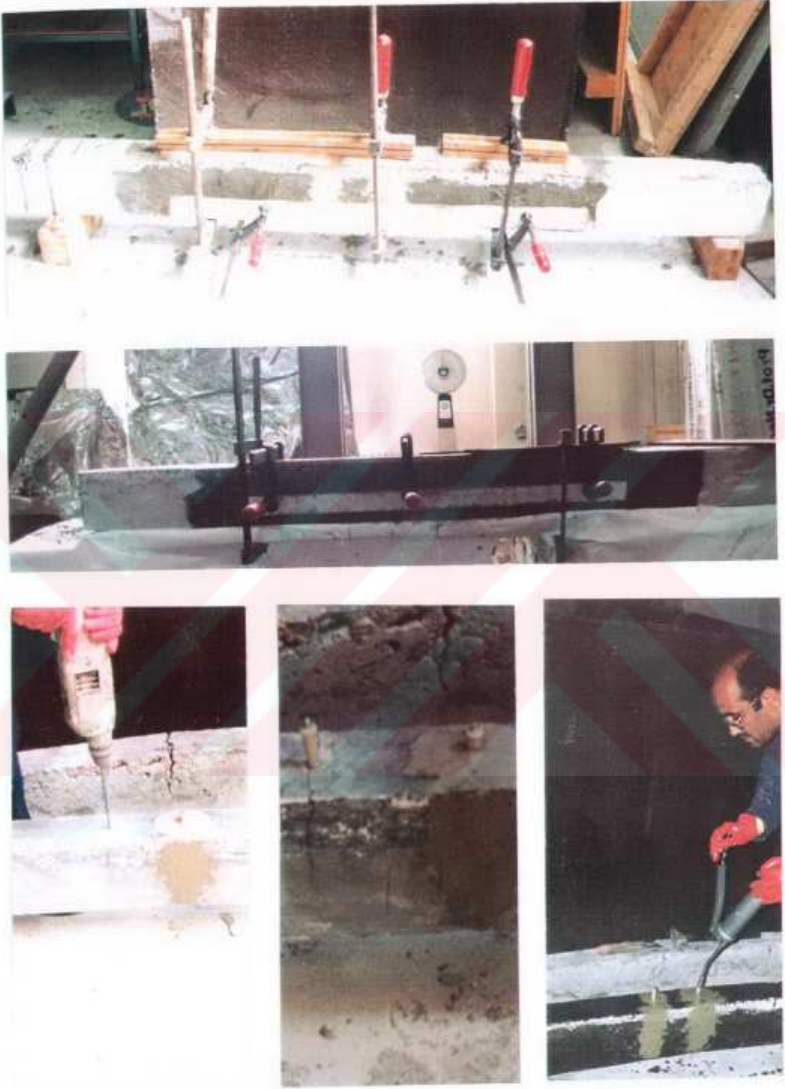
Şekil 5.14 Çatlakların epoksi ile onarımları ve kirişlerde güçlendirme uygulaması.

Önceden maksimum yükte yüklenerek hasar oluşturulmuş I. Serideki kirişlere ters yük uygulanarak kalıcı sehim kısmen düzeltilmiştir. Kirişlerde oluşan 0.5 mm den büyük çatlaklar epoksi enjeksiyonuyla onarıldı. Uygulama yapılacak çatlak 5 cm derinliğinde delinerek dübel yerleştirildi. Çatlak çevresi tamamen macunlanarak kapatıldı. Macunlar sertleştikten sonra epoksi reçinesi enjeksiyon pompasına yerleştirilerek dübelin glasörlük kısmından çatlağa enjekte edildi. Epoksi enjeksiyonu sonrasında glasörlük kısmı kesilerek sertleşmeye bırakıldı. Çatlakların epoksiyle onarım işleminden sonra, kiriş alt ve yan yüzeyleri pürüzlendirilip temizlenerek yağ ve tozdan arındırılan yüzeylere ve çelik levhalara epoksi astar tabakası uygulanmıştır. Öncelikle levha üzerine 2-2.5 mm kalınlığında yapııştırma harcı sürülerek kiriş üzerine yerleştirilmiş ve işkence yardımıyla sıkıştırılmıştır. 24 saat sonra işkenceler sökülerek kirişler bir hafta süreyle laboratuvar ortamında açıkta bekletilmiştir. Güçlendirilen bu kirişler VI, VII ve VIII. deney serisi olarak isimlendirilmiştir. Şekil 5.14 de çatlak enjeksiyonu ve güçlendirme uygulaması aşamalarının resimleri görülmektedir. Diğer iki seri için üretilmiş 12 adet 970 mm uzunluğundaki kirişler yüzeyleri temizlenip pürüzlendirilerek yapılarak önce alınlarından epoksi harcıyla yapııştırılarak birleştirildi. Bu işlemle 1980 mm uzunluğuna ulaşan kirişlere S1, S2, S21; S3 ve S4 güçlendirme modelleri uygulandı.

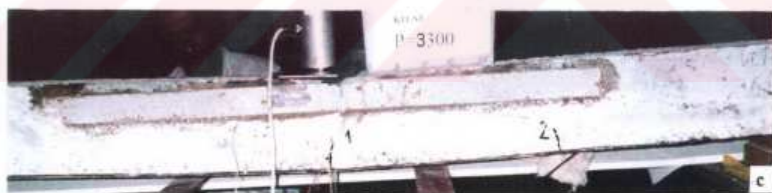
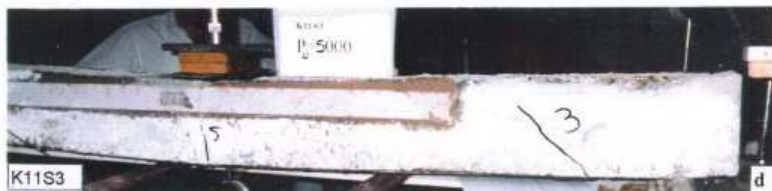
Resim 1. a-b K11REF kirişinin kırılma yükünde çatlak modeli ve detayı  
c-d K11S3 güçlendirilmiş kirişinin kırılma yükünde çatlak modeli ve detayı

K11REF Kirişi S3 güçlendirme modeliyle güçlendirilmiştir. Alttan 1,5 metre ve yanlarda tarafsız eksene yakın 1 metre uzunluğunda plakalar, hasar oluşturulduktan sonra geniş çatlakları epoksi enjeksiyonu yapılmış kirişe, yapıştırılmış ve 1 hafta laboratuvar ortamında

kürlenmiştir. Güçlendirme etkisiyle dayanımda %127 artış olmuştur. Rijitlik artışı ilk çatlak yükünü arttırmıştır ve ilk çatlak kiriş ortasına yakın oluşmuştur. Dayanımda artış ile kiriş kesme dayanımı aşılmış, levha uçlarında oluşan 3 ve 4 no'lu çatlaklar ilerleyerek, güçlendirme plakası akmadan levha uçlarında ayrılma olmuş ve çatlaklar genişleyerek yük düşmeye başlamıştır. Kırılma modu kesme-eğilme-aderans kaybı ile olmuş, enerji tüketimi referans kirişe ulaşamamış, gevrek bir kırılma sergilenmiştir. (Ek1 Resim 1)

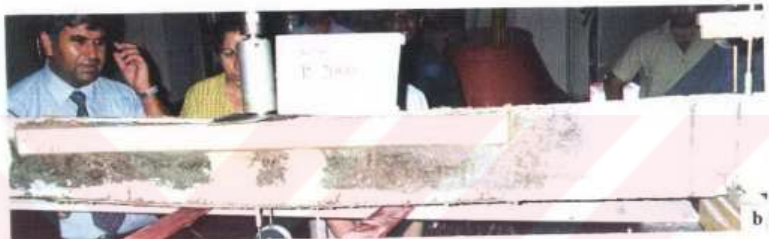
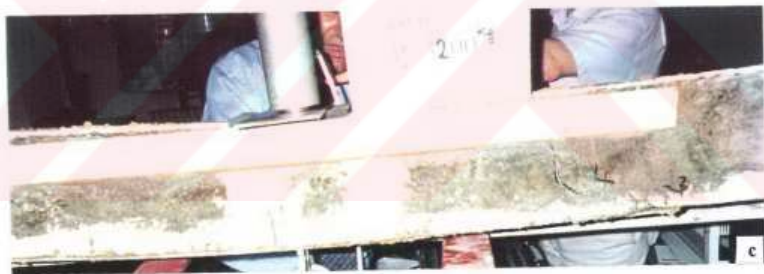
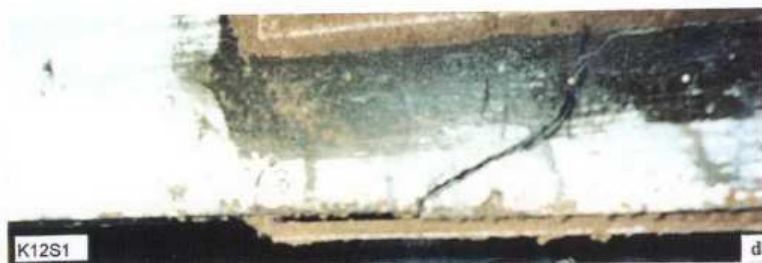
Resim 2. a K12REF kirişinin kırılma yükünde çatlak modeli  
b-c-d K12S1 güçlendirilmiş kirişinin kırılma yükünde çatlak modeli ve detayı

K12REF kirişi alt ve yanlardan 1m levha yapıştırılarak güçlendirilmiştir. Dayanımı %45 oranında artmıştır. Rijitlikte küçük artış nedeniyle ilk çatlak yükü biraz artmıştır. İlk çatlak açıklık ortasında onarım macununun kenarında görülmüştür, daha sonraki çatlaklar levha uçlarında oluşmuş ve eğimli olarak ilerlemiştir. 3 no'lu çatlak ile 4 no'lu çatlak arasında (Ek1 Resim 2) levha ayrılmış ve 4 no'lu çatlak eğimli olarak üst levhaya ulaşmıştır ve genişlemiştir. Kırılma yükü teorik yüke ulaşamamış kesme-aderans kırılması ile kiriş erken kırılmıştır. Sünekliği çok düşük, enerji tüketme kapasitesi düşüktür. Gevrek bir davranış sergileyerek kesme-aderans modunda kırılmıştır, levha akma kapasitesine ulaşamamıştır.

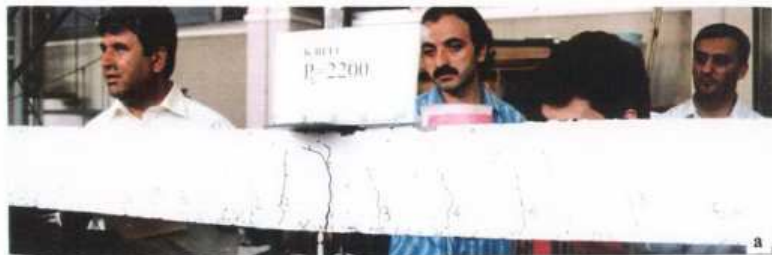
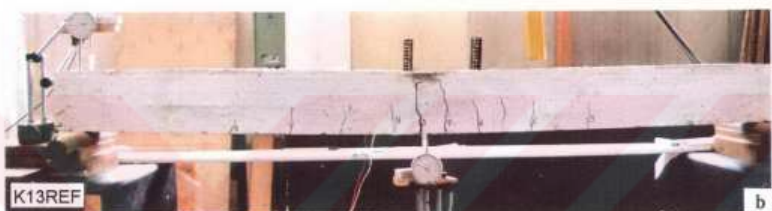
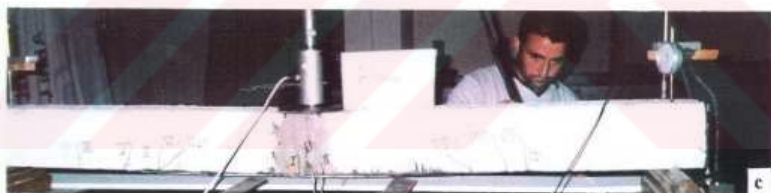
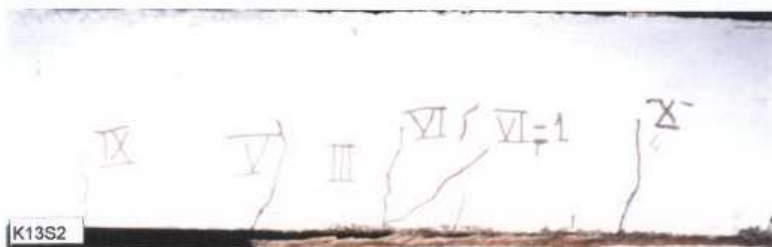
Resim 3. a-b K13REF kirişinin kırılma yükünde çatlak modeli ve detayı  
c-d K13S2 güçlendirilmiş kirişinin kırılma yükünde çatlak modeli ve detayı

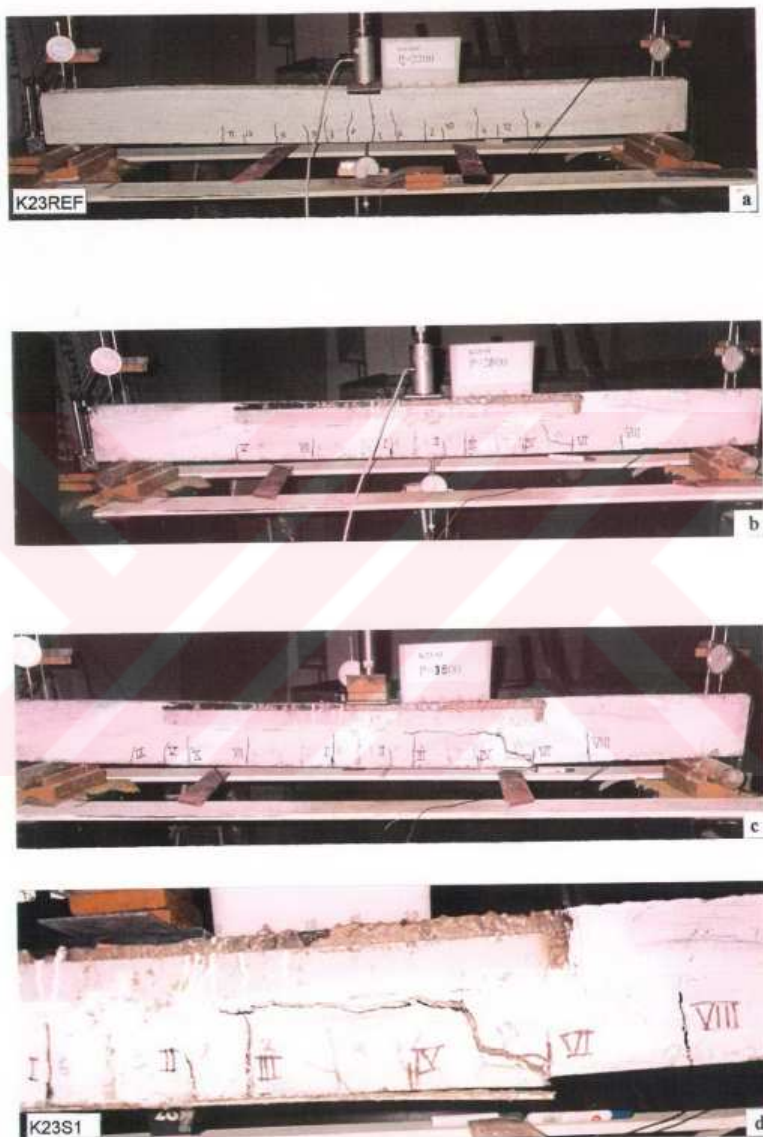
Resim 6. a K23REF kirişinin maksimum yükte çatlak modeli  
b-c-d K23S1 güçlendirilmiş kirişinin 2800kg, 3800kg ve kırılma yükünde çatlak modeli

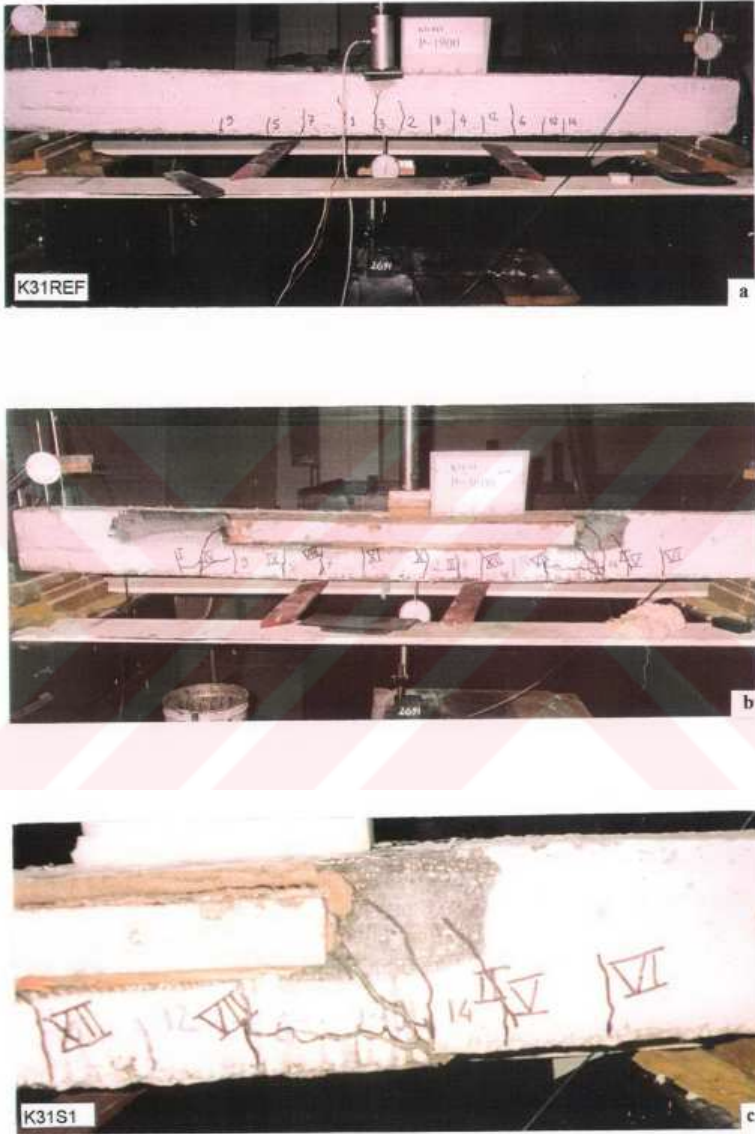
Resim 7. a K31REF kirişinin maksimum yükte çatlak modeli  
b-c K31S1 güçlendirilmiş kirişinin kırılma yükünde çatlak modeli ve detayı

K31S1 kirişinin dayanım ve rijitliği artmış ve levha sol uçta betonu donatı alt hizasında kopararak eğilmeli-kesme aderans moduyla göçmüştür. Ek 1 Resim 7 de K31REF ve K31S1 kirişlerinin kırılma modunda çatlak modelleri ve Ek 2 Şekil 9 da bu iki kirişin yük-sehim eğrilerinin karşılaştırılması görülmektedir.

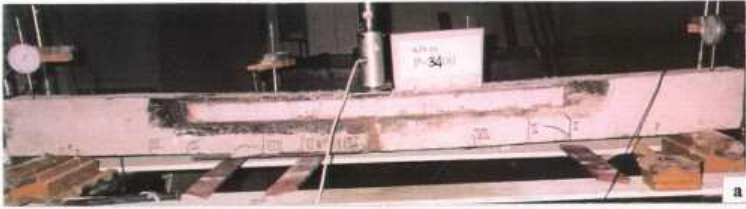
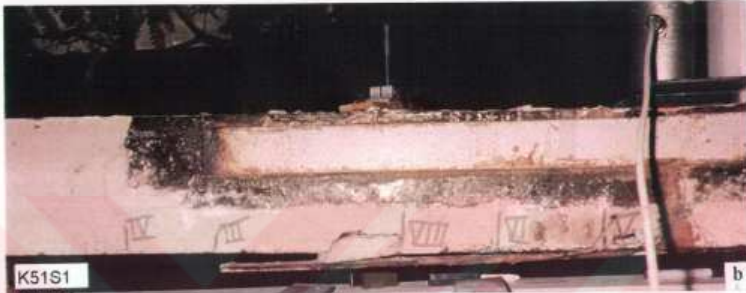
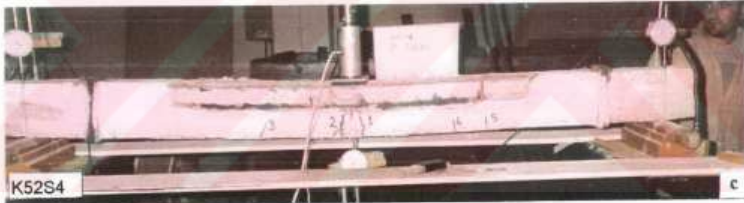
Resim 11. a-b K51S1 birleştirilmiş kirişinin kırılma yükünde çatlak modeli ve detayı  
c K52S4 birleştirilmiş kirişinin kırılma yükünde çatlak modeli  
d-e K53S21 birleştirilmiş kirişinin kırılma yükünde çatlak modeli

- Aşırı hasarlı ve iki ayrı parça yapıştırılarak hazırlanan kirişler teorik maksimum dayanımın üzerinde dayanım göstermiştir.
- İki parçanın birleştirilmesinden oluşan kirişlerin, az hasarlı kirişlere göre davranışları daha gevrek olmuştur. Bu kirişler içinde en iyi davranış S4 güçlendirmesi ile K52S4 kirişinde sağlanmıştır.

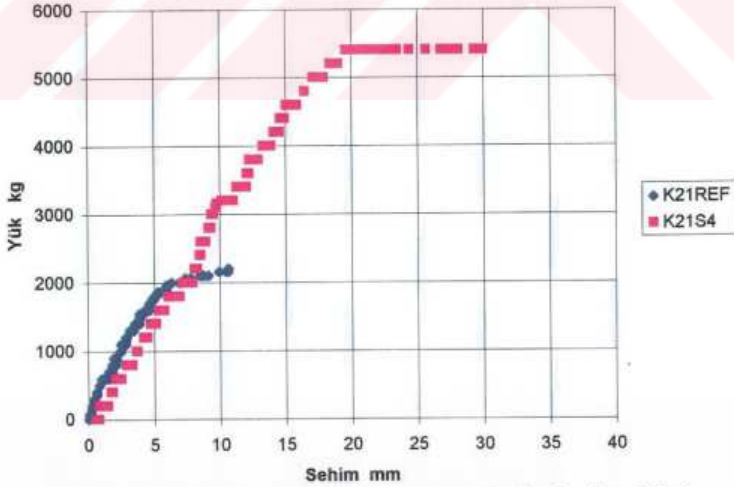
Şekil 5 K21REF ile K21S4 Kirişlerinin karşılaştırılmalı yük-sehim eğrileri  
a. Komparatörden gözle okuma, b. Bilgisayar kaydı

K21S4 kirişi mükemmel bir eğilme davranışı göstermiş, güçlendirme plakası akmış, beton basınç bölgesi ezilmiş ve yan levha ayrılmıştır. Yük taşıma kapasitesi 2.5 kat artmıştır, bu serideki kirişler içinde en iyi davranışı sergilemiştir. Ek 1 Resim 4 de K21REF ve K21S4 kirişlerinin kırılma modunda çatlak modelleri ve Ek 2 Şekil 5 de bu iki kirişin yük-sehim Şekillerinin karşılaştırılması görülmektedir.

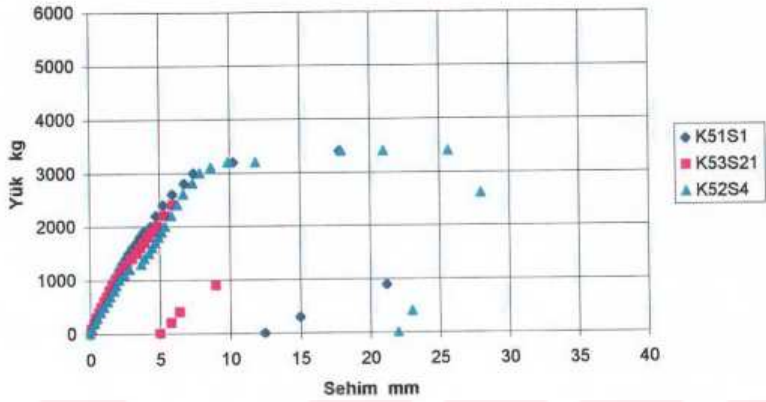
Şekil 14 V. Seri birleştirilmiş kirişlerinin yük-sehim eğrileri (K51S1-K52S4- K53S21)  
a. Komparatörden gözle okuma, b. Bilgisayar kaydı

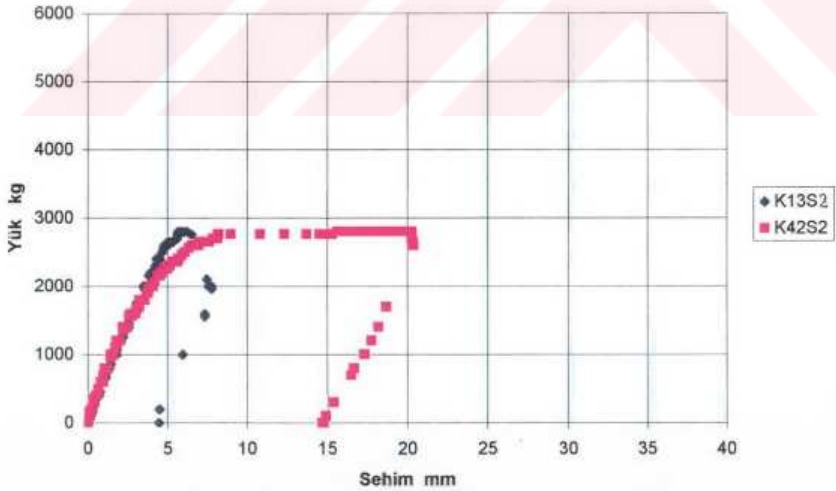
Şekil 16 S2 Modeliyle güçlendirilmiş kirişlerinin yük-sehim eğrileri karşılaştırması  
a. Komparatörden gözle okuma, b. Bilgisayar kaydı
