**T.C.
YILDIZ TEKNİK ÜNİVERSİTESİ
FEN BİLİMLERİ ENSTİTÜSÜ**

**HALIÇ ISLAH PROJESİ ÇALIŞMA SONUÇLARININ İSTATİKSEL
DEĞERLENDİRİLMESİ**

**YÜKSEK LİSANS TEZİ
ÇEVRE MÜHENDİSLİĞİ ANABİLİM DALI**

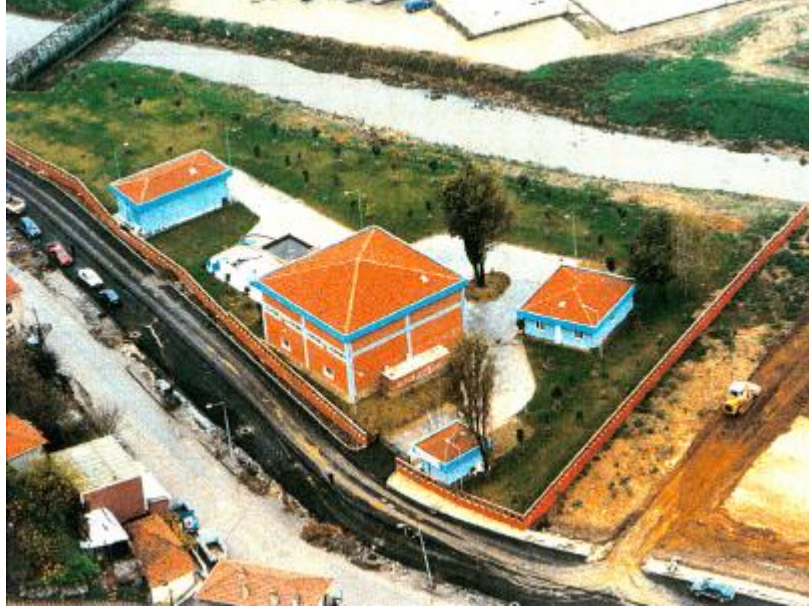
řekil 4.5 Silahtaraęa atıksu terfi merkezi

Alibey Deresi'nin sağ ve sol sahilindeki bütün atıksuların toplanarak kolektörlerle Silahtarağa'dan terfi edilmek suretiyle Eyüp Tüneline ulaştırılıyor. Yenikapı arıtma

tesisinde ön tasfiyeden geçirilerek Ahırkapı'dan Marmara Denizine deşarj ediliyor. Proje kapsamında deęişik aplarda ($\emptyset 600$ mm – $\emptyset 2200$ mm apları arasında) 9.779 m. kolektör doşenmiştir. Silahtaraęa Terfi Merkezi'ne ise 1045 lt/sn kapasiteli 4 adet atıksu pompası monte edilmiştir. Atıksu terfi merkezinin gnlk ortalama debisi $Q_{ort}=18.700$ m³/gn deęerine ulařtırılmıştır. Bu terfi merkezinin inřasına 1995 yılında başlanılmış. Tesisler 1998 yılından beri hizmet veriyor.

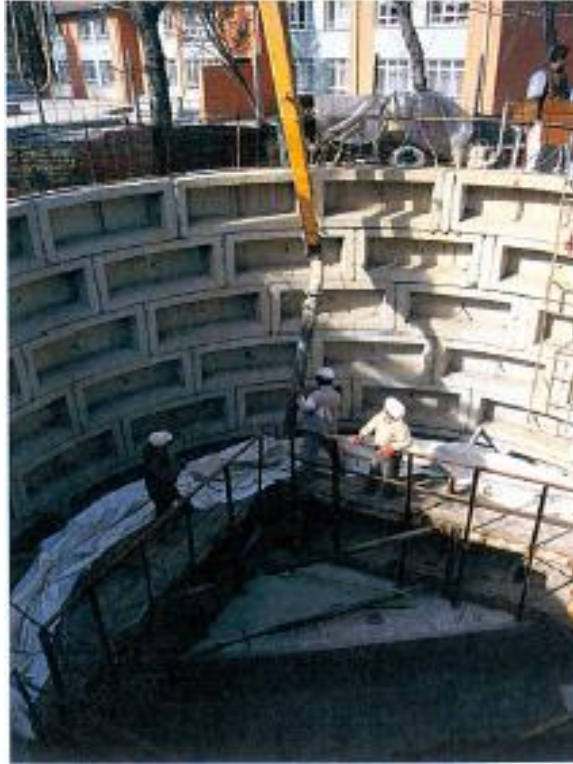
Şekil 4.7 Tünel shaft imalatı

Küçükköy Deresi'nin atık sularının Haliç'i kirletmemesi için dere yatağına acil su alma yapısı ile 2.200 mm. çapında bir tünel inşa edilerek kanalizasyon suları Eyüp Tüneli'ne bağlanmıştır.

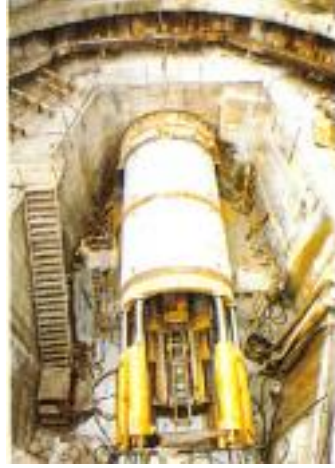
Şekil 4.8 Eminönü - Unkapanı arası mikrotünel imalatı çalışmalarına ait fotoğraf

1999 yılında ihale edilerek yer teslimi yapılan bu iş kapsamında, Ø1400 mm çapında 1500 m. atıksu kolektörü döşenmiştir. Bu hat döşenirken bölgenin tarihi özelliklerine zarar vermeden ve trafik akışı engellenmeden kazısız inşa teknolojileri kullanılmıştır.

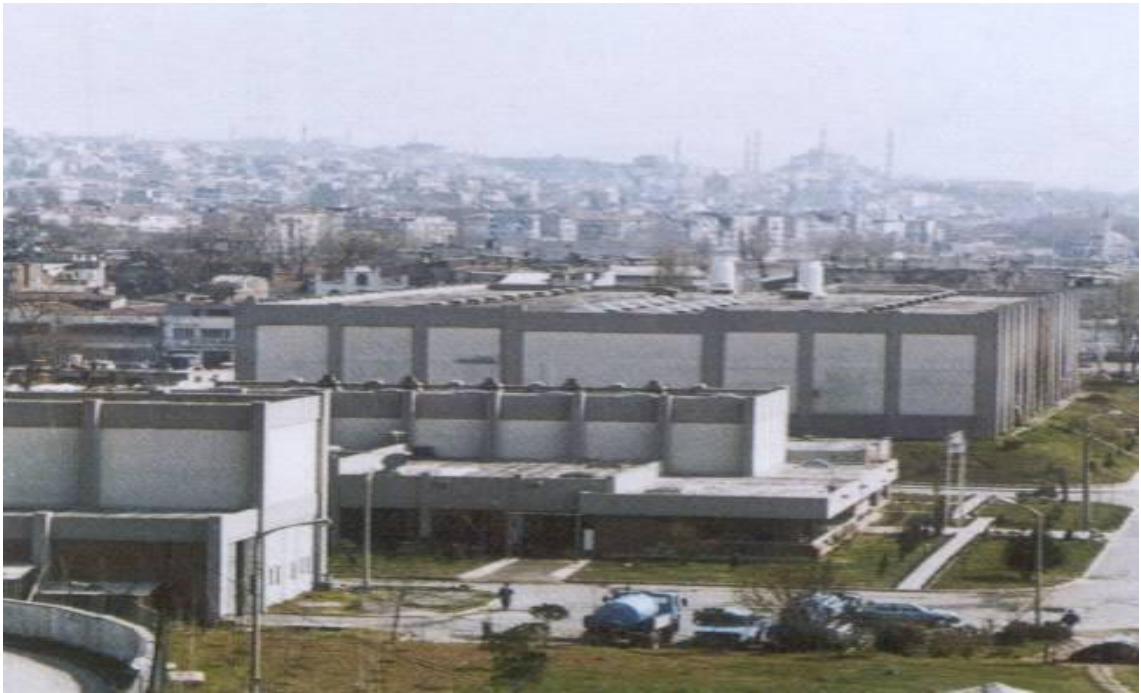
Şekil 4.9 Yenikapı atıksu ön arıtma tesisi

Yenikapı Atıksu Arıtma Tesisi; Bakırköy, Güngören, Esenler, Bayrampaşa, Küçükköy, Gaziosmanpaşa, Eyüp, Alibeyköy, Zeytinburnu, Fatih, Eminönü gibi, Haliç'in güneyinde ve batısında kalan 10 bin hektarlık alanda yaşayan İstanbulluların atıksularının arıtılacağı tesis olup, 1988 yılında hizmete alındı.

Yenikapı Atıksu Arıtma Tesisinde mekanik olarak temizlenen atıksular, karadaki boru hattı ile iletilerek, Ahırkapı açıklarında kıydan 6200 m açıktaki ve deniz seviyesinden 60 m derinlikte dip akıntısına verilmektedir. 1897 yılında hizmete alındı.

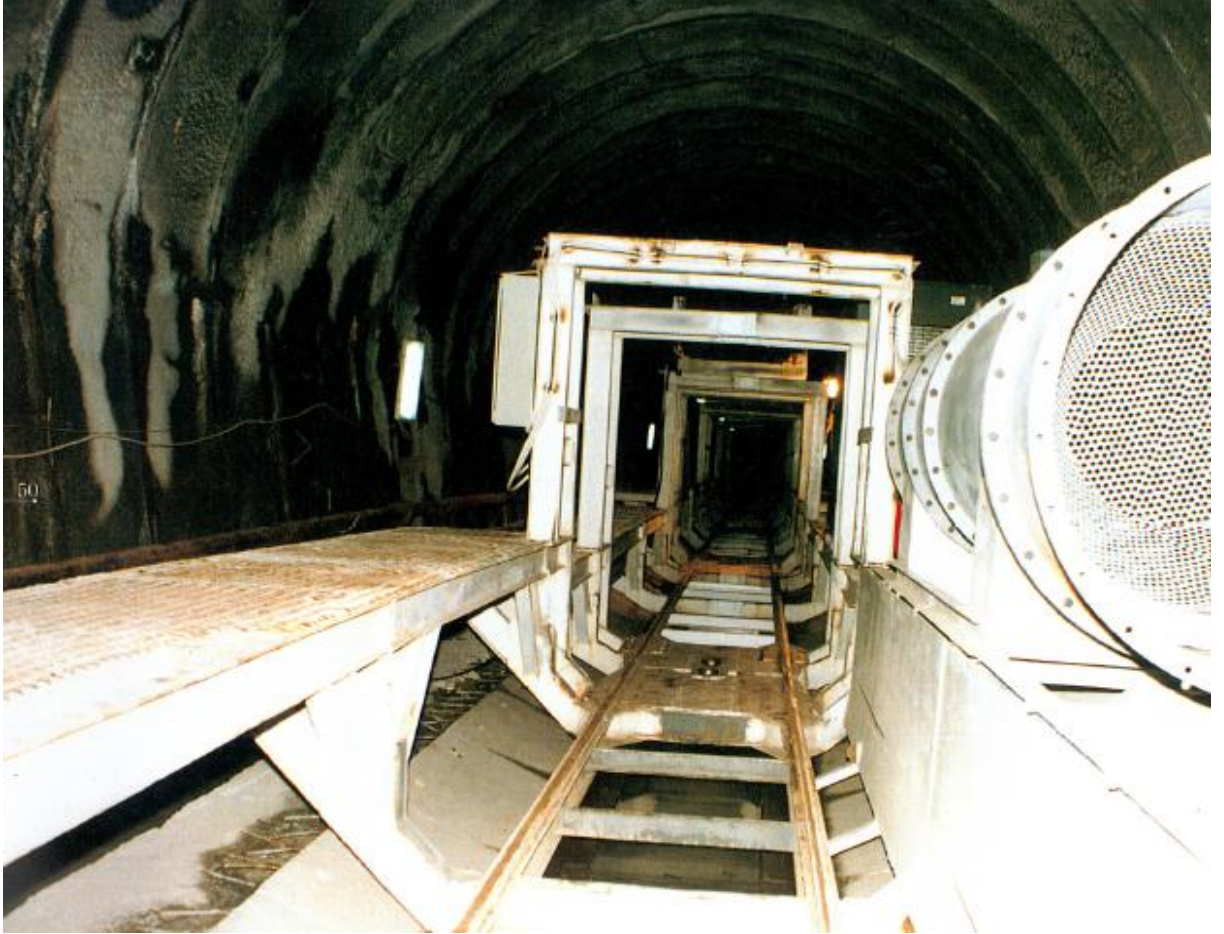
Şekil 4.11 Kabataş – Baltalimanı tüneli

Kâğıthane ve Beşiktaş arasındaki Kuzey Haliç kolektörü 8426 m. uzunluğunda olup 5026 m. tünel ve 3400 m. boru hattını içermektedir. Tonoz ve tünellerin çapları $\text{Ø}2600$ ve $\text{Ø}3200$ mm. olup, ayrıca bu sözleşme toplam uzunlukları 600 m. olan üç yumurta kesitli (1200/1800) tali tüneli, 10 şaft, 12 tane savak ve deşarj yapısı, 62 menhol, 46 m. uzunluğunda tonoz ve çapları 300 mm. ile 3200 mm. arasında toplam 7300 m. uzunluğunda beton tali boru hatlarının döşenmesini kapsamaktadır.

Beşiktaş – Baltalimanı kolektörü toplam 7951 m. uzunluğunda 3 ana tünel, toplam 252 m. uzunluğunda yumurta kesitli (1200/1800) 2 tali tüneli, 6 şaft, 1 vorteks tipi baca, 6 savak tipi baca, 165 menhol, 26 m. uzunluğunda tonoz ve toplam 8470 m. uzunlukta çapları 300 ile 1200 mm. arasında değişen betonarme boruları döşenmiştir. Kuzey Haliç ve Baltalimanı Tünel projeleri kapsamında inşa edilen kolektörler vasıtasıyla toplanan atıksular Baltalimanı'nda arıtılarak, boğaza deşarj edilmektedir[38].

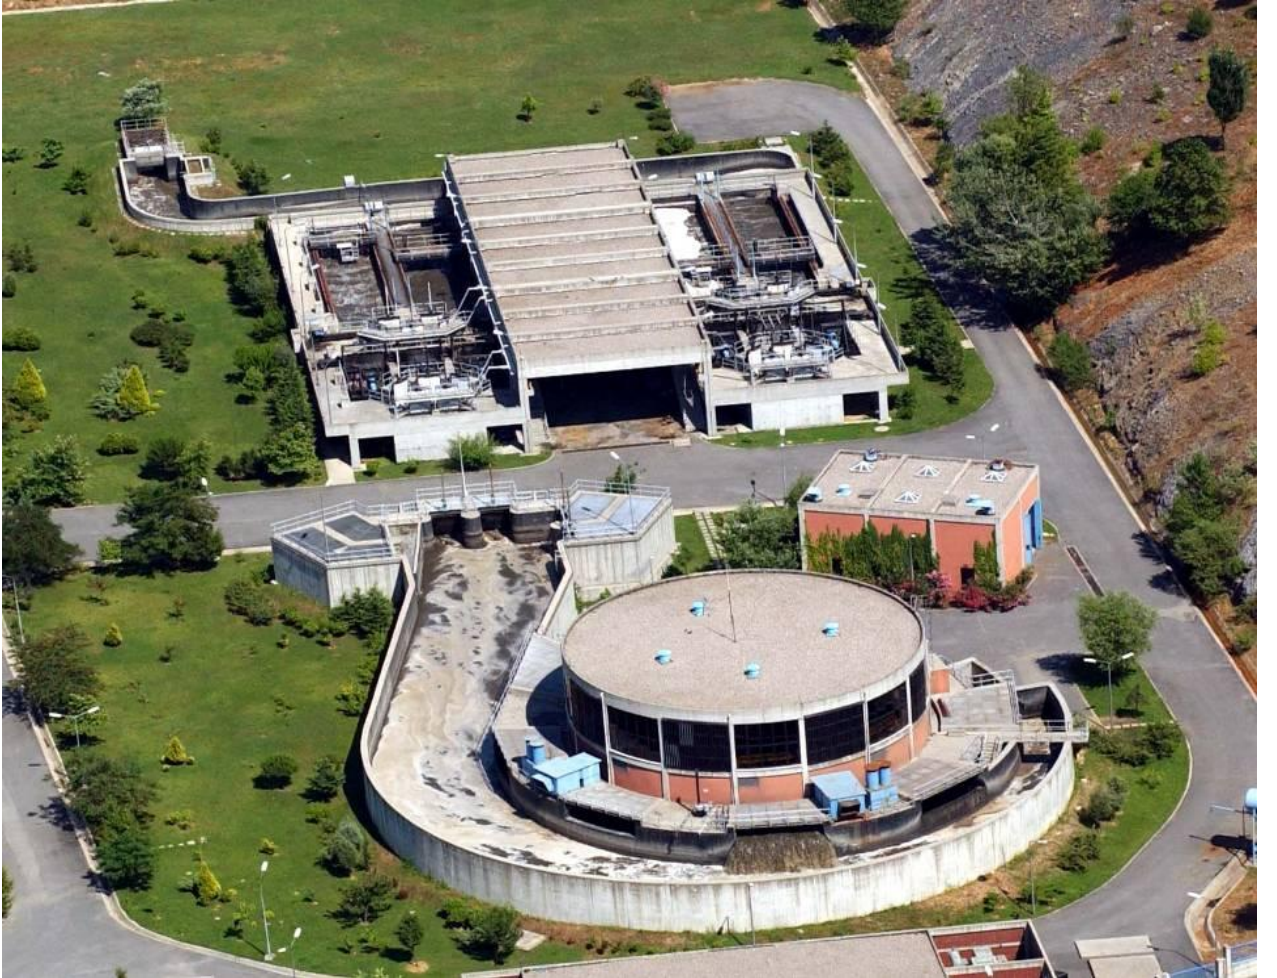
Şekil 4.12 Baltalimanı atıksu ön arıtma tesisi

Ayrıca nüfus artışına paralel olarak ihtiyacı karşılamak üzere, ileriki yıllarda kurulması düşünülen 3. Kademe ileri biyolojik arıtma tesisleri için de her türlü ön hazırlık dikkate alınmıştır. Proje kapsamında, kaba ızgara, terfi merkez, ön arıtma tesisi, idari ve atölye binaları, TEK satış merkezi ve trafo inşaatı yapılmıştır.

Bu tesisin işletmeye alınmasından sonra Kuzey Haliç'e ve İstanbul Boğazının batısından denize akan bütün atıksular, arıtma tesisine yönlendirildi. Örneğin Kasımpaşa iskelesi yanından Haliç'e, Kabataş'a, Dolmabahçe, Beşiktaş, Ortaköy gibi yerlerden doğrudan boğaza akan atıksular, arıtma tesisine tünellerle bağlanmak suretiyle engellenerek, bu sahiller kurtarıldı.

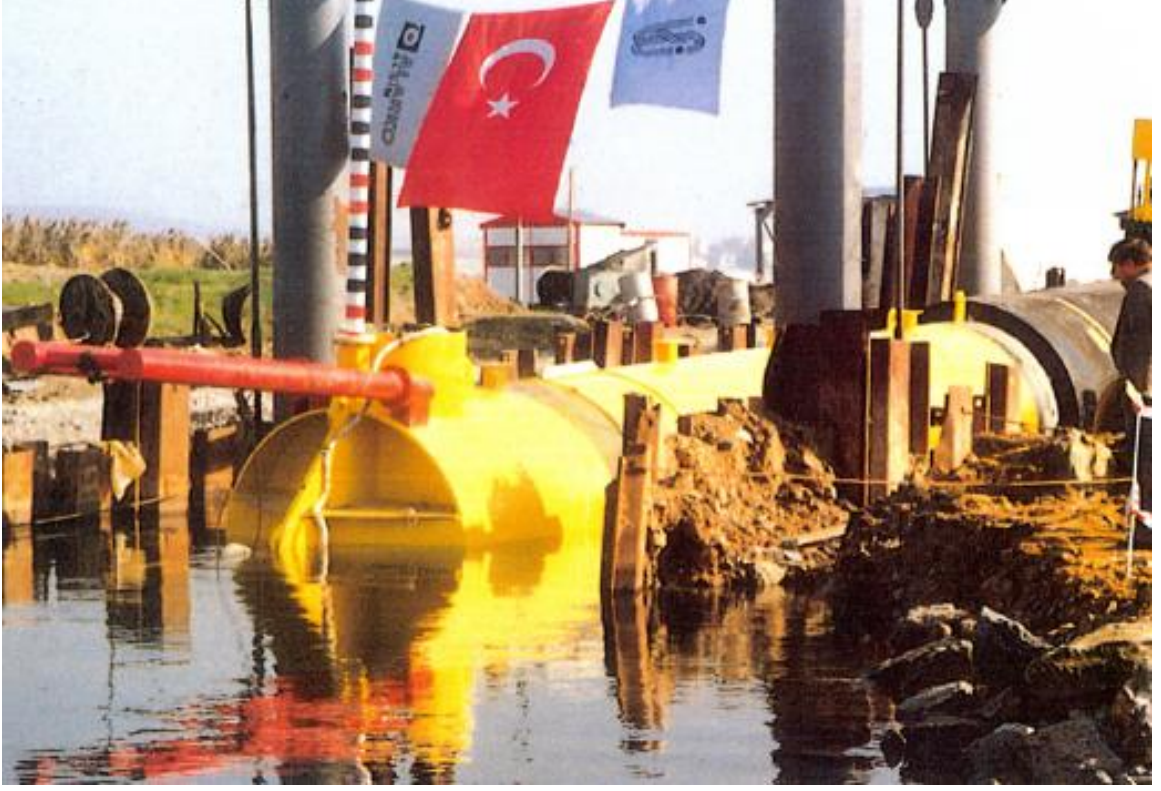
Ön arıtmadan geçirilerek deniz deşarjına uygun hale getirilen atıksular kara deşarj hattından 1727 mm. dış çaplı her biri 350 m. Uzunluğunda 2 adet çelik boru ile İstanbul Boğazı'nın 70 m. Derinliğinde deşarj edilmektedir.

Şekil 4.13 Baltalimanı deniz deşarjı

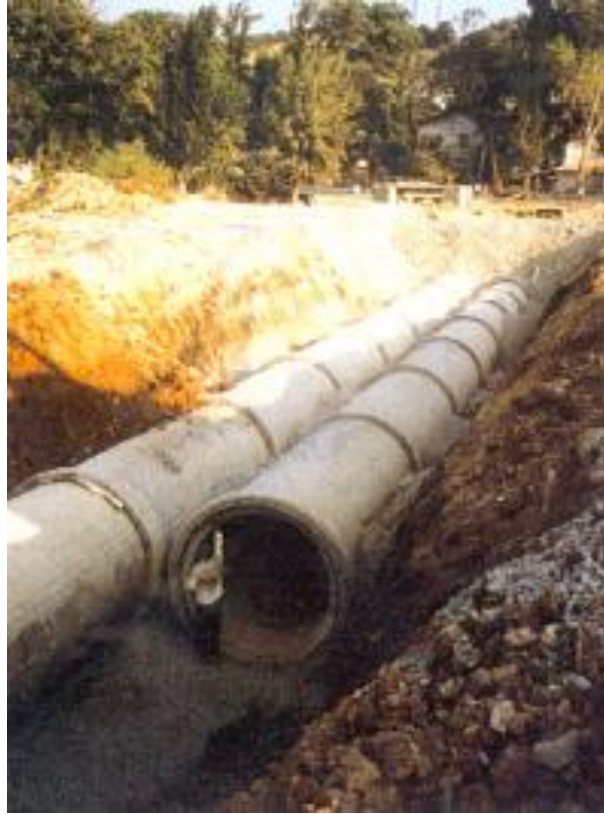
Tophane'den Baltalimanı'na kadar sahilden doğrudan İstanbul Boğazına akmakta olan Kuzey Haliç Havzasındaki atıksuların çevreye zarar vermeden uzaklaştırılması gayesi ile planlanan kolektörlerin inşasına ihaleleri yapıldıktan sonra 1996 yılında başlandı. Ø300 mm. – Ø2000 mm. çaplarında toplam 11.007 metre kolektör döşendi ve Ø1800 mm. çapında 431 metre tünel inşa edilerek hizmete alındı.

Şekil 4.14 Kuzey Haliç tali kolektörleri imalatlarına ait fotoğraf

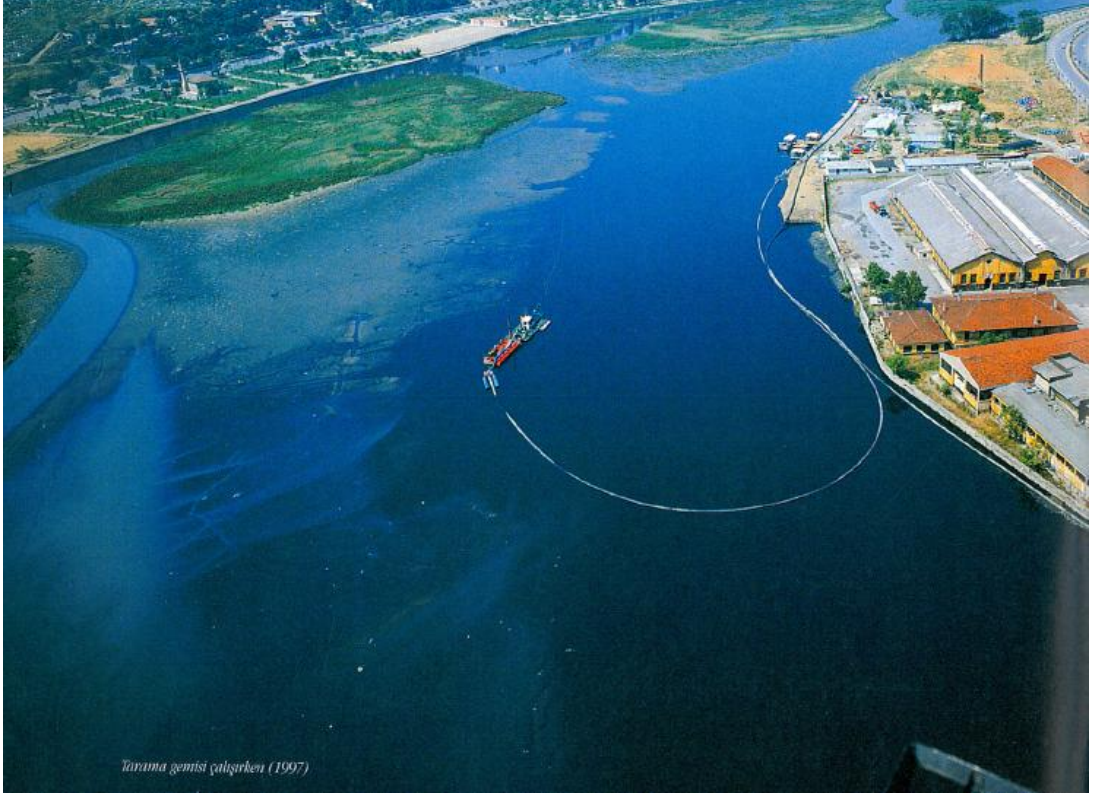
Şekil 4.16 Haliç dip çamuru temizlik çalışmalarına ait fotoğraf

Tarama işlemleri için, biri Amerika, biri Hollanda ve diğer ikisi yerli imalat 4 adet kesici kafalı emici tarama teknesi ve 1 adet Amerika yapımı auger tip tarama teknesi hazırlandı. Haliç mevcut derinliğinin kimi yerlerde 10 cm.ye kadar düşmesi sebebi ile çalışmaları büyük güçlükler ile tamamlanabildi.

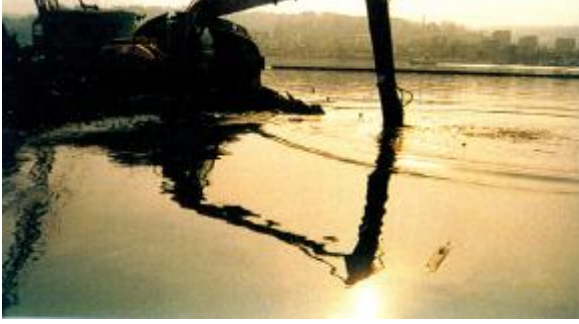
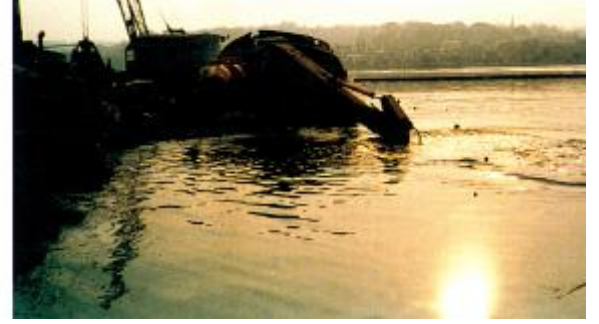
Şekil 4.17 Mavna üzerinde ekskavatörle Haliç dip çamuru çıkartılırken

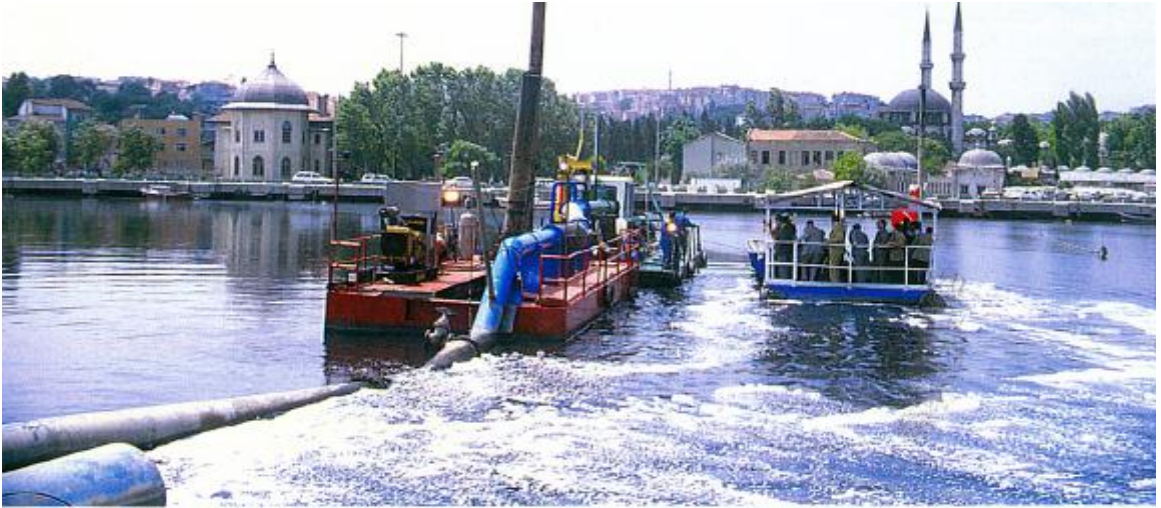
Fatih1 Tarama Gemisi, Sütlüce Mezbahası önündeki tarama çalışmalarına 23 Nisan 1997 günü; Fatih2 Tarama gemisi Haliç Çatal bölgesinde tarama çalışmalarına 9 Haziran günü; Fatih4 Tarama Gemisi Sütlüce-Silahtar arası tarama çalışmalarına 25 Eylül günü; Fatih5 Tarama gemisi Haliç Köprüsü ile Valide Sultan köprüsü arasındaki bölgede tarama çalışmalarına 24 Ekim’de başlamıştır.

Eylül aylıklarında tarama gemisi çalışırken (1997)

Şekil 4.18 Tarama gemileri çalışırken

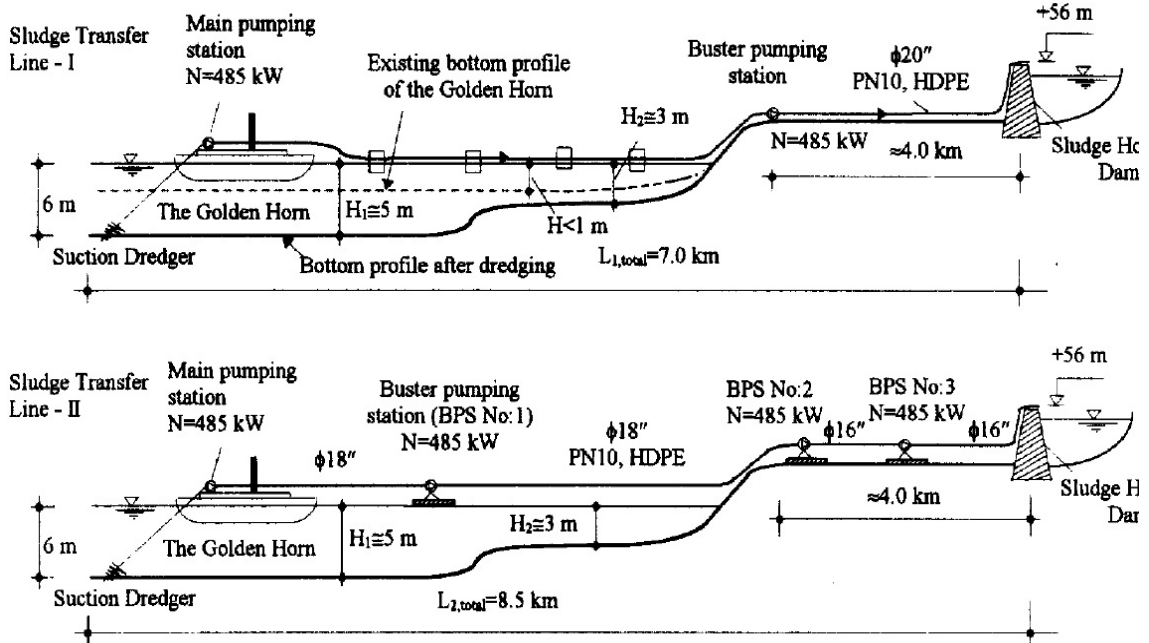
Tarama yapılırken gemiler üzerindeki 670 hp ve 1000 hp pompalar yardımı ile -6 metre derinlikten çıkartılan çamur, hava ile temas ettirilmeden, çamur boru hattına iletildi. Toplam 4 adet boru hattı çalıştırıldı ve toplam 4.000 m³/saatlik taşıma kapasitesine ulaşıldı. Bu kapasite bir saatte 400 adet kamyonun Haliç kenarındaki yollardan geçişine eşittir. Çamur barajına takriben 30.000.000 m³ katı + su karışım baraj alanına basılmıştır. Taranan çamur karışımı içindeki çökebilen katı madde miktarının % 12 – 18 arasında değiştiği tespit edilmiştir.

Şekil 4.19 Tarama gemileri ile çıkarılan malzemenin çamur barajına pompalanmasını gösteren ait ilüstrasyon

Yaklaşık 60 cm. iç çapı olan HDPE boru hatları ile taşınan %50 seyrelmiş sulu çamur (%50 taban sedimenti %50 denizsuyu) tarama sahasına yaklaşık 9 km. mesafede bulunan ve eskiden taş ocakları olarak kullanılan Haliç çamurunun depolanması gayesiyle iki adet baraj inşa edilen +56 m.'deki baraja iki terfi merkezli sistemle pompalandı [36].

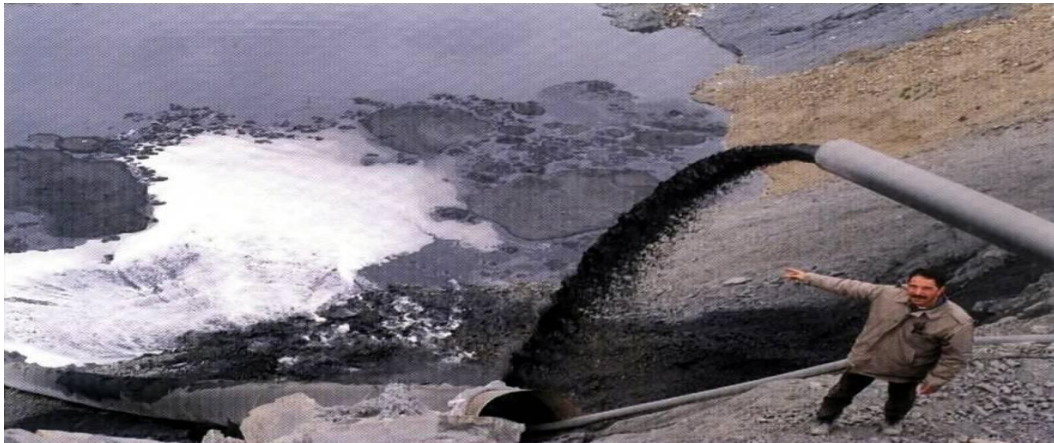
Katı madde barajda kalırken, depolama sahasında çamur yüzeyinde ve içinde serbest hale gelen su baraja döşenen filtreli boru sistemiyle Küçükköy deresi ile Haliç' e geri döndürülmüştür. Geri döndürülen suda yapılan ölçümde 6 – 7 mg/L. gibi önemli miktarda oksijen bulunduğu tespit edilmiştir

Şekil 4.20 Haliç'in suyu deşarj edilirken

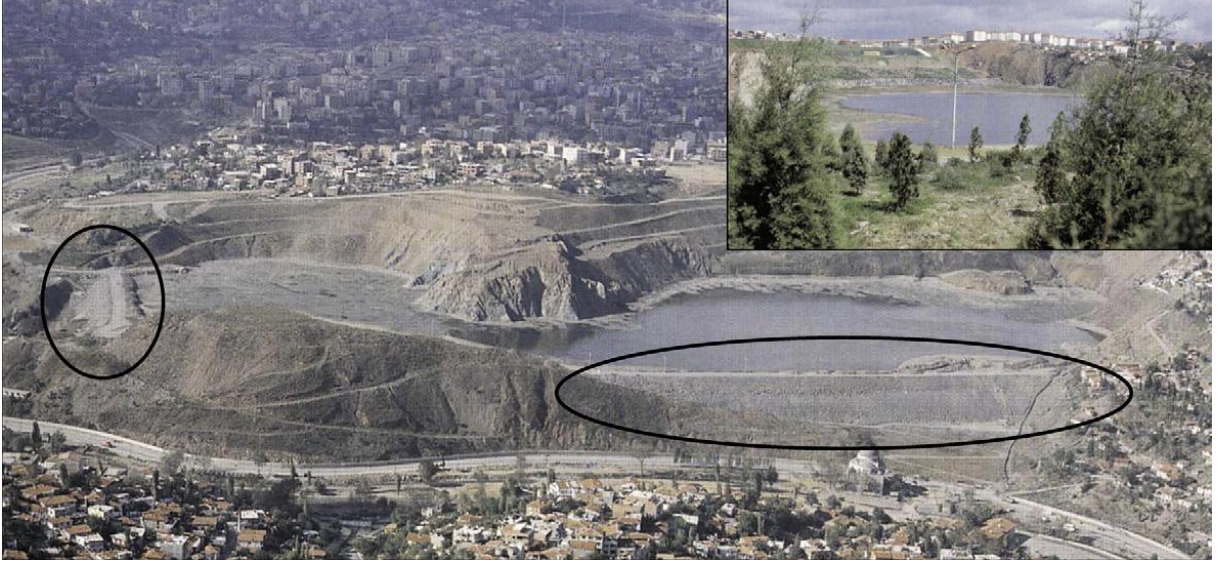
Bu barajların inşasında toplam 850.000 m³ kaya, kil ve filtre dolgu malzemesi kullanıldı. Barajın geçirimsiz çekirdeğini oluşturacak kil Kemerburgaz'dan getirilmiştir. Depo alanlarında koku önleyici klorlama ve kireçleme yapıldı. Taşınan çamurun çökeltilmesi ve üzerindeki duru fazın tekrar Küçükköy deresine verilmesi için inşa edilen çamur barajları su geçirmeyen geotekstil malzeme ile kaplandı. Depolama işi bittikten sonra 180.000 m² olan bu dolgu alanın üzeri uygun örtü toprağı örtülüp ağaçlandırıldı [30].

Şekil 4.21 Alibeyköy çamur barajı (eski taş ocakları mevkii)

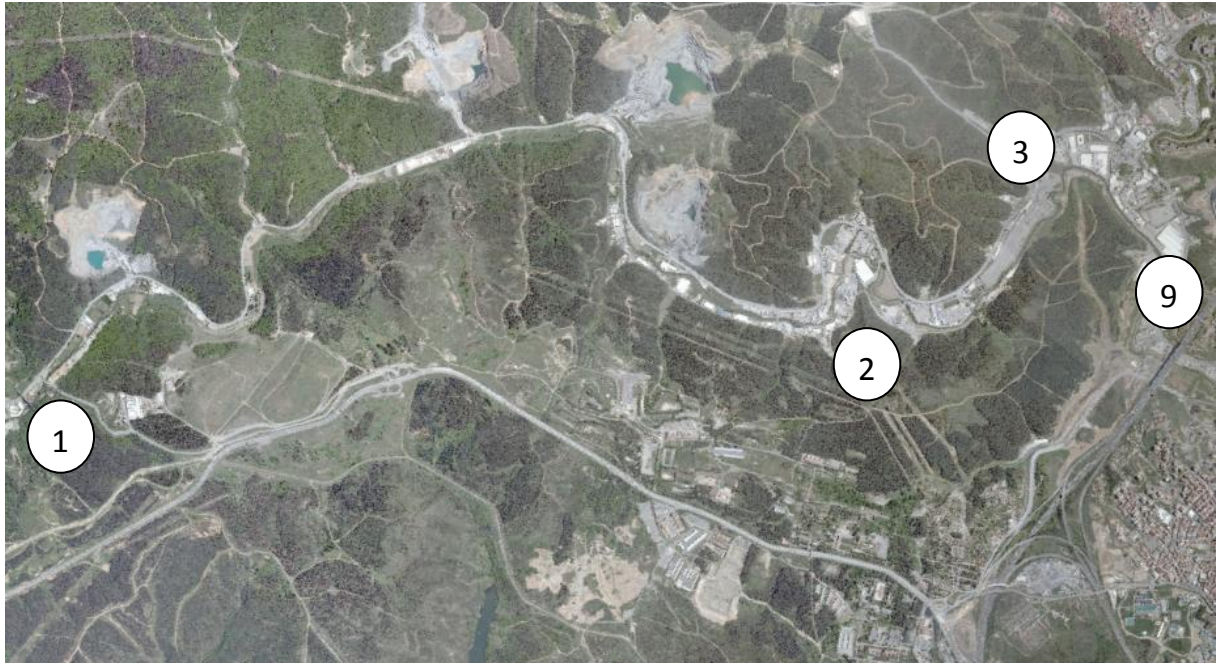
Şekil 5.1Kâğıthane deresi ölçüm istasyonları -1

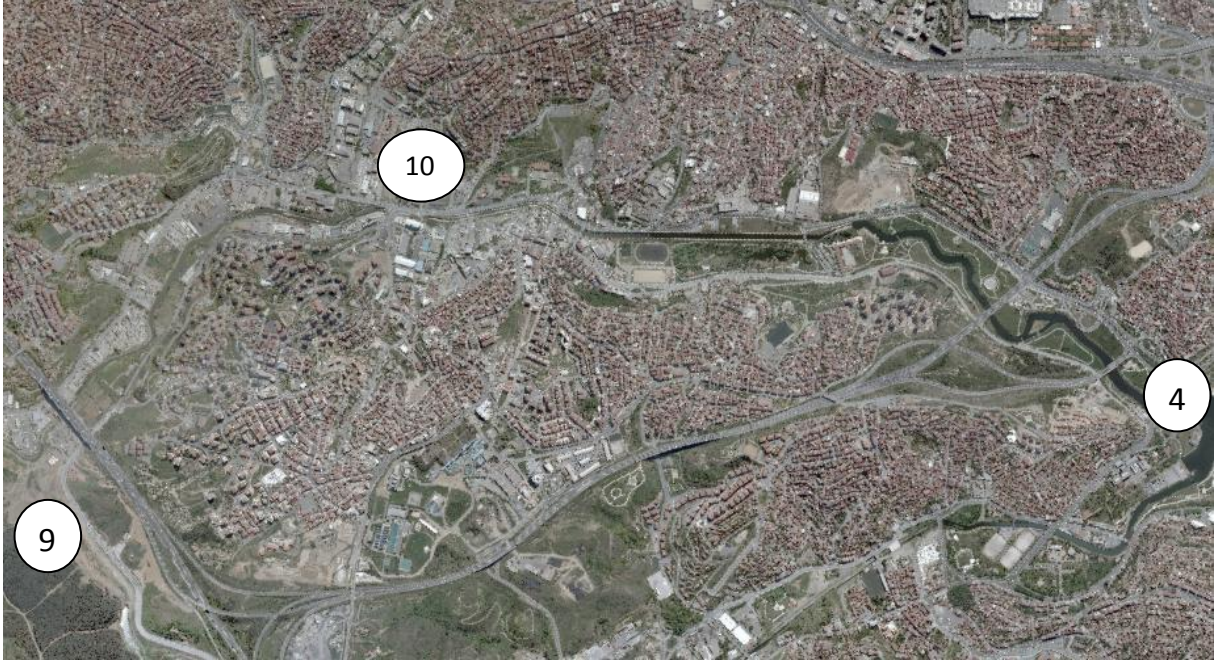
Şekil 5.2 Kâğıthane deresi ölçüm istasyonları -2

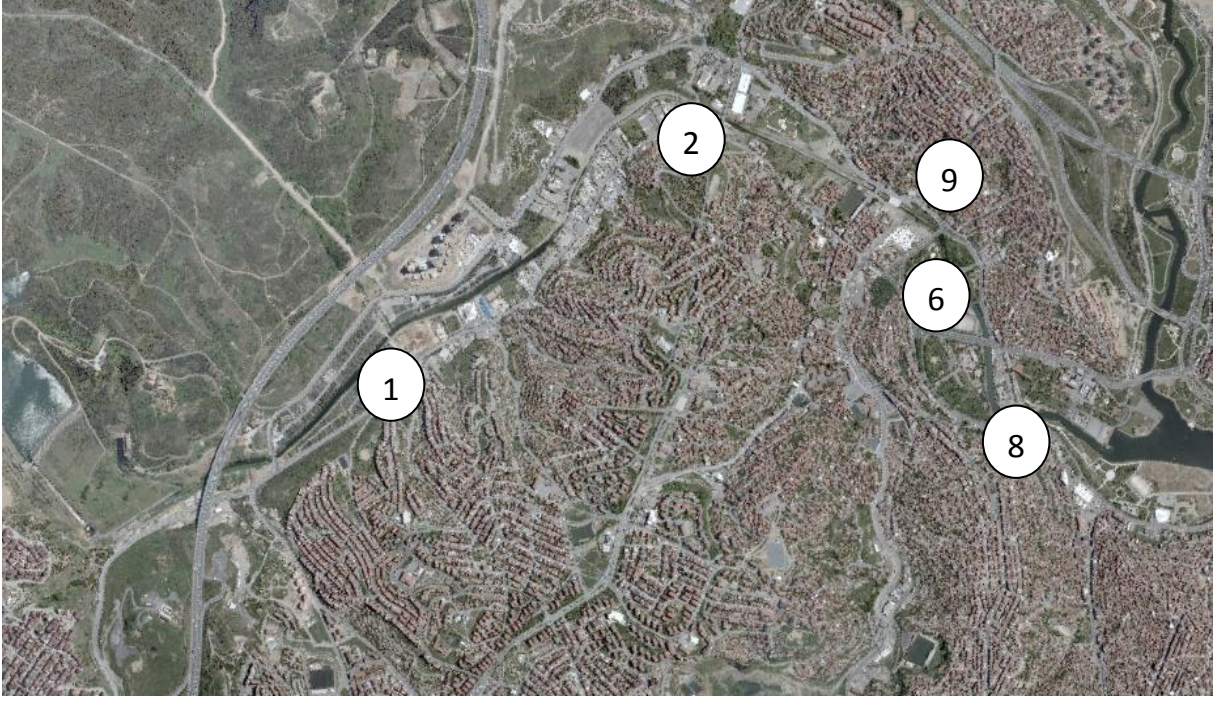
Şekil 5.3 Alibeyköy deresi ölçüm istasyonları

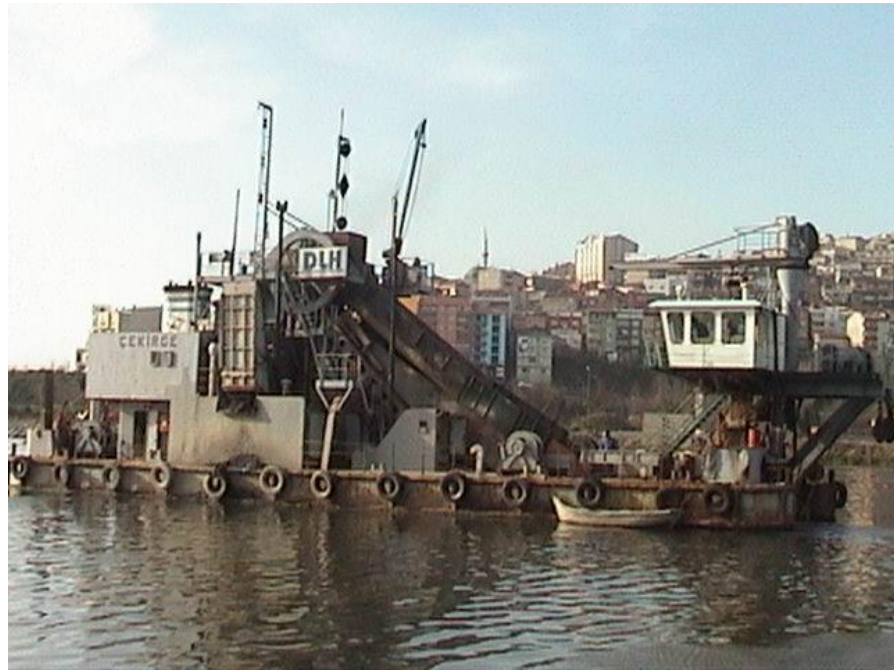
Şekil 6.1 Çıkarılan çamurun taşıyıcı dubaya yüklenmesi

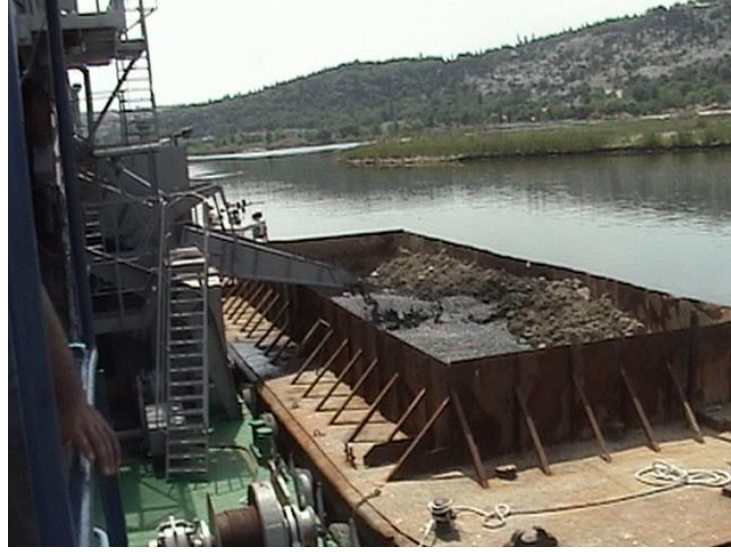
DLH' dan (Demiryolları, Limanlar ve Hava Meydanları İnşaatı Genel Müdürlüğü) protokol ile temin edilen Çekirge adlı deniz dibi tarama teknesi ile Kâğıthane ve Alibeyköy dere ağızları ile Haliç'ten çıkartılan yılda yaklaşık 60.000m³ çamur, özel olarak imal ettirilen 8 adet çamur taşıma kamyonlarıyla Alibeyköy Yeşilpınar'daki çamur döküm sahasına nakledilmektedir.

Şekil 6.2 Çekirge kovalı tarama teknesi Haliç'te çalışırken

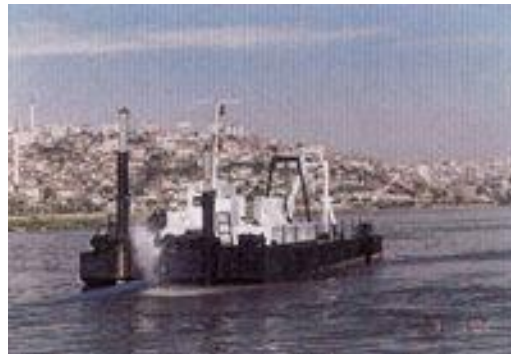
Ayrıca yine Deniz Hizmetleri Müdürlüğü tarafından geliştirilmiş olan deniz dibini 6 metreye kadar tarayabilen Önce İnsan teknesi ile sığlaşmış Alibeyköy ve Kâğıthane dere yatakları ağızları ve Haliç (Sünnet Köprüsü civarı) taranarak derinleştiriliyor.

Şekil 6.3 Önce insan teknesi Haliç'te çalışırken

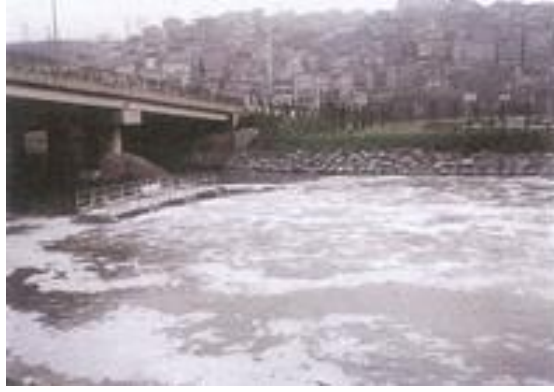
Şekil 6.4 Aerojetler çalışırken

Biyolojik faaliyetleri aerobik şartlara dönüştürmek, organik maddelerin parçalanmasını hızlandırarak koku problemini ortadan kaldırmak amacı ile söz konusu bölgenin havalandırılması için üçerli guruplardan oluşan 2 adet aerojet sistemi söz konusu bölgede çalıştırılmaktadır.

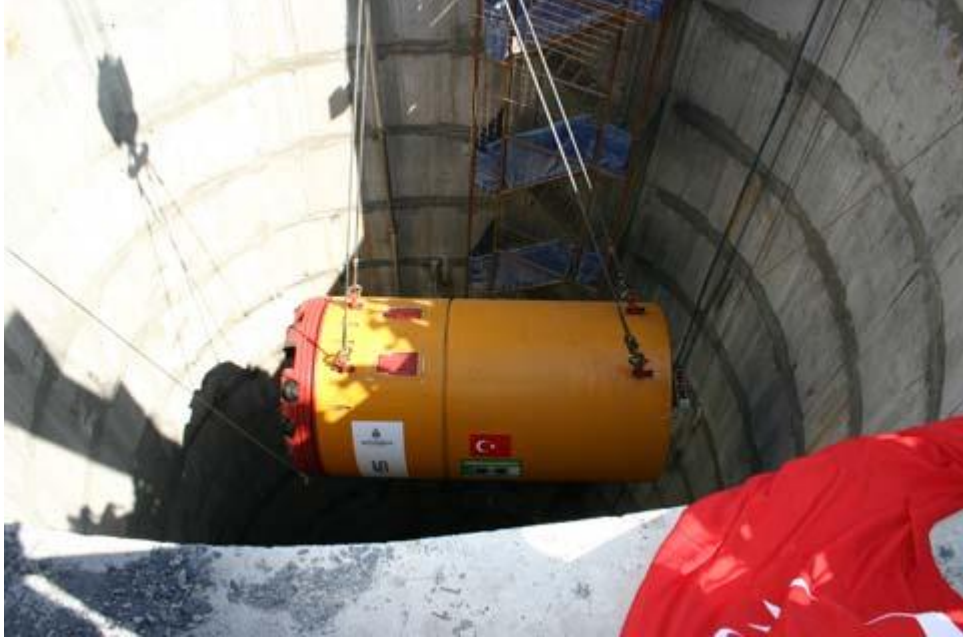
kadar cazibe ile gelen günlük 260 bin m³ deniz suyu Ayazağa Deresi'ne pompa ile terfi ettirilerek Kâğıthane Deresi'ne akıtılacaktır. Böylece 15 Şubat 2008 tarihinde başlanan inşaatın 21 Haziran 2011'de tamamlanması planlanmaktadır. Proje; 38 milyon TL'ye (2008 yılı B.F. ile) mal olacaktır [39].

Şekil 6.5 Kazıyı yapacak TBM'in (Tunnel Boring Machine) şafttan indirilmesi
