TARİHİ YAPILARDA
STRÜKTÜR SAĞLAMLAŞTIRMA
YÖNTEMLERİ

RÖLÖYE-RESTORASYON YÜKSEK LİSANS TEZİ

Hazırlayan: Mimar Ergun ÖNER

İstanbul-1992

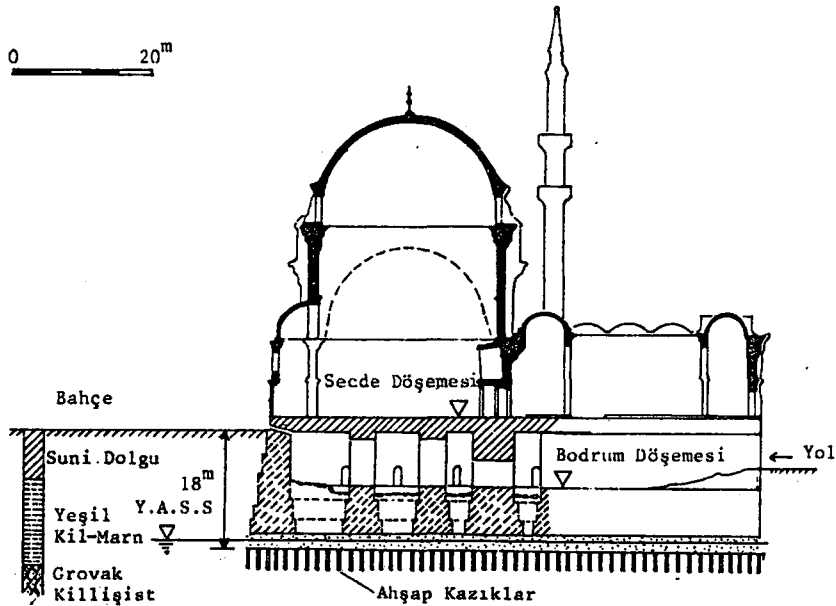
Çizim 1: Nuruosmaniye Camisi'nin temel restitüsyonu (Aksoy'dan).

Çürük zeminlerde ise yapıların temellerini altaki sağlam bir tabakaya yüklemek için o sağlam tabakaya kadar inmek üzere kalın ve kuvvetli kazıklar çakılarak temel duvarı bu kazıkların üstüne bindirilmiştir¹. Yeni Cami ve Nuruosmaniye Cami kazık temel üzerine inşa edilen önemli örneklerdendir (Bkz. Çizim 1)².

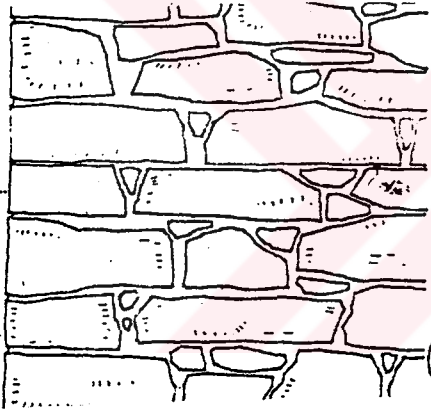
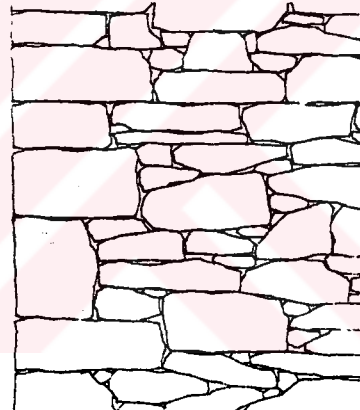
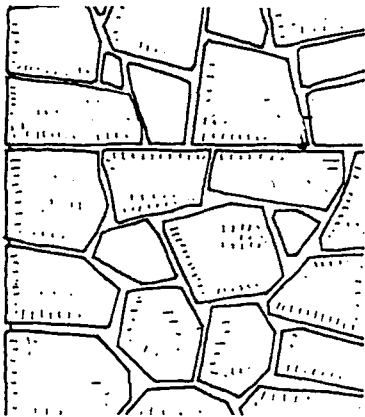
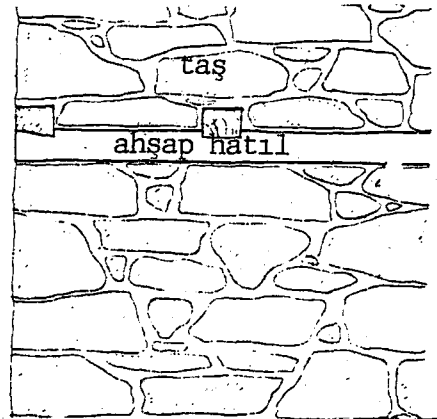
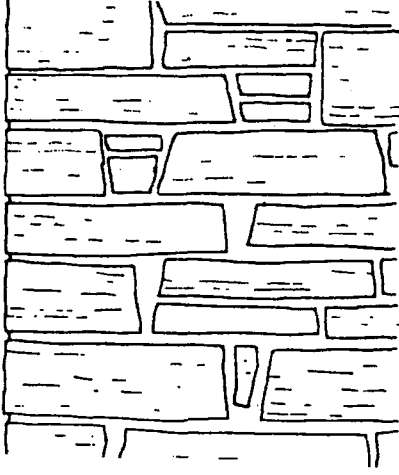
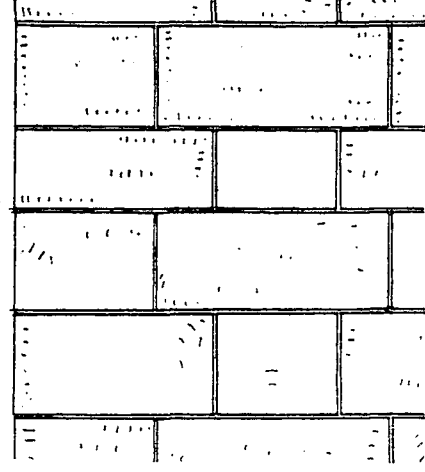
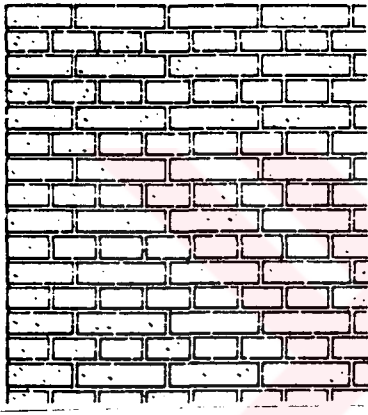
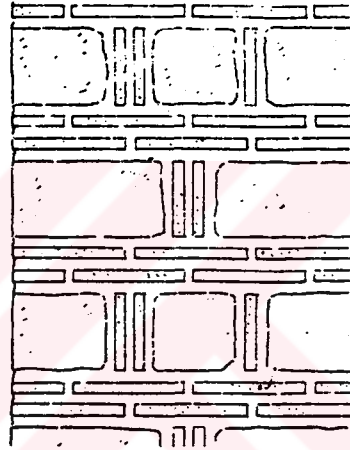
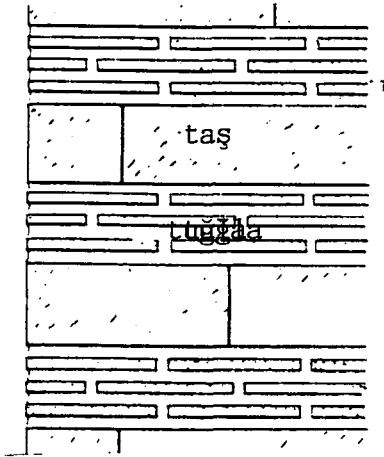
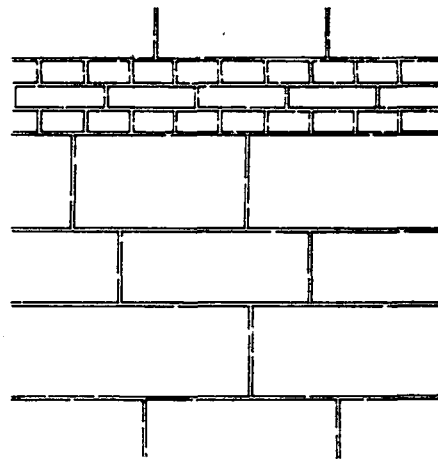
Çizim 2: Duvar Çeşitleri (Eldem'den).

Taş ve tuğla türlerinin bir arada kullanılarak oluşturulan duvarlar ise almaşık duvarlar adı altında toplanabilir. Selçuklu ve Osmanlı yapılarında sıkça görülmektedir(Bkz.Çiz:2).

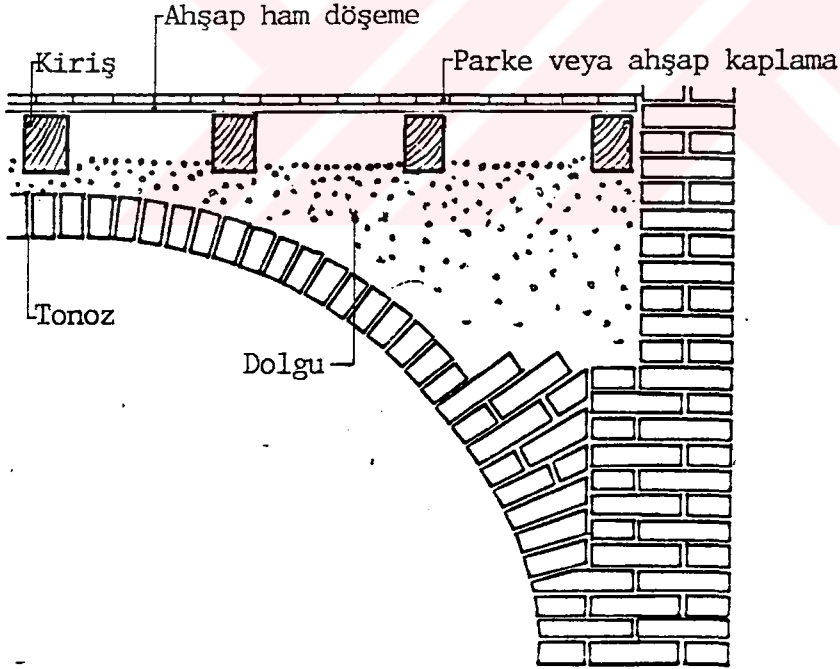
Çizim 3: Tonoz Döşeme (Çelebi'den).

Kagir yapılarda döşemeleri oluşturmak için aynı zamanda bir örtü elemanı da olan tonozlar çokca kullanılmıştır. Tuğla ya da taş malzemeyle oluşturulan tonozların üst kısımları dolgu malzemeleri kullanılarak düzlenmiş ve üstüne getirilen kaplama malzemeleri ile düzgün döşemeler oluşturulmaya çalışılmıştır (Bkz. Çizim 3).

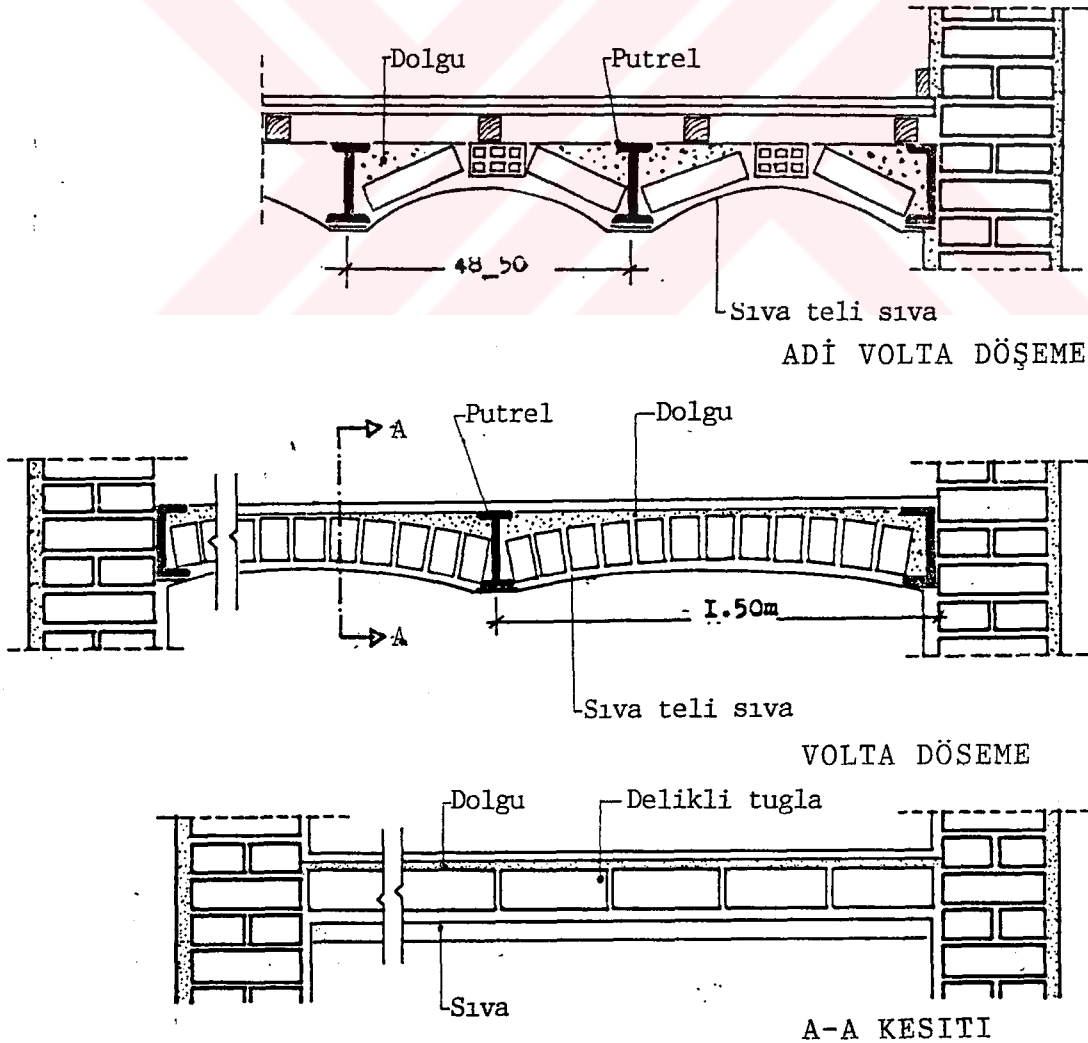
Çizim 4: Volta Döşeme Çeşitleri

Demirin yapılarda kullanılmaya başlanması ile birlikte çelik, tuğla ve taş karışımli döşemeler/volta döşemeler yapılmaya başlanmıştır. Enlemesine belirli aralıklarla atılan putrel-lerin araları tuğlalarla doldurularak oluşturulan volta döşemeler döşeme kesitinin azalmasını sağlamışlardır (Bkz. Çizim 4).

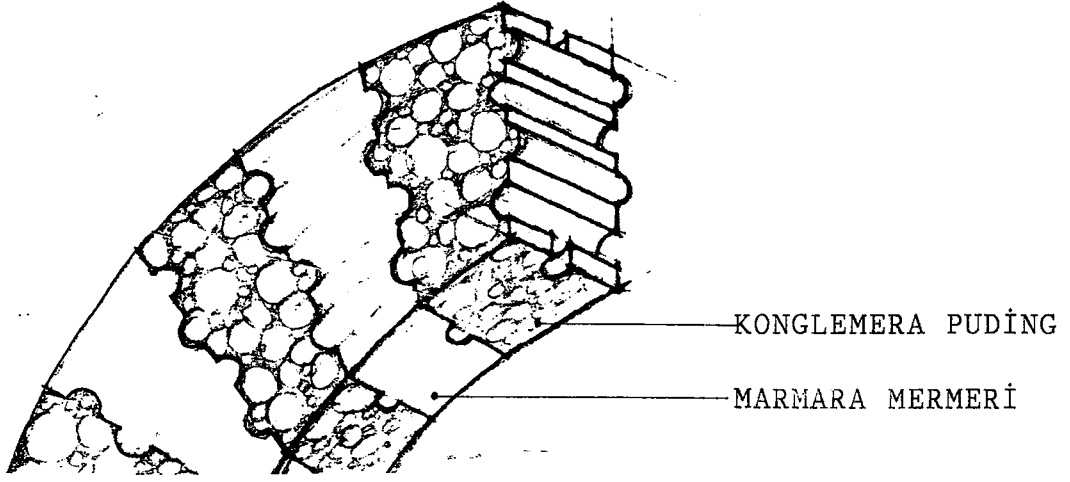
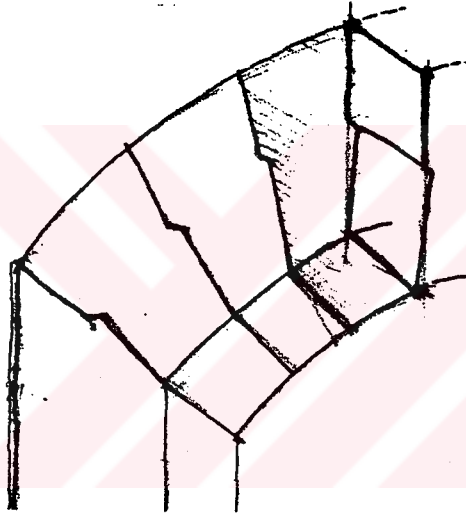
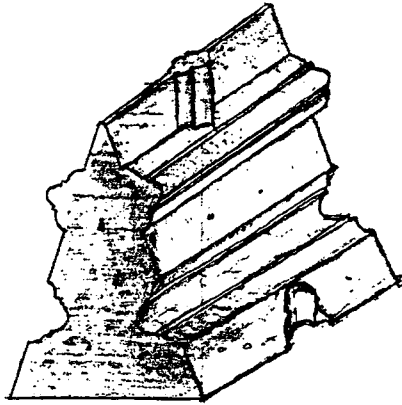
İSTANBUL YENİ CAMİ'DEN GEÇME KEMER ÖRNEĞİ

İSTANBUL MURAT PAŞA CAMİ GEÇME KEMER ÖRNEĞİ

BEYAZIT CAMİ GEÇME KEMER TAŞI ÖRNEĞİ

Çizim 6: Geçmeli Kemer Perspektifleri (Küney'den).

Kemerler parçalı gereçler ile türlü biçimlerde oluşturulduklarından derzleri genellikle düzdür. Fakat önemli yapılarda eğri çizgili veya zikzaklı süsleme biçimleri oluşturacak şekilde taşlar birbirlerinin içine geçirilerek, sıra ile bir beyaz, bir kırmızı ya da bir beyaz, bir yeşil renk kullanılarak almaşık, geçmeli kemerler örülmüştür (Bkz.Çizim 6)⁶.

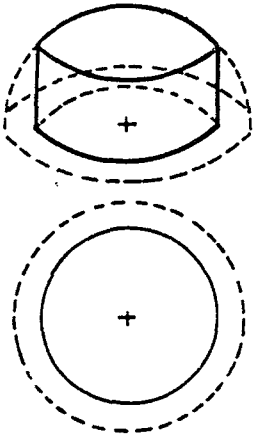
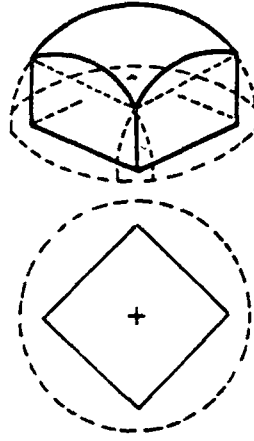
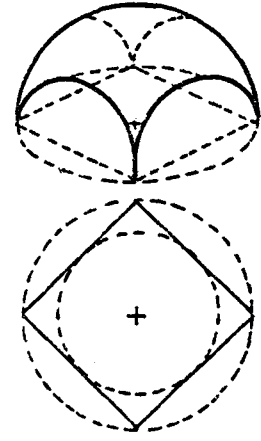
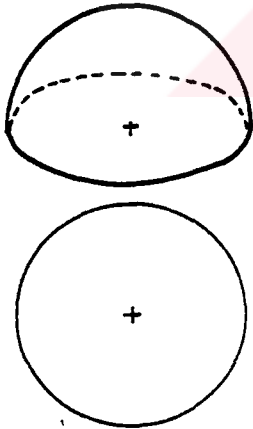
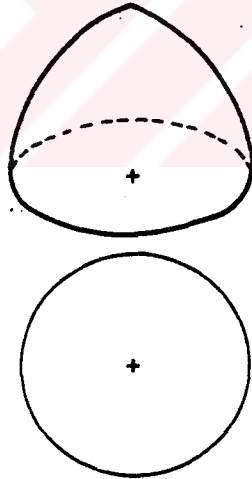
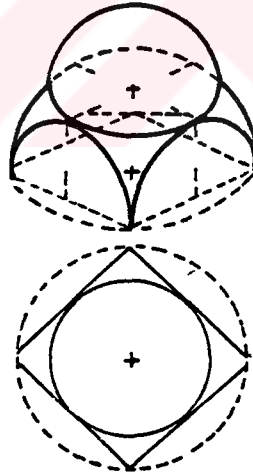
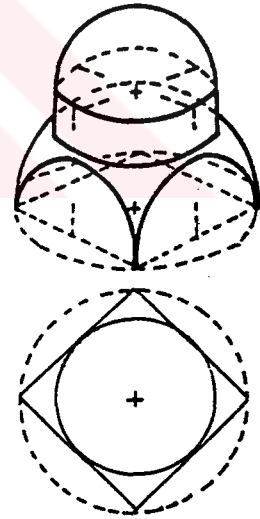
Çizim 7: Kubbeler (Hasol'dan).

Biçimlerine göre kubbeler sivri kubbe, küresel kubbe, basık kubbe, soğan kubbe, bohemya takkesi, asma kubbe (yelken tonozu), bizans kubbesi, rönesans kubbesi gibi isimler alırlar (Bkz. Çizim 7).

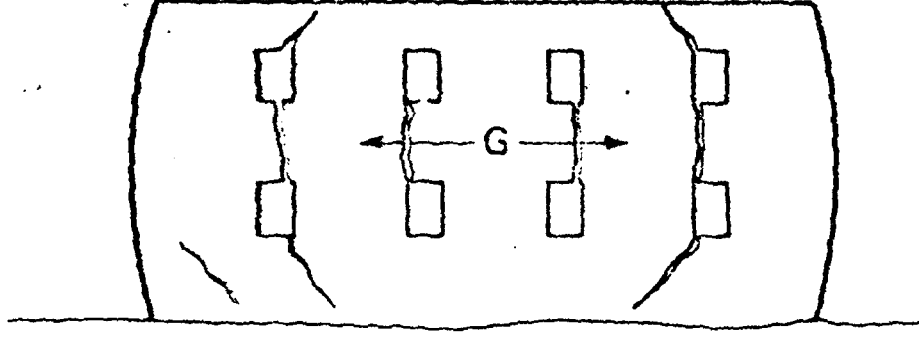
Çizim 9: Deprem Neden Olduğu Çatlaklar (Feilden'den).

Depremler kültürel varlıklara büyük oranda zarar verirler. Deprem yapıyı temelden etkileyerek, temelden tavana kadar hareket oluşmasına neden olur. Yapının tümünde başlayan bu hareket sonucunda, çok önemli bozulmalar oluşabilir. Deprem sırasında depremin şiddetine göre çatı kiremitleri kayarak düşebilir; duvarların köşelerinde, kapı ve pencere boşluklarının çevrelerinde, tonozlarda ve kemerlerde çatlaklar oluşabilir; kemer ve tonoz merkezlerinde aşağıya kaymalar olabilir; çatı tamamen çökebilir; kolonlarda ve sütunlarda titremeler ve buna bağlı çatlamlar oluşabilir; iç ve dış duvarlarda yıkılmalar, ayrılmalar oluşabilir; yapı tamamen yıkılabilir (Bkz.F.1,F.2,Çizim 9).

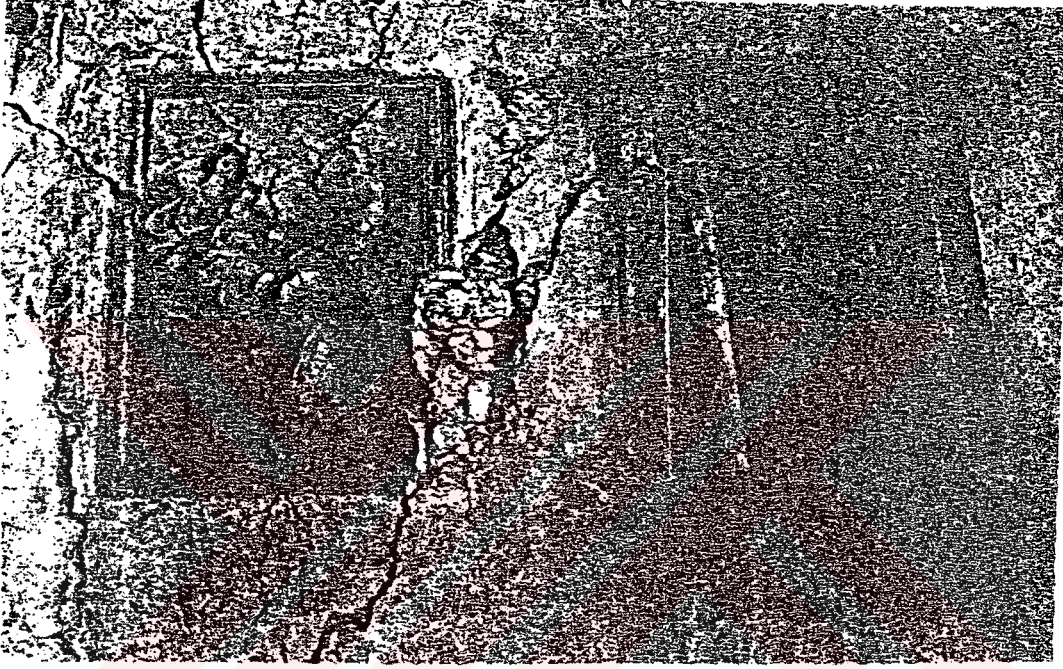
Fotoğraf 1: Freskli Duvarda Deprem Sonucu Oluşan Çatlaklar

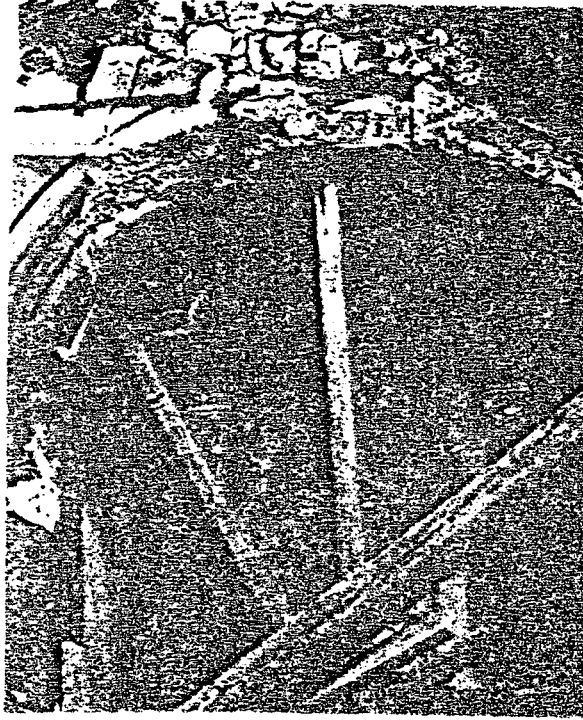
Fotoğraf 2: Deprem Etkisiyle Çökme Duruma Gelen Kemerin Geçici Olarak Desteklenmesi (Feilden'den).

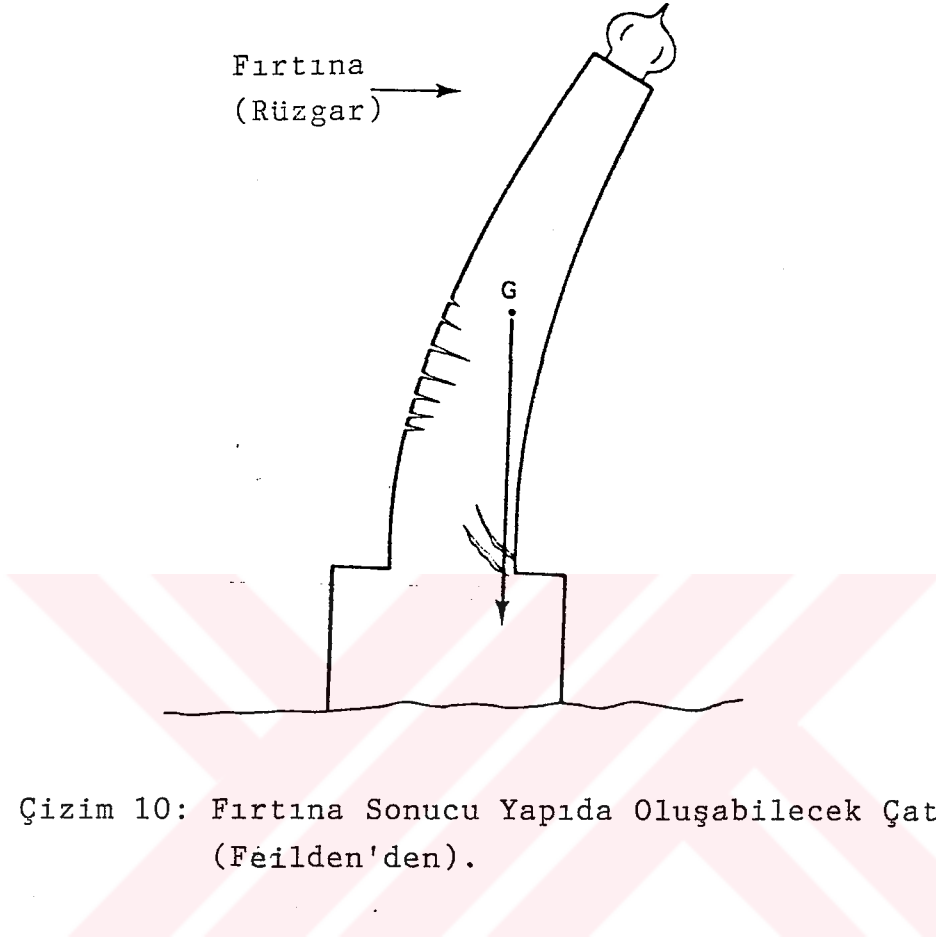
Çizim 10: Fırtına Sonucu Yapıda Oluşabilecek Çatlaklar (Féilden'den).

Fırtına sonucu yapının dış yüzeylerinde aşınmalar oluşur. Havada bulunan küçük parçacıklar fırtına sırasında dış yüzeylerde yer alan malzemelere çarparak aşınmalara, gözeneklerin açılmasına neden olurlar. Çatı örtüsü kaplamalarının ucması, düşmesi sonucu örtü elemanlarında deformasyonlar oluşabilir. Özellikle minare ya da kule gibi yüksek yapıların taşıyıcı sistemlerinde, fırtına sonucu çatlaklar, deformasyon ve yıkılmalar çok sık görülmektedir (Bkz. Çizim 10).

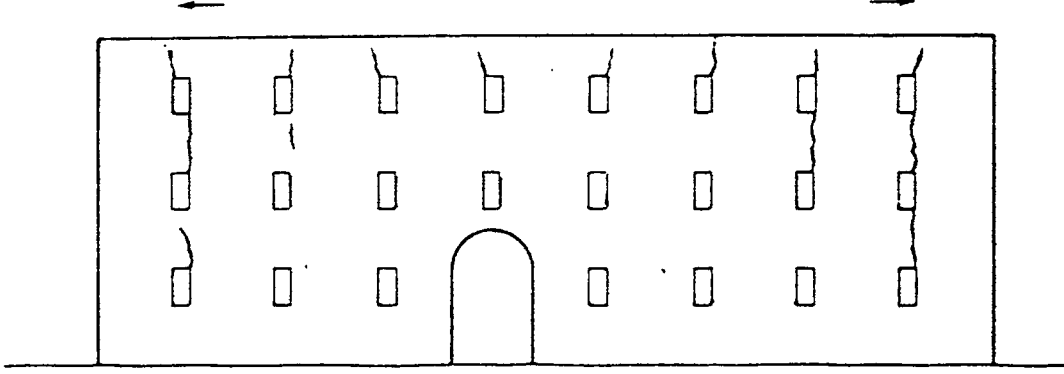
Çizim 11: Sıcaklık Farklılıkları Sonucu Genleşmeden Doğan Çatlaklar (Feilden'den).

Yapıda termik hareketler sonucu oluşan çatlaklar gerilmeden dolayı düşey olarak ortaya çıkarlar (Bkz.Çizim 11). Yatayda termik hareketlerden dolayı bağlantı harçlarında tozlaşmalar görülür¹⁹.

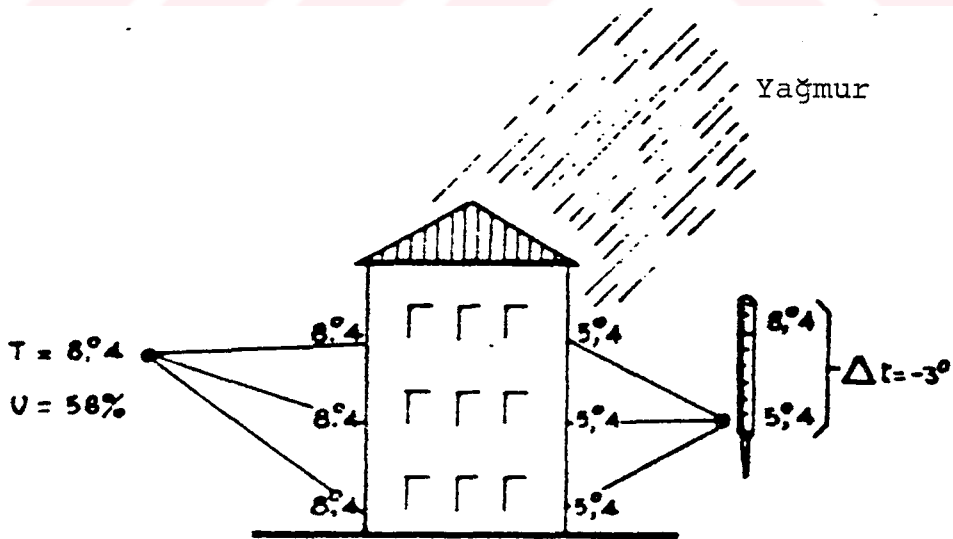
Çizim 12: Yağmur Suyunun Cephede Soğumaya Neden Oluşu (Massari'den).

Yağmur suyu dış yüzeyde soğumaya neden olarak iç yüzeyle dış arasındaki sıcaklık farkını arttırır ve bu da iç yüzeyde yoğuşmayla nem oluşması sonucunu doğurabilir²⁰. İtalya'da Cenova kentinde kışın yapılan ölçümlerde aynı yapının yağmur alan cephesi ile yağmur almayan cephesi arasında 3°'lik bir sıcaklık farkının olduğu ortaya çıkarılmıştır (Bkz.Çizim 12)²¹.

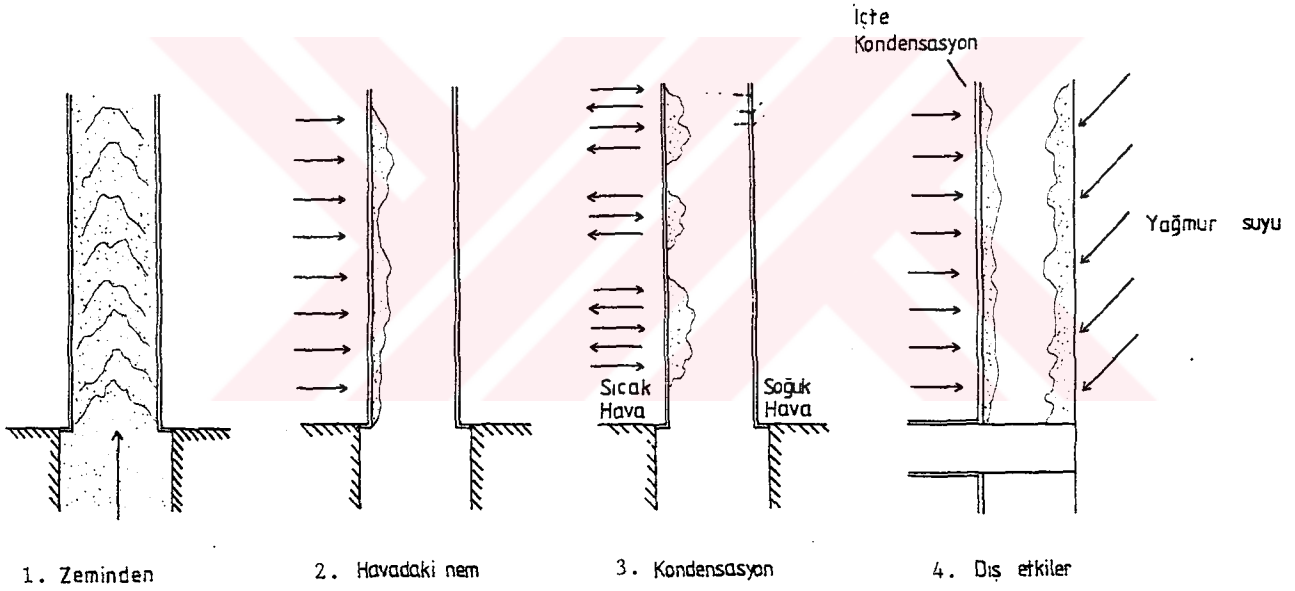
Çizim 13: Nem Oluşturan Suyun Yapıya Giriş Yolları (Massari'den).

Nemin yapıda oluşmasını kısaca dört grupta toplayabiliriz (Bkz.Çizim 13)²⁴:

1. Zeminden yükselen suyun oluşturduğu nem.
2. Havadaki nemin yapıya girişi.
3. Soğuk duvarda yoğuşma (kondansasyon) sonucu nemin oluşması.
4. Yağmur, kar gibi dış etkenlerin ve su baskınlarının oluşturduğu nem.

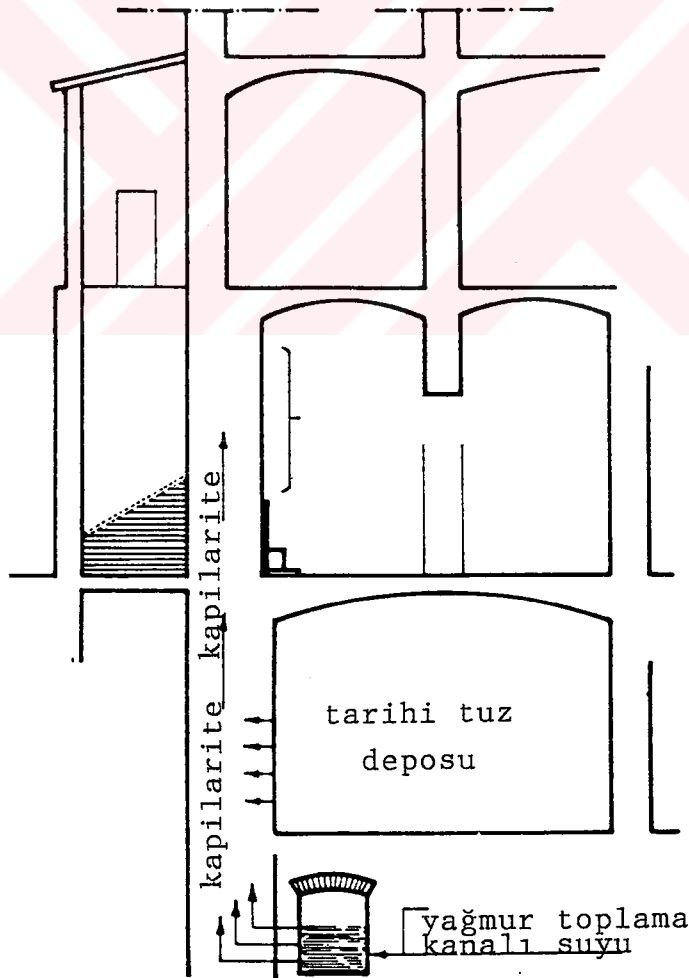
Çizim 14: Siena Townhall'da 1. Kattaki Freskonun Nemlenmesi (Massari'den).

yolla malzeme içine giren su yapının temellerinde, döşemelerinde, duvarlarında nemin oluşmasını sağlar (Bkz.Çizim 14). Nem zemin suyunun yükselmesi sonucu meydana geldiği gibi, havada bulunan su buharının doğrudan yapının içine girmesi sonucunda da oluşabilir. Havadaki su buharı yapıya cepheden girerek, cephede kullanılan malzemenin doluluk boşluk oranına göre içeriye doğru hareket eder. Özellikle deniz, göl, baraj gibi büyük su alanlarının bulunduğu bölgelerdeki yapılarda, havadaki su buharı oranı yüksek olduğu için bu yolla oluşan nemden dolayı yoğun etkilenmeler görülmektedir.

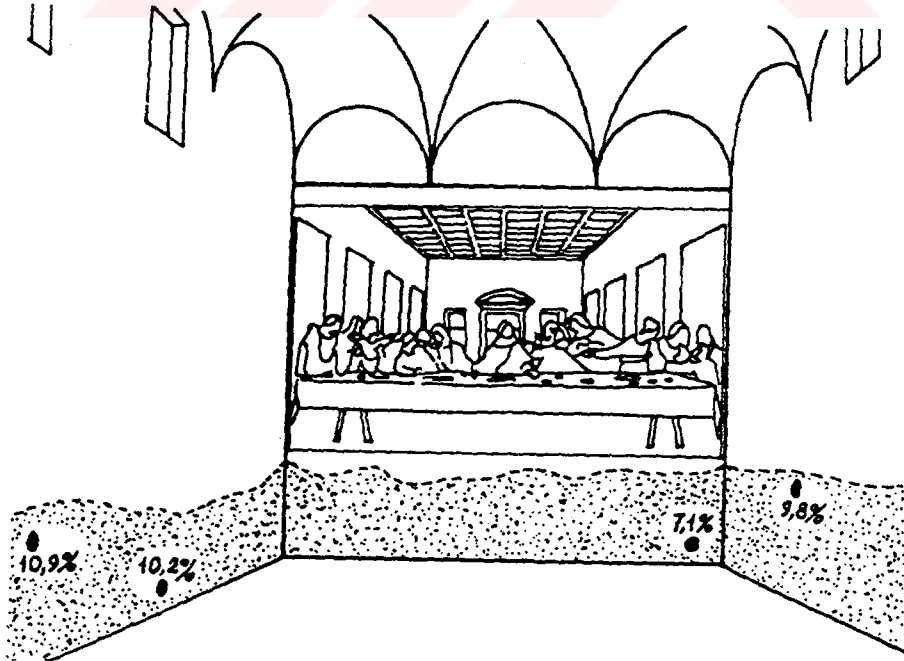
Çizim 15: Leonaddo'nun Milano'daki Cenacolos'u (Massari'den).

Söz konusu nem duvar yüzeyinden içeri doğru hareket edebilir ve duvar yüzeyi ile duvarın içinde bozulmalara neden olabilir. Leonardo'nun Milano'daki Cenacolos'u duvardaki kılcalık ile oluşan nemden etkilenmemiş, duvardaki nem fresko ya kadar çıkmamıştır. Ancak havadaki su buharının yoğuşmasından etkilenmiş ve zarar görmüştür (Bkz.Çizim 15)²⁵.

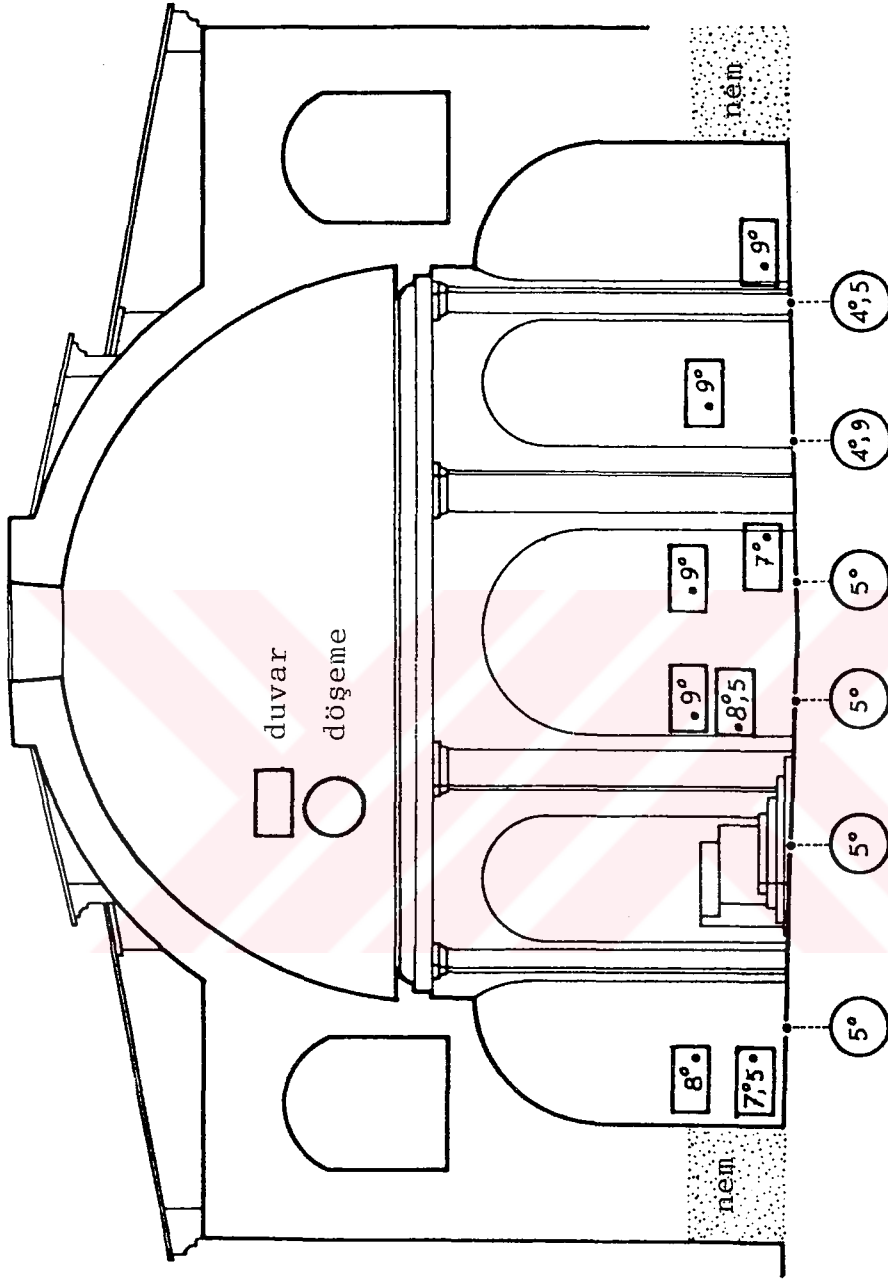
Çizim 16: Döşemenin Duvardan Soğuk Olması Nedeniyle Yoğuşma Sonucu Duvarda Nemin Oluşumu (Massari'den).

Diğer bir örnekte de, döşemenin duvarda soğuk olması nedeniyle, yoğuşma sonucu duvarlarda nemin oluştuğu gözlenmiştir (Bkz.Çizim 16).

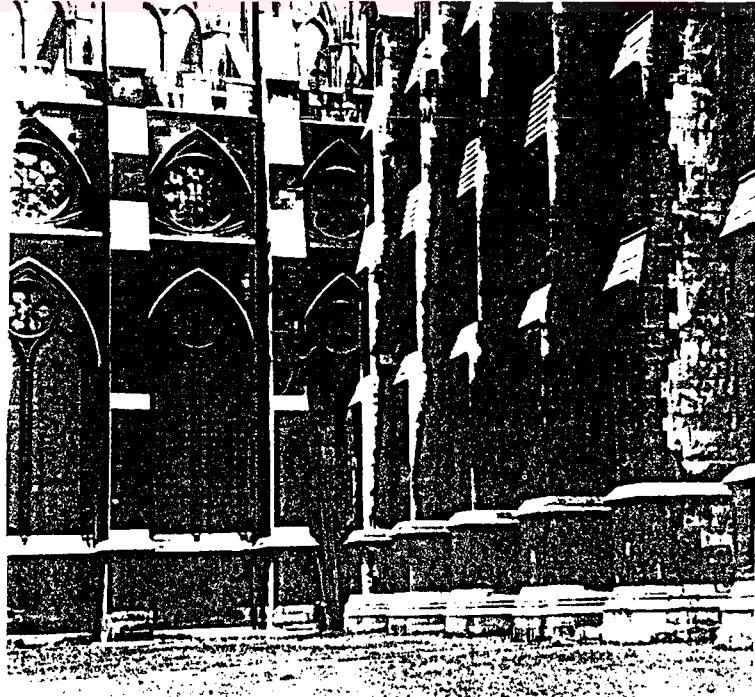
Fotoğraf 5: Kurum ve İslerin Yağmurla Birlikte Cephede Oluşturduğu Siyah, Yapışkan Lekeler (Cecil'den).

Bacalardan çıkan kurum ve isler yağmurla birlikte binaların cephelerinde siyah yapışkan bir tabaka oluşturarak kirlenmeye yol açarlar (Bkz.F.5,F.6). Yüzeğe yapışan kurumlar ve isler cephe malzemelerindeki küçük çatlaklardan ya da gözeneklerden içeri girerek, malzemenin kimyasal yapısındaki değişikliklere ve mukavemeti azaltarak çatlakların büyümesine, kırılmalara, dökülmelere neden olurlar³⁶.

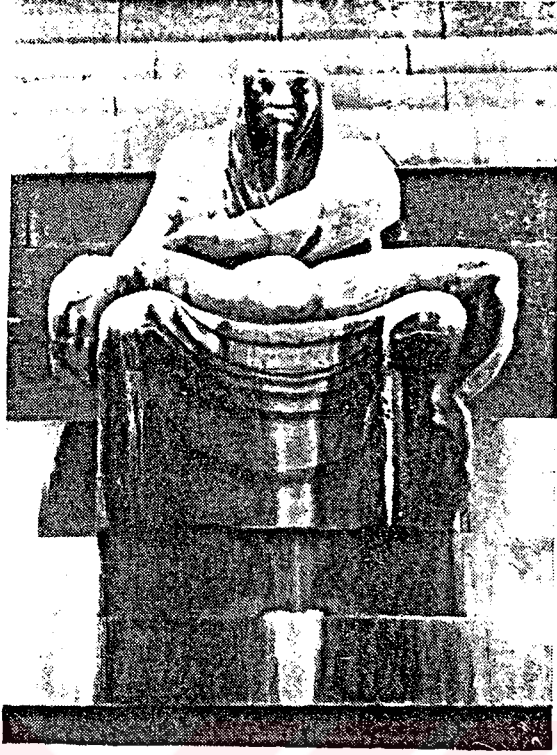
Fotoğraf 6: Kurum ve İşlerin Oluşturduğu Lekeler
(Cecil'den).

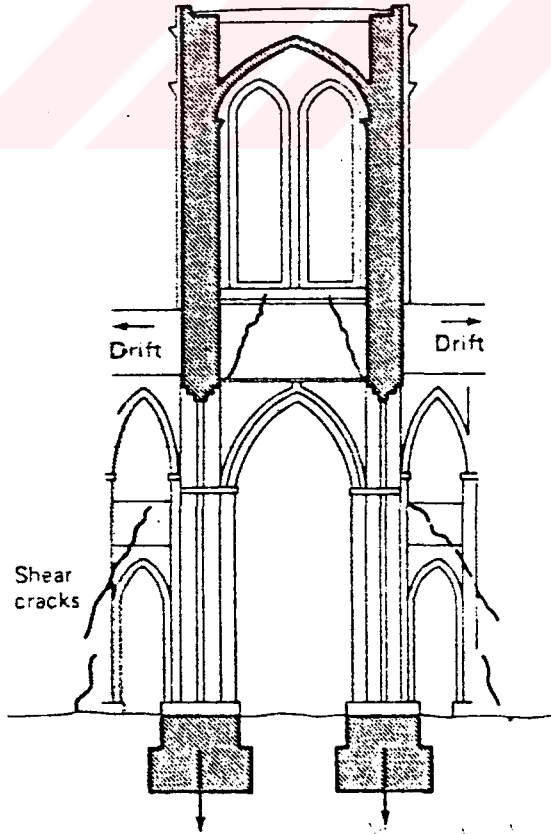
Çizim 17: Yapının Fazla Yüklü Olmasından Temelin Oturması İle Oluşan Çatlaklar (Feilden' den).

Binanın yapılışı sırasında, farklı zeminlere oturtulması, farklı temel sistemlerinin kullanılması, yetersiz kesitlerin seçimi, temellerin farklı kotlara oturtulması, yük dağılımının iyi ayarlanmaması gibi strüktür tasarım yanlışıklarının yapılması yapıda önemli çatlakların, ayrılmaların, zaman içinde yıkılmaların oluşmasına neden olabilir. Yapının fazla yüklü olması durumunda temeldeki oturmalar nedeniyle, yapıda çatlaklar oluşur (Bkz.Çizim 17).

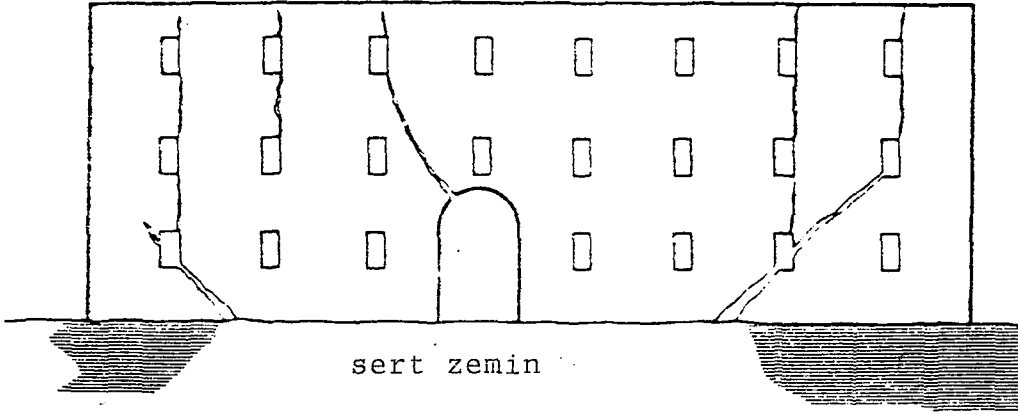
Çizim 18: Farklı Zeminlere Oturma Nedeniyle Oluşan Çatlaklar

Farklı zeminlere oturtulan yapılarda, temellerin, zemin özelliklerine uygun yapılmaması, yapıda çatlakların oluşmasına neden olur (Bkz.Çizim 18).

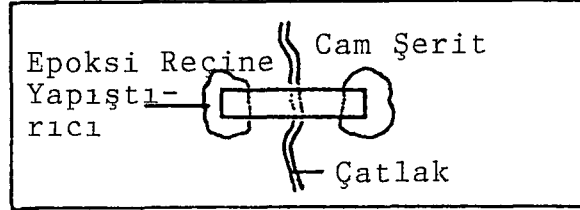
Çizim 19: Cam Şerit Yöntemi (Aydın'dan).

- a) Cam şerit: Kullanımı çok sınırlıdır. Çatlakta bir hareket olduğu ancak camın kırılmasıyla anlaşılabilir. Bu metod hareketin yönü ve ölçüsü hakkında bir bilgi vermez (Bkz. Çizim 19).

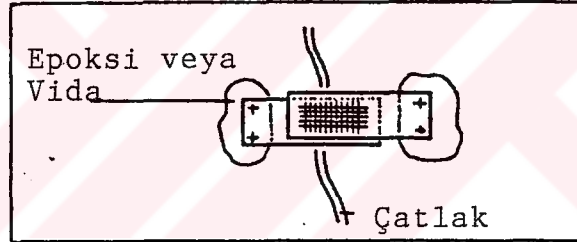
Çizim 20: Kayan Yüzeyler Arasındaki Skala Yöntemi (Aydın'dan).

- b) Kayan yüzeyler arasındaki skala: İki cam arasında ölçülendirilmiş bir skaladan oluşur. Ancak çok düz duvarlarda kullanılabilir (Bkz.Çizim 20).

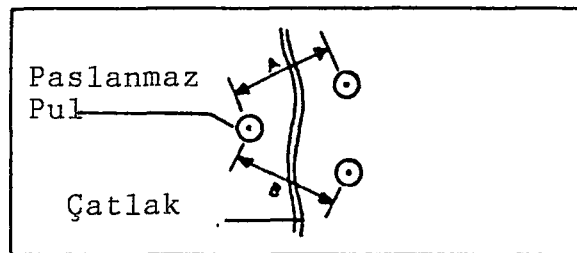
Çizim 21: Açılı Noktalar Arası Ölçüm Yöntemi (Aydın'dan).

- c) Açılı noktalar arası ölçüm yöntemi: Çatlağın konumuna göre üç nokta seçilerek, bu noktalara epoksi reçine ile paslanmaz pullar yapıştırılır ve belli periyodlarla kumpas yardımıyla A ve B uzunlukları ölçülür. Bu sistem camlı yöntemlere göre daha kesin sonuçlar verir (Bkz.Çizim 21).

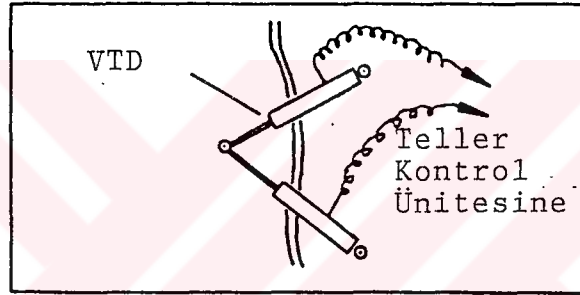
Çizim 22: Açılı Noktalar Arasının LVDT İle Ölçülmesi.

d) Açılı noktalar arasının LVDT ile ölçülmesi: Bu yöntemde hareketi ölçmek için kumpas yerine Transducer kullanılır. Transducerler mekanik hareket değişimini elektriksel büyüklüğe çevirirler. Duvara yerleştirilen LVDT ler çatlaktaki harekete bağlı olarak elektronik ölçme cihazına sinyal gönderirler. Elektronik ölçme cihazı bilgisayara bağlanarak çatlak hareketinin değişimi saptanır (Ekz. Çizim 22).

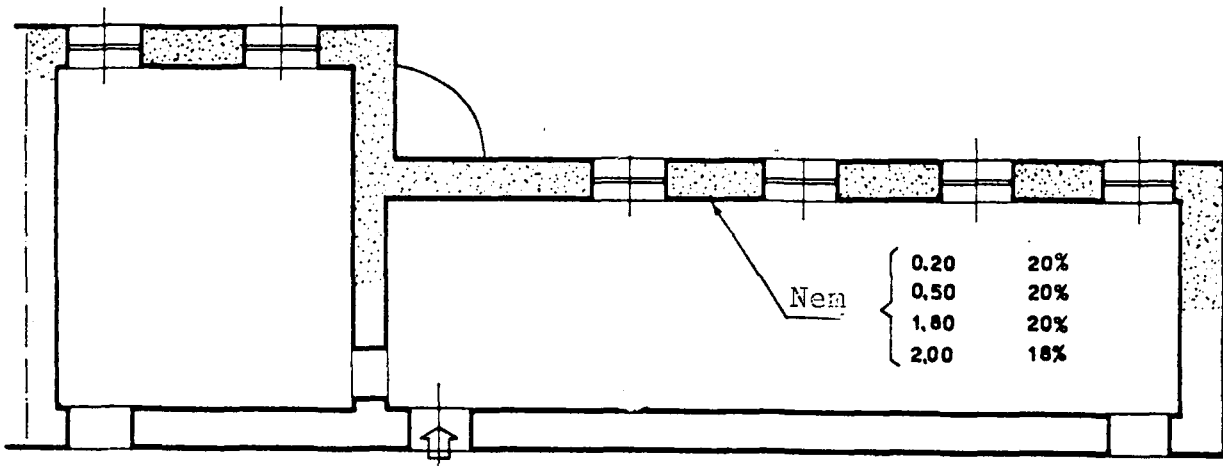
Çizim 23: San Luca Akademisi'nin Duvarlarında Oluşan Rutubetin Yol Drenajının Onarılmasıyla Giderilmesi (Massari'den).

Yapının konumuna bağlı olarak zemin kotundan aşağıya ve tüm çevresini saracak şekilde büzlerin yerleştirilmesiyle uygulanır. Zeminden gelen su büzler yardımıyla drenaj çukurlarına aktarılır. Bu yöntemle duvarlarda yükselen nemde bir azalma sağlanmakta, bazen de nem tümüyle kesilebilmektedir. San Luca Akademisi'nin duvarlarında da zemin suyundan dolayı 2 m. yüksekliğe kadar ulaşan rutubet oluşmuş ve yol drenajının onarılmasıyla üç yıl içinde rutubetin ortadan kaybolduğu görülmüştür (Bkz. Çizim 23)⁴⁴.

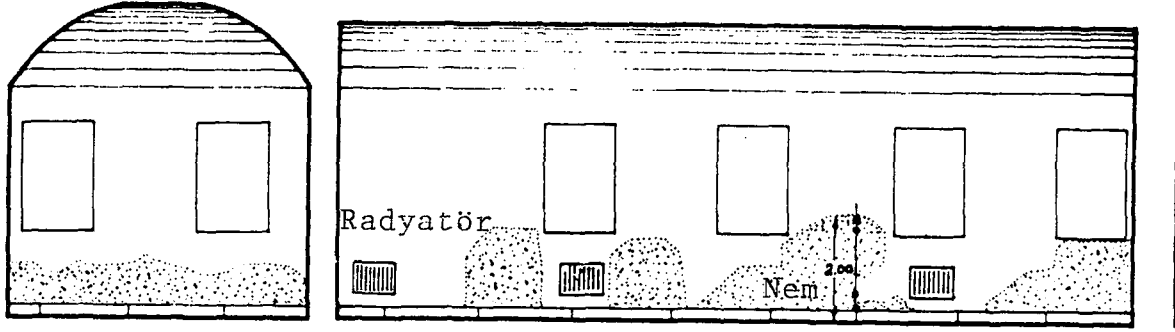
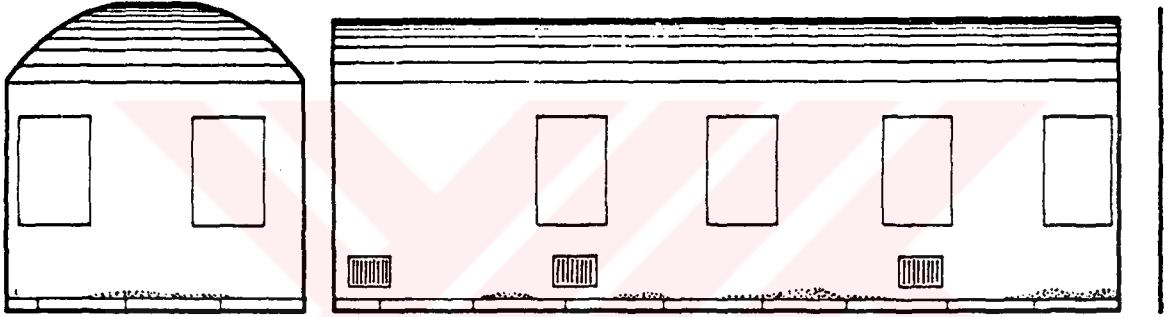
----- Eski Drenaj Hattı
 ----- Yenilenen Drenaj Hattı

Çizim 23: Yol Drenajının Onarılmasıyla Nemin Giderilmesi
 (Massari'den).

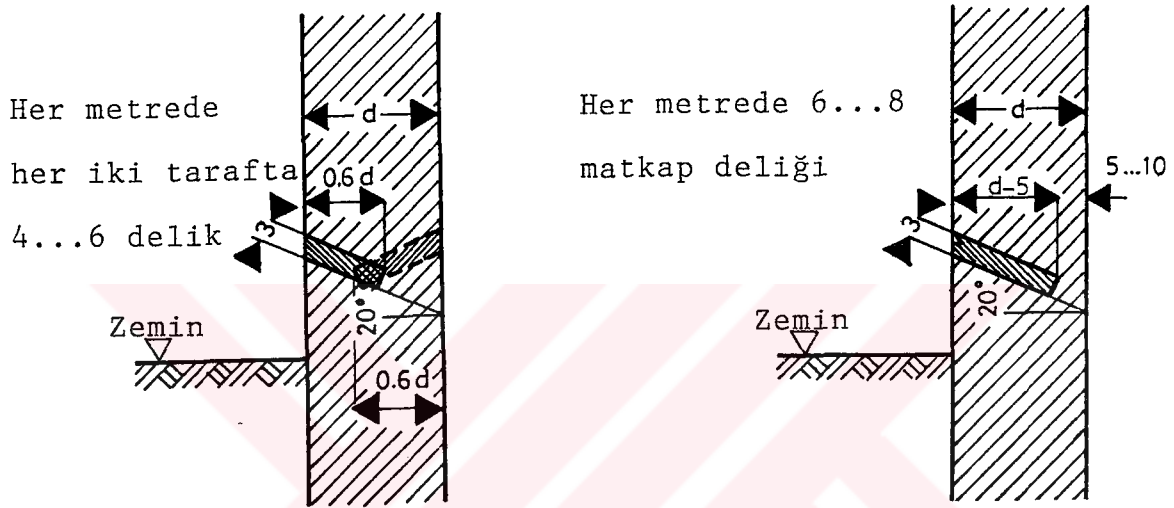
Çizim 25: Kimyasal Maddelerin Duvara Uygulanması (Lufsky'den). Massari metodu da duvara kimyasal maddelerin uygulanmasında önemli bir yöntemdir. Bu yöntemde duvarlara 50 mm.'lik matkapla mekanik olarak 15 delik açılarak, 420 mm.'lik bir tuval oluşturulup, içlerine su geçirmez reçineler yerleştirilir (Bkz. Çizim 26)⁴⁹. Tüm binayı kaplayana kadar bu yöntem defalarca tekrarlanmalıdır.

Duvarda delikler açarak, bu deliklere silikon bazlı solüsyonların şırınga edilmesi yöntemidir. Bu yöntemle silikonlu maddeler gözenekleri doldurarak nemin yükselmesini önlerler. Delikler içe doğru en az 20° 'lik bir eğimle, duvarın bir ya da iki yanında açılmalıdır (Bkz. Çizim 25)⁴⁸.

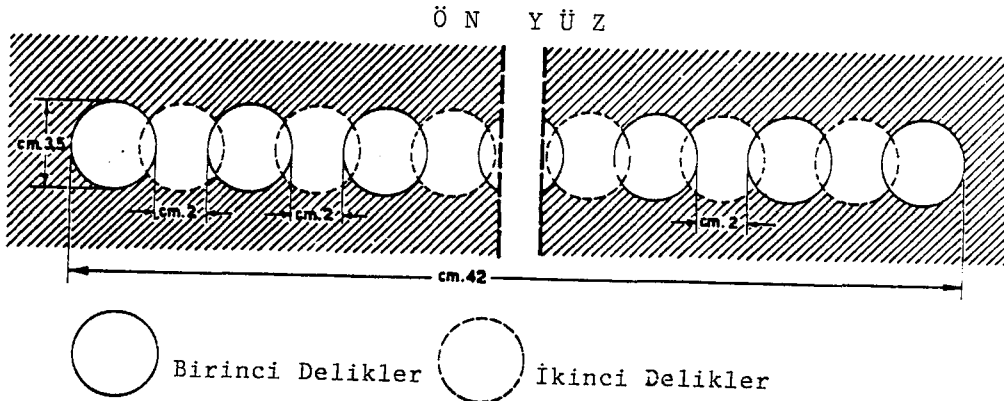
○ Birinci Delikler ○ İkinci Delikler

Çizim 26: Massari Metodu (Massari'den)

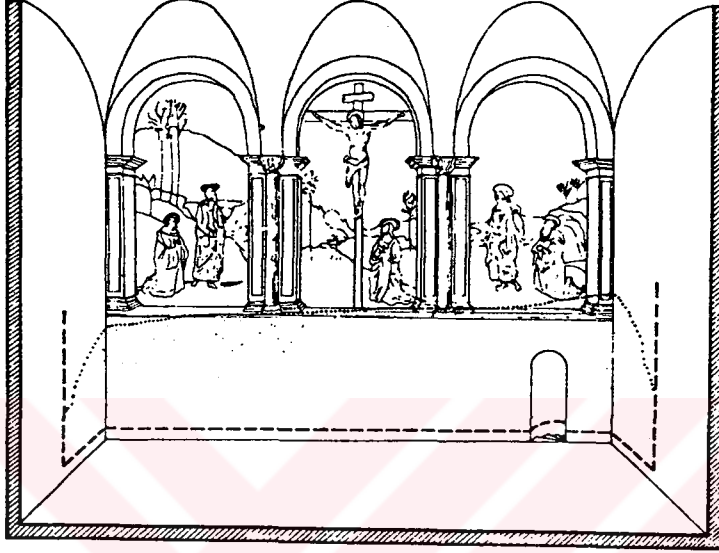
..... Nemlilik Seviyesi
 ----- Tuğla Duvarın Kesilme Hattı

Çizim 27: Massari Metodunun Duvara Uygulanması.

Floransa'daki Santa Maria Maddalena Kilisesi'nde bulunan freskolar Massari metodu uygulanarak nemden arındırılmıştır (Bkz.Çizim 27)⁵⁰.

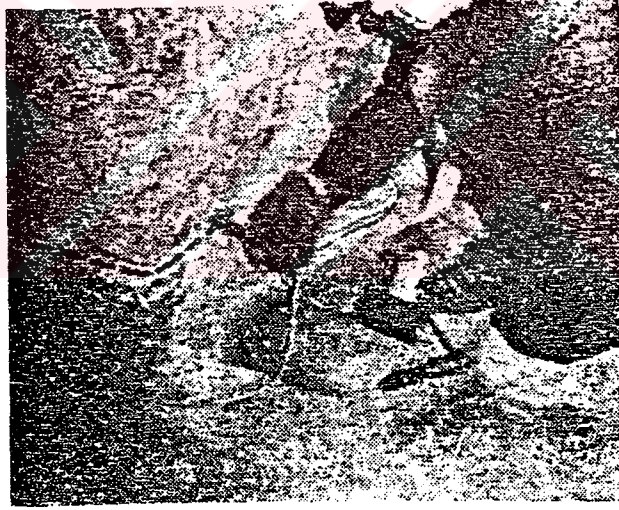
Fotoğraf 7: Elektro-Ozmoz Uygulaması İçin Sondaların Duvara Yerleştirilmesi (Lufsky'den).

Bu yöntemin uygulamasıda oldukça basittir. Zeminden 10-15 cm. yukarıda duvara sondalar yerleştirilir. Bu sondaları, yatay derzlerden birine yerleştirilen bir toplama kablosu birleştirmektedir (Bkz.F.7). Bu kablodan çıkan elektrotlar toprağa sokulur ve kısa devre yapılarak elektro - ozmotik su nakli sağlanır⁵⁷.

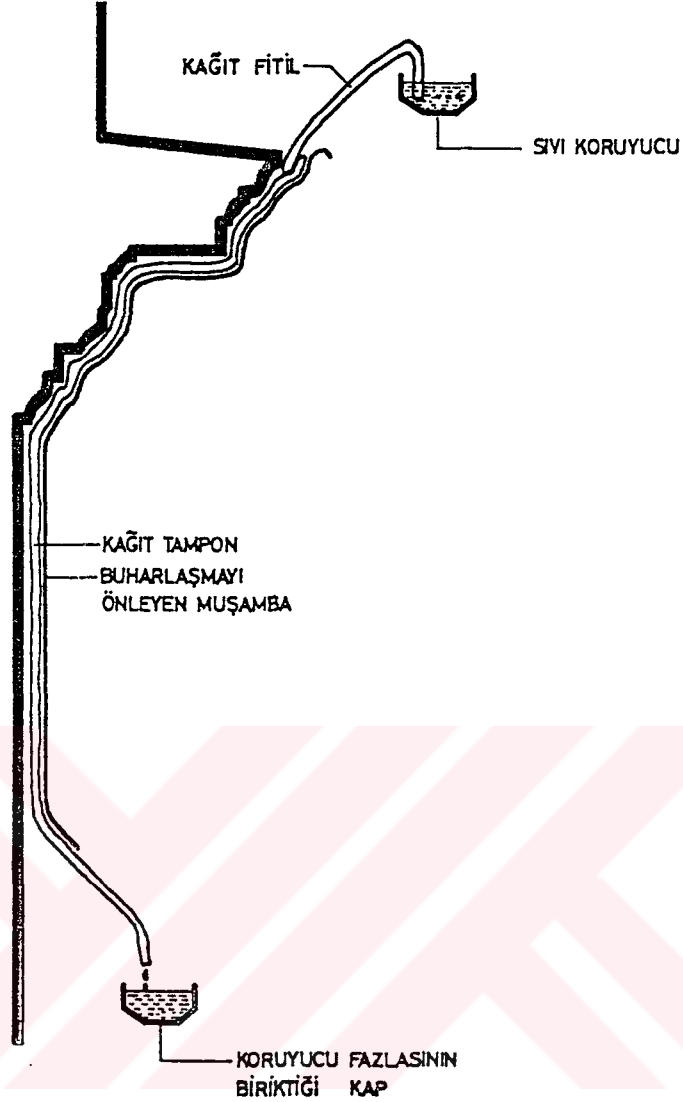
Çizim 29: Sağlamlaştırıcının Kağıt Tamponla Yüze Uygulanması.

Bu yöntemde bir kaba koyulan sağlamlaştırıcının fitiller yardımıyla, yüzeydeki gözenekler tarafından kılcallıkla emilmesi sağlanır (Bkz. Çizim 29)⁹³.

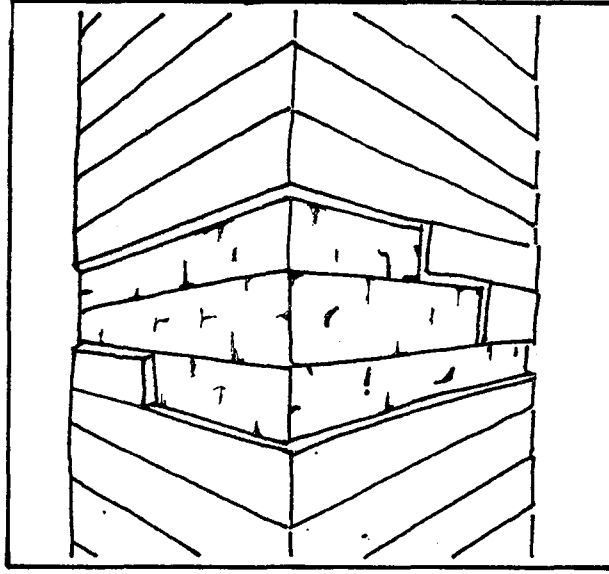
Çizim 30: Farklı Derinliklerde Yüzeyler Uygulanması.

- a) Farklı derinliklerde yüzeyler uygulanması (Bkz.Çizim 30).
- b) Orijinal yüzey ile tamamlama yapılan yüzey arasında bir sınır geçirilmesi (Bkz. Çizim 31)
- c) Onarılan kısımlardaki elemanların ara malzemesine değişik derzleme teknikleri uygulanması (Bkz. Çizim 32)
- d) Renk tonu değişik, orijinal ile aynı özelliklerde malzemelerin uygulanması.
- e) Orijinal malzemedен farklı boyutta malzeme kullanılması (Bkz.Çizim 33)
- f) Orijinalle aynı nitelikte malzemenin ayrı bir örgü tekniği ile uygulanması (Bkz.Çizim 34).
- g) Farklı nitelikteki doğal malzemelerle tamamlama (Bkz. Çizim 35).

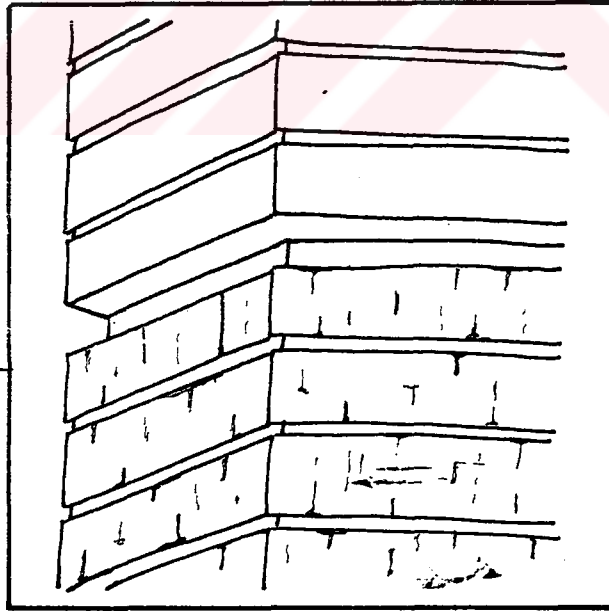
Çizim 31: Orijinal Yüzey İle Tamamlama Yüzey Arasında Derz Yapmak.

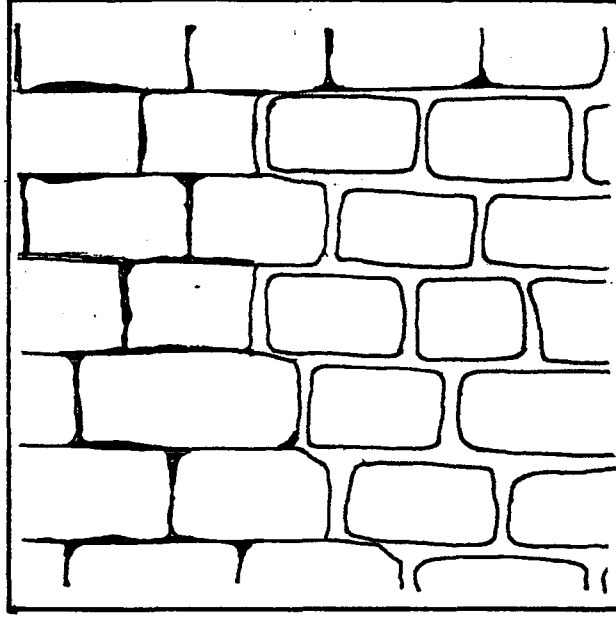
Çizim 32: Orjinal Yüzey İle Tamamlanan Yüzeyde Değişik Derz Uygulaması.
