TARİHİ YAPILARDA
STRÜKTÜR SAĞLAMLAŞTIRMA
YÖNTEMLERİ

RÖLÖYE-RESTORASYON YÜKSEK LİSANS TEZİ

Hazırlayan: Mimar Ergun ÖNER

İstanbul-1992

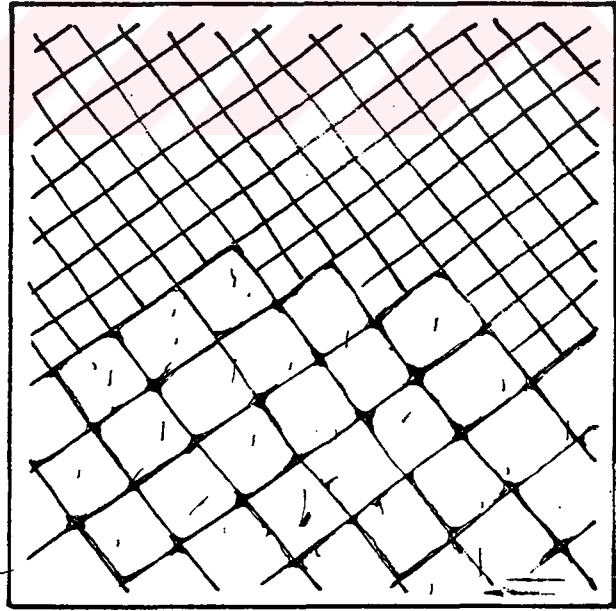
çizim 33: Farklı Boyutlarda Malzeme Kullanılması.

- a) Farklı derinliklerde yüzeyler uygulanması (Bkz.Çizim 30).
- b) Orijinal yüzey ile tamamlama yapılan yüzey arasında bir sınır geçirilmesi (Bkz. Çizim 31)
- c) Onarılan kısımlardaki elemanların ara malzemesine değişik derzleme teknikleri uygulanması (Bkz. Çizim 32)
- d) Renk tonu değişik, orijinal ile aynı özelliklerde malzemelerin uygulanması.
- e) Orijinal malzemedен farklı boyutta malzeme kullanılması (Bkz.Çizim 33)
- f) Orijinalle aynı nitelikte malzemenin ayrı bir örgü tekniği ile uygulanması (Bkz.Çizim 34).
- g) Farklı nitelikteki doğal malzemelerle tamamlama (Bkz. Çizim 35).

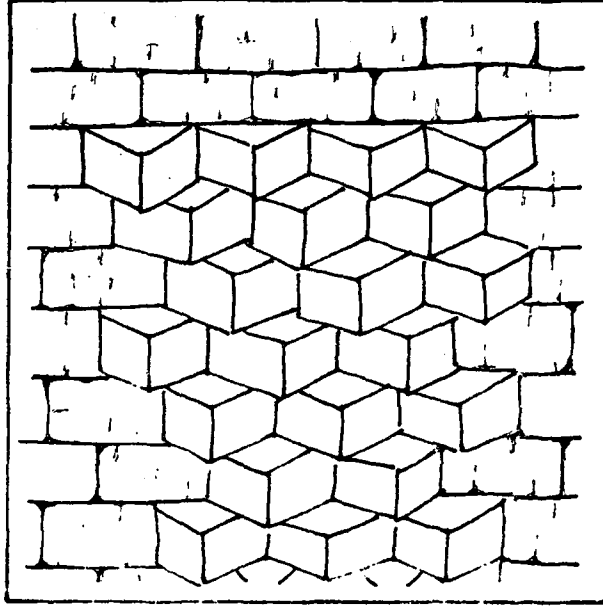
Çizim 34: Malzemeyi Değişik Örgü Tekniğinde Uygulamak.

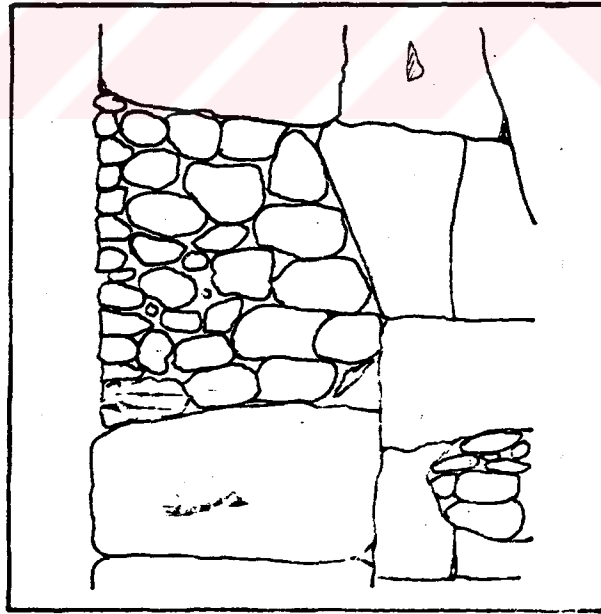
Çizim 35: Farklı Nitelikte Doğal malzemelerle Tamamlama.

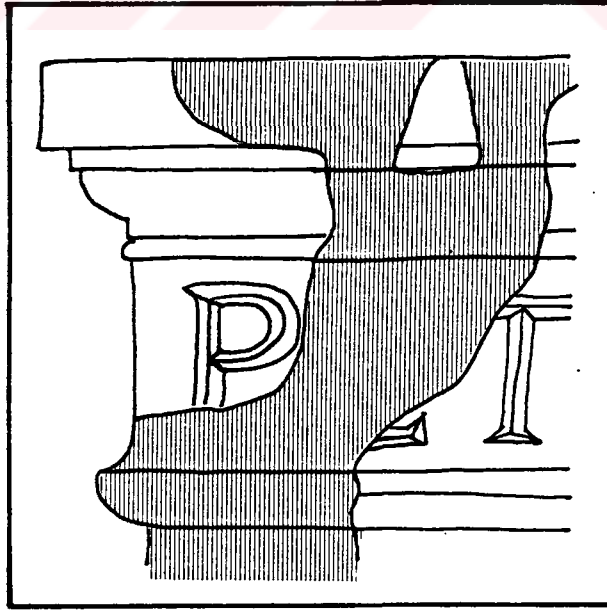
Çizim 36: Ara Birleştirici Malzeme İle Yorum Getirmeden Uygulama (Mocan'dan).

- 2) Onarımda tamamlamalar için suni (imitasyon) malzemelerin kullanılması durumunda :
- Bulunan parçaların, ara birleştirici malzeme ile biraraya getirilerek, ara malzeme üzerine herhangi bir yorum getirmeden uygulama (Bkz.Çizim 36).
 - Ara malzeme üzerine detaylar işlenerek birleştirme kısımlarının izler çizilerek belirtilmesi (Bkz.Çizim 37).
 - Onarım malzemesinin kendi niteliğinde kullanılması.
 - Orijinal elemanın kopya edilmesi, ancak yeni malzemenin kendi görünümünde bırakılması.
 - Orijinal elemanın aynen kopye edilmesi (doku, renk, elyaf gibi). Ancak bu yöntem özellikle belli bir süre geçtikten sonra onarılan kısımlarla özgün kısımlar arasındaki fark anlaşılamayacağından; izleyicileri yanıltabilecek, sakıncalı bir yöntemdir.

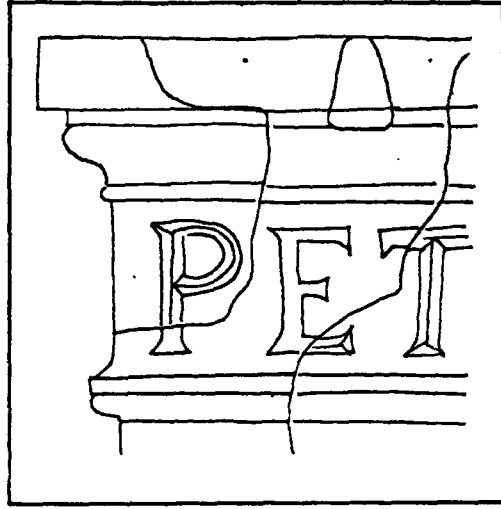
Çizim 37: İzler Çizilerek Ara Malzemenin Belirtilmesi.

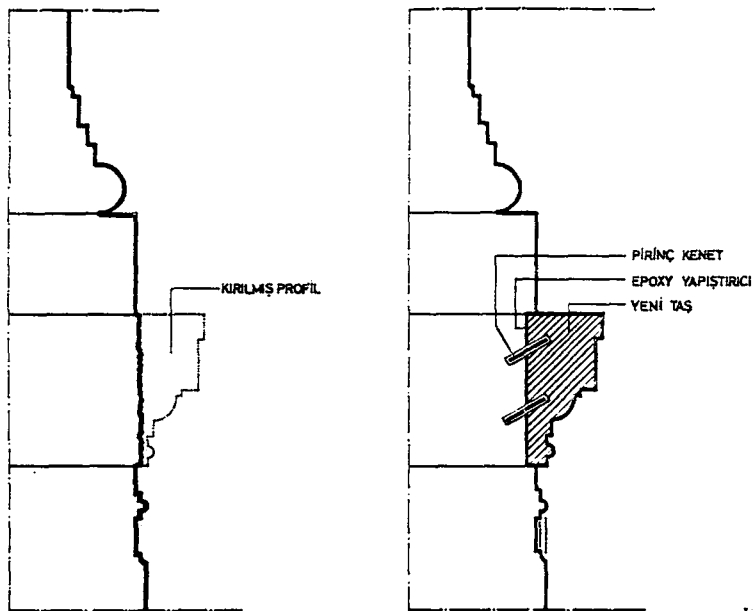
Çizim 38: Kopan Parçaların Tamamlanması (Aydın'dan).

Taş yüzeyinden kopan küçük parçalar buldukları takdirde, polivinil asetat ve akrilik reçinelerle yerlerine yapıştırılabilirler. Daha büyük parçaların yerlerine yapıştırılabilmesi için ise polyester ve epoksi reçineler içeren, daha kuvvetli yapıştırıcı özelliği olan harçlar kullanılmalıdır. Çok büyük ve ağır parçalarda ise bu harçlarla birlikte metal kenetlerle de sağlamlaştırmak gereklidir. Bu kenetler paslanmaz metallere ya da fiberglas ve plastikten yapılmalıdır (Bkz.Çizim 38)⁹⁶.

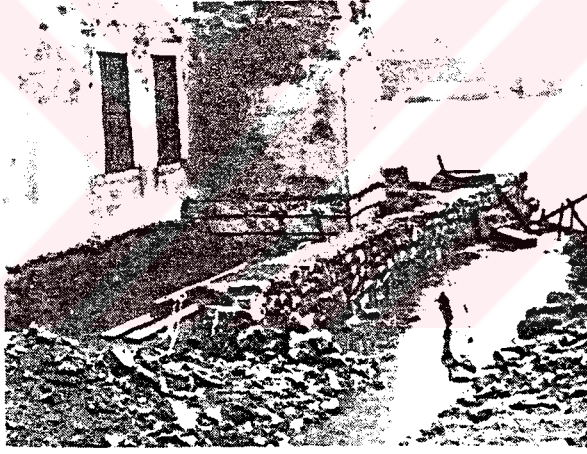
Fotoęraf 8: Bodrum Cami'nin Onarım ncesi

Yapının onarım ncesi ve onarım sonrası durumunu belgeleyen fotoęraflarda da grleceęi gibi uygulamadan olumlu sonu alınmıřtır (Bkz.F.8,F.9).

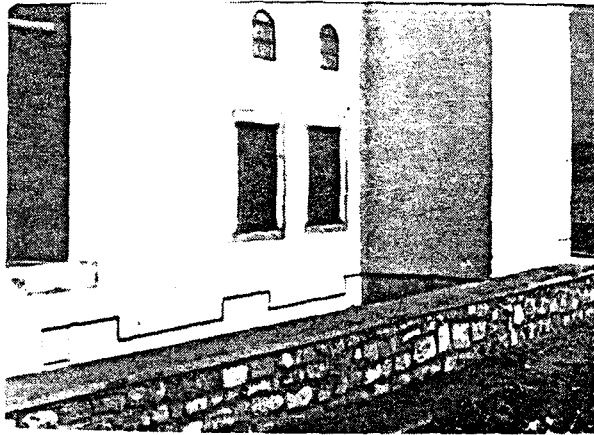
Fotoęraf 9: Bodrum Cami'nin Onarım Sonrası

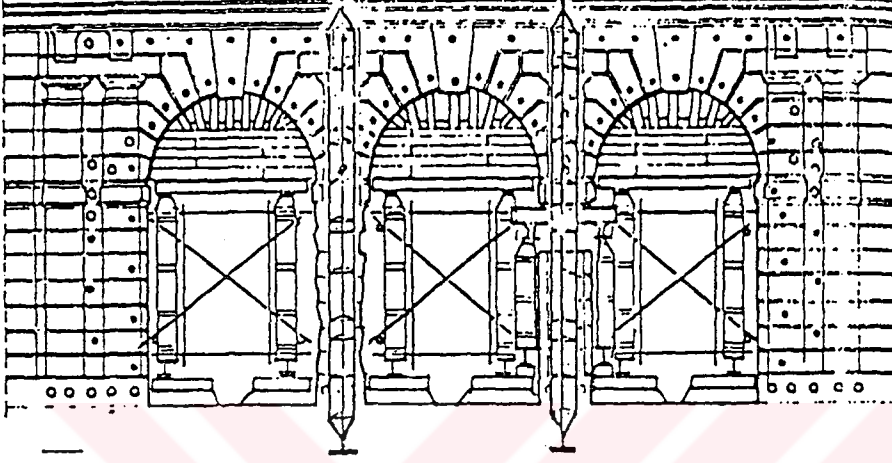
Çizim 39: Dresden Sarayı, Kuzey cephesi (Zepnik'den).

Yapının kuzey cephesinde ıslak kaya sondajı ile 154 adet delik açılmıştır. Zemin katında 14 mm. çapındaki donatı çubukları duvar ve kemerleri bağlamak amacıyla ankraj olarak deliklere yerleştirilmiştir (Bkz.Çizim 39).Daha sonra çimento + kil + su karışımından oluşan enjeksiyon malzemesi, açılan de-

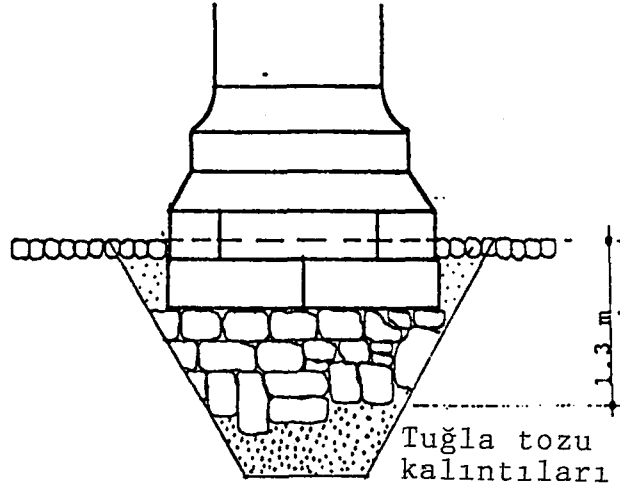
Çizim 41: Albrechtsburg Şatosu Sütun Temelleri (Zepnik'den).

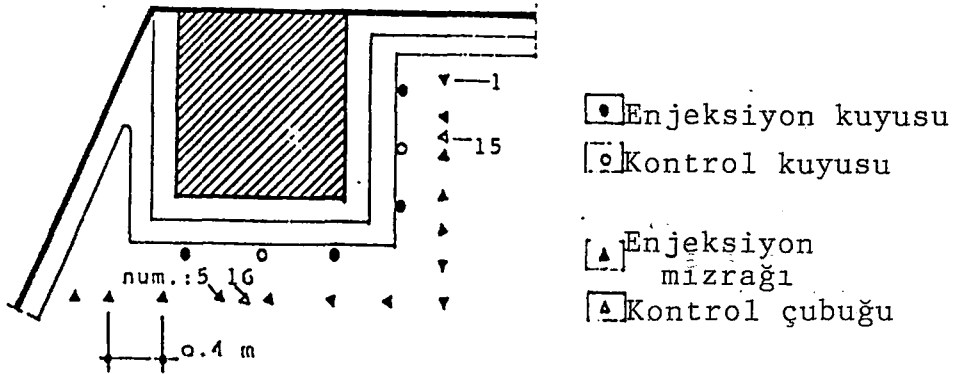
Çizim 42: Albrechtsburg Şatosu Sütun Temel Planı (Zepnik'den).

Temelin yetersizliğinden dolayı oluşan hareketleri önlemek amacıyla çimento + ince kum + kil ve sudan oluşan bir karışım temele enjekte edilmiştir. Maksimum 4 m. derinlikte, düşeyde 30° eğimli, 55 mm. çaplı dört sondaj deliği açılmıştır. 14 adet 33.5 mm. çaplı enjeksiyon borusu kazık çekici ile 5 m. derinliğe çakılmıştır (Bkz. Çizim 42). Uygulamada 16.4 t. çimento ve 5.2 t. ince kum kullanılmıştır.

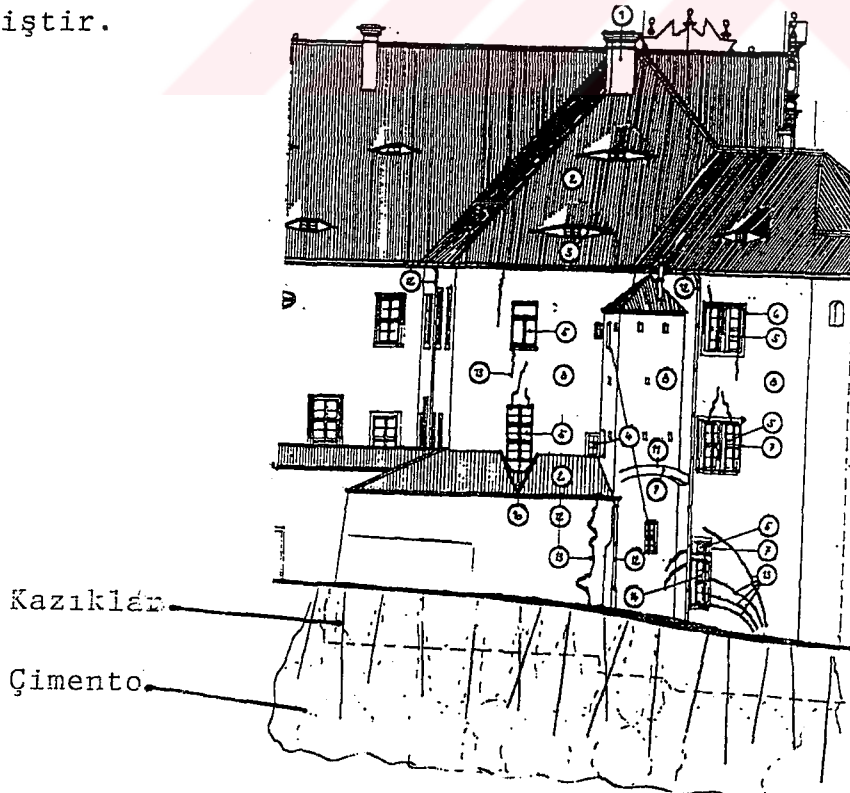
Çizim 43: Ortenburg Şato'sunda Temele Çimento Enjeksiyonu.

Şatonun kuzeydoğu kısmında su etkisiyle yerdeğiştirmeler ve duvarlarda önemli çatlaklar görülmüştür. Temelaltı jeolojik şartları uzmanlarca incelenmiş; zeminin sülfat konsantrasyonunu ve pH değerini belirlemek için tesler yapılmış ve bu çalışmalar sonucunda, daha fazla oturmaları engellemek için yüzeyaltı enjeksiyonuna karar verilmiştir. Uygulama 1987 yılında gerçekleştirilmiş, 45 mm. çaplı 83 kuyu kazıklarla ve kaya sondajıyla açılmıştır. Açılan bu kuyulara % 50'si çimento, % 5'i ince kum (0..... 0.8 mm.), % 5'i kil ve % 40'ı su, toplam hacmi 198 m³ olan karışım enjekte edilmiştir (Bkz. Çizim 43).

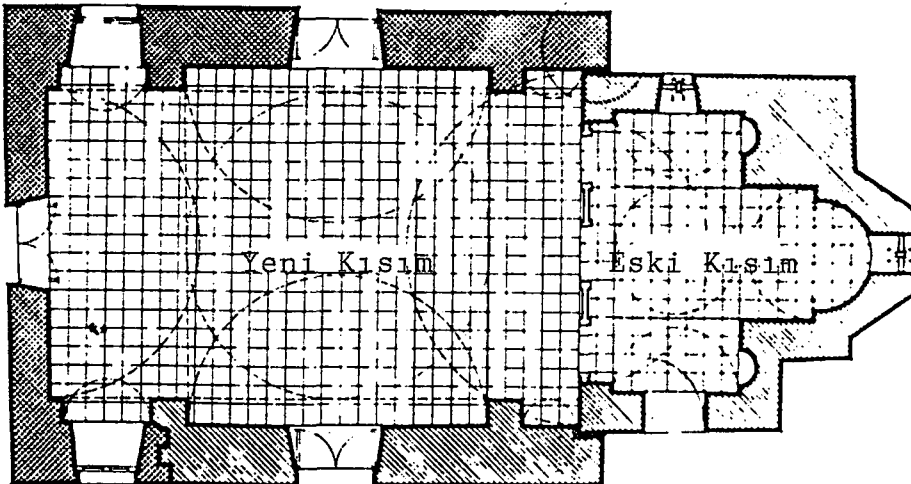
Çizim 44: Kalamata Holy Aposles Kilisesinin Planı
(Vogiatzis'den).

Holy Aposles Kilisesi 1821'deki bağımsızlık savaşının başladığı Kalamata şehri için büyük tarihsel önem taşımaktadır. Kilise şehrin tarihi merkezindedir. Birbirinden 400 yıl arayla yapılmış iki binadan oluşmaktadır. Doğudaki eski olanı 12.yy'da yapılmış, küçük tek kubbeli bir Yunan kilisesidir. Batıdaki kısım ise Venedik döneminde yıkılmış, yerine bugün naos olarak kullanılan, daha geniş kubbeli, tek açıklıklı bir yapı eklenmiştir (Bkz. Çizim 44). Yıkılan batı kısmının yerine yükleri alması için bir kemer inşa edilmiştir. Kuzeybatı köşesine ise, batı kısmına ek yapı yapılırken, bir çan kulesi eklenmiştir. Naosun duvarlarının dış kısmı kötü kalite kumtaşından, geri kalan duvarlar ise büyük ve kaba taşlardan yapılmıştır. Kubbe, 1950'lerde betonarme olarak (gerekli kubbe mesneti yapılmadan) eski tahta kubbenin yerine yeniden inşa edilmiştir.
