**KÜLTÜRÜN AYDIN İLİ KARDEŞKÖY KONUTLARINDAKİ  
MEKANSAL ORGANİZASYONA ETKİSİ**

**YÜKSEK LİSANS TEZİ  
MİMARLIK ANABİLİM DALI  
MİMARİ TASARIM PROGRAMI**

### THE INFLUENCE OF CULTURE ON SPATIAL ORGANIZATION IN KARDEŞKÖY HOUSES, IN AYDIN

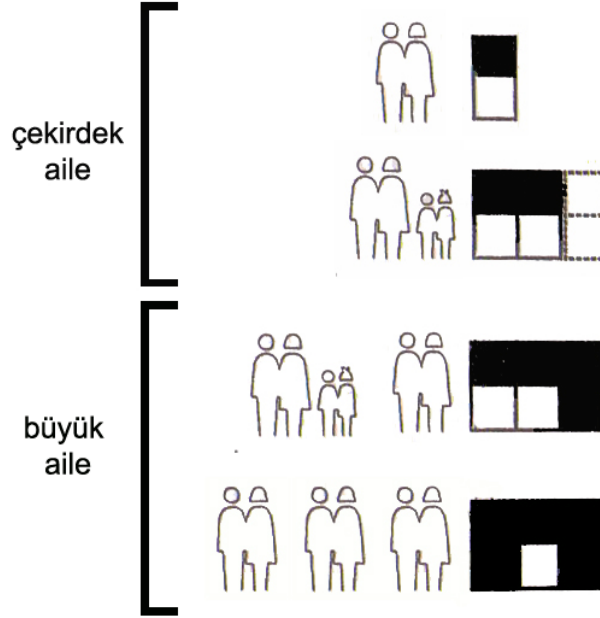
Şekil 2.1 Konutun aileyle birlikte büyümesi [12]

Türk evi, ilk aşamada, hayatın üzerinde tek oda olarak yapılabilir. Aile büyüyünce bir oda bir oda daha eklenerek yan sofalıdan L sofalıya, U sofalıya gelişebilir. Kısacası Türk evi, aile ile birlikte büyüüp, küçülebilir [12].

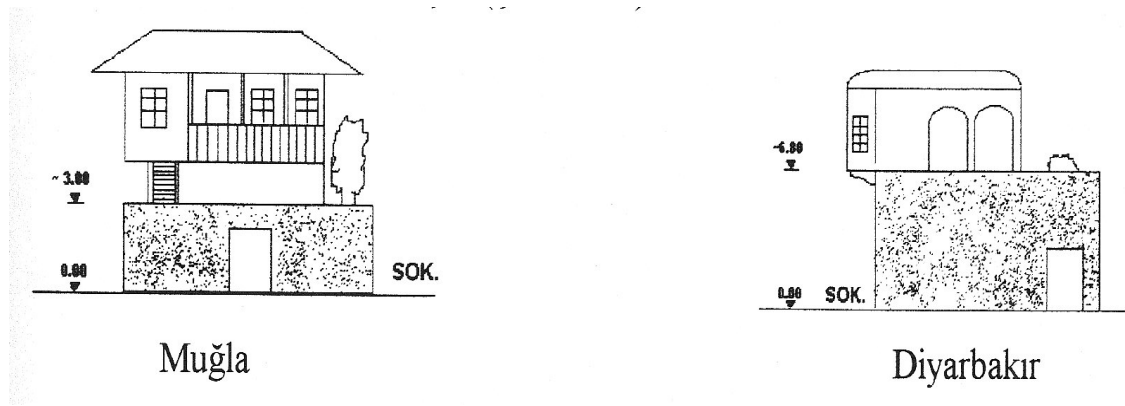
Şekil 2.3 Mahremiyet ilkesinin bölgelere göre farklılaşması [10]

Mahremiyet derecesi bölgeler arasında değişiklik göstermektedir. Batı kıyılarındaki konutlar avlu duvarlarının yüksekliği, pencere boyutları ve sayısı ile doğudaki geleneksel konutlardan farklılık gösterir (Şekil 2.3). Bu durum Batı Anadolu

Örneğin; Rumlarla iç içe yaşayan ve adalar kültüründen etkilenen Muğla insanı, konutu avlu içine almışsa da avlu duvarları Diyarbakır Evi'ni çeviren duvar yüksekliğinin nerdeyse yarısı gibidir. Bu farklılık sokağa pencere açma düzeninde de kendini gösterir. Muğla Evi'nde gerektiğinde sokağa pencere açılırken, Diyarbakır Evleri'nde cepheye pek pencere açılmaz, çok gerektiğinde cumbaların (çıkma) yanlarına, karşı evi görmeyecek tarzda inşa edilmiştir [10].

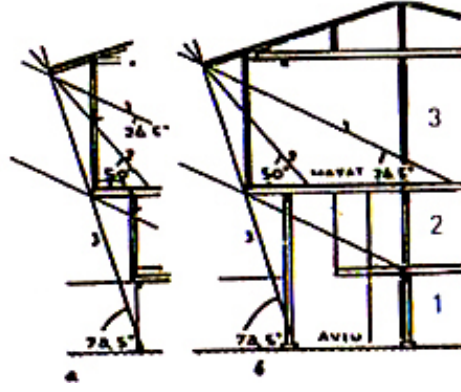
Şekil 2.4 İklimin konuta etkisi [12]

1 numaralı kat evin hizmetlerinin görüldüğü kattır. 2 numaralı kat kışlık kattır; pencereler küçüktür. Tavan ise ancak el değmeyecek yüksekliktedir. Isıtılması kolaydır ve hava olaylarına karşı korunaklıdır. 3 numaralı kat yazlık kattır. Tavan havanın devir daim yapacağı kadar yüksektir. Pencereler de iki numaralı kata oranla büyüktür (Şekil 2.4).

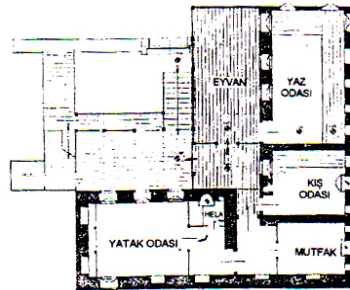
Şekil 2.5 Bir Elbistan evinde yaz ve kış odası ayrımı [16]

Anadolu'nun birçok yerinde geleneksel yaşam yaz aylarında farklılaşma göstermektedir. Yerleşimlerdeki iklim özellikleri; yaz günlerindeki ısı düzeyi sıcak gün sayısı ve yerleşimin ekonomik gücüne bağlı olarak farklı yaklaşımlar gözlenir. Bu yaklaşımların en basiti, yaz boyunca evin kuzeyine bakan bölümlerini, ya da üst katlarını daha yoğun kullanmaktır. Soğuk mevsimde çözümler değişim gösterir. Dış ortamdaki soğuğa karşı ilk davranış, kişinin ısıtılarak korunmasıdır. Böylece oda içi değil, kişi ısıtılmış olur. "Eski evler ısıtılmazdı" sözü bu durumda anlam kazanır. Sıcağa karşı yapılan bunun tersidir. Uygun hava akımının sağlandığı, bol açıklı mekanlar söz konusudur. Türk Evindeki "Kış Odası" ve "Yaz Odası" kavramı bu temele oturur [15] (Şekil 2.5).

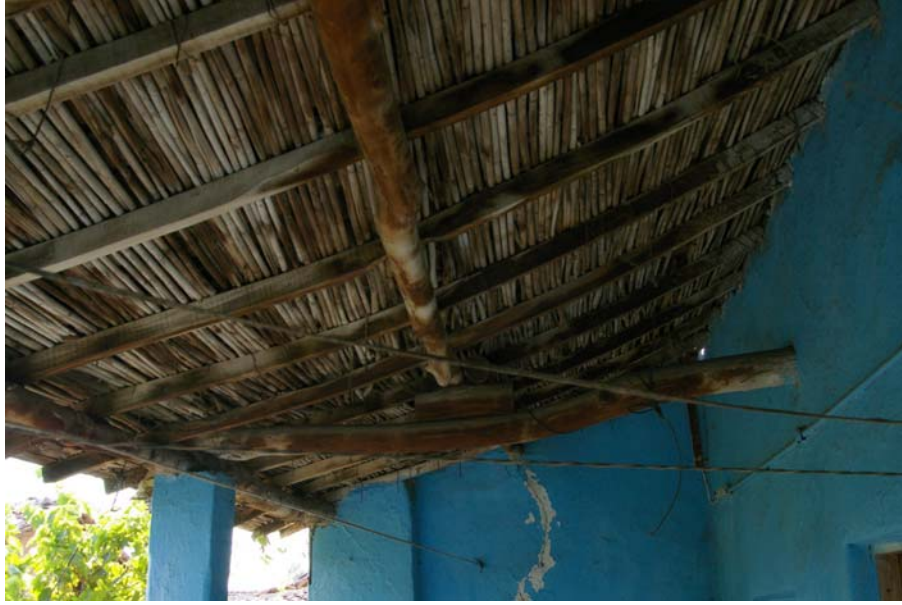
Şekil 3.4 Köy evinden çatı detayı (f: Şakir Yelken)

Diğer yandan ovalarda sulak bölgelerin kenarlarında kargı ve hayıt yetişir. Bu bitkilerse eski tip yapılarda kiremit altına bir izolasyon malzemesi gibi kullanıldığı gözlemlenir (Şekil 3.4).

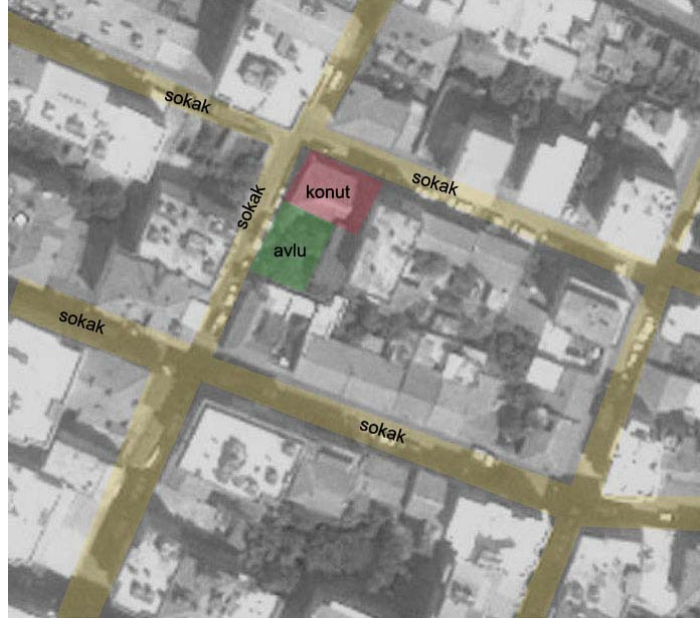
Şekil 3.11 Aydın'da 1950 öncesi konut örneği vaziyet planı

1950'li yıllardaki konutların avlusunda hela, kümes, çeşme konumlanır. Daha sonraki yıllarda hela ve çeşme tuvalet-banyoya evrilerek konutun içinde yer almaya başlamıştır.

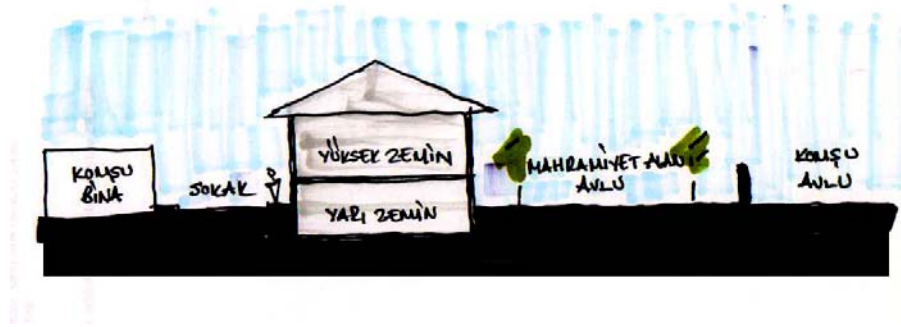
Şekil 3.12 Aydın'da 1950 öncesi sokak – bina – avlu ilişkisi

1950’li yıllardan önce Aydın’daki konutlar ya sokaktan bir duvarla ayrılır ya da konut avluyla sokak arasında duvarla birlikte bir izolator olarak çalışırdı. Duvarlarla evin özel yaşamı sokaktan ayrılmış olurdu. Sokaktan avluya “çatma kapı” denilen bir kapıdan girilirdi. Tarıma dayalı bir yaşam olmasından dolayı konut organizasyonlarında avlu gözlemlenmektedir.

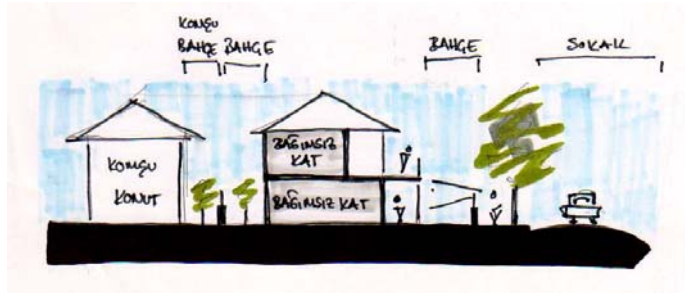
Şekil 3.15 1950-1970 arası iki katlı villa tipi konut sokak – bahçe – konut ilişkisi

Mahremiyetin azalması, 2 katlı villa tipi konutlarda da gözlemlenebilir. Bu konutlarda bahçeyi sokaktan ayıran bir duvar olmadığı için konutla sokak iç içe duruma gelmiştir.

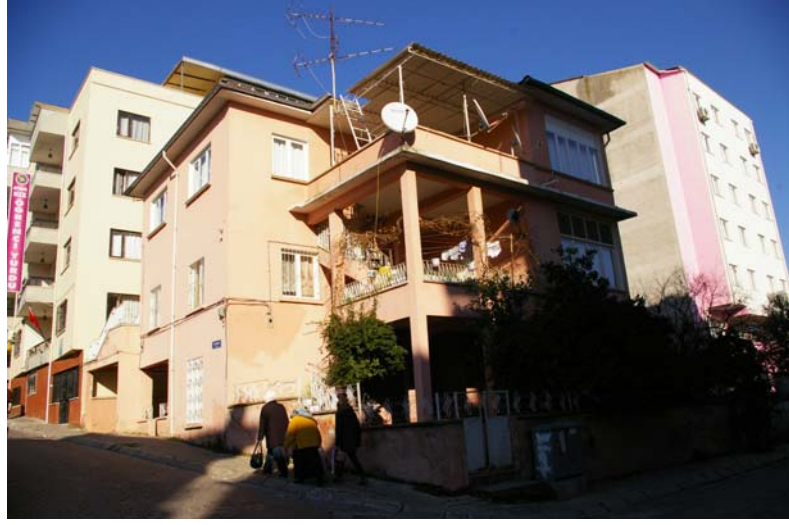
Şekil 3.16 Aydın'da 1950-1970 arası 3-4 katlı konut örneği (f. Şakir Yelken)

Aydın'da 3-4 katlı konutlarda açık merdiven kovası çözümlmesine sıkça rastlanmaktadır. Merdivenin sahanlıkları her kat için teras görevi görmektedir.

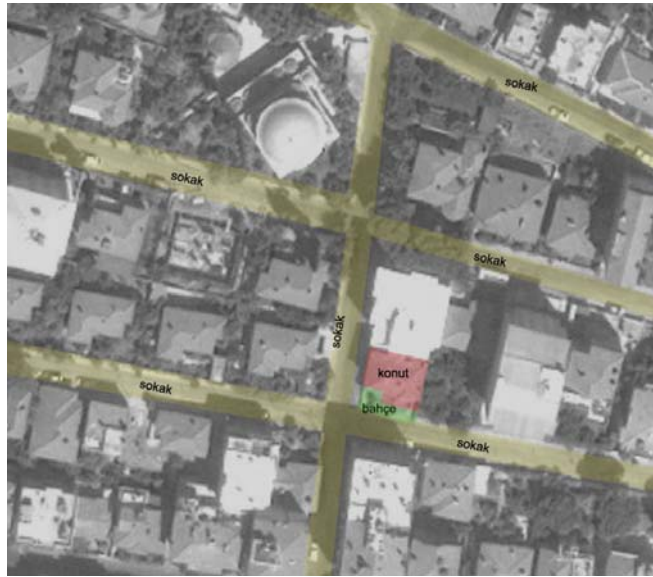
Şekil 3.17 Aydın'da 1950-1970 arası 3-4 katlı konut vaziyet planı

1950 öncesi konutlarda konut genellikle iki mekandan oluşurken 1950 sonrası konutlarda oda sayısı artmış ev içi mahremiyet artmıştır. Ebeveyn ve çocuk odaları ayrılmıştır.

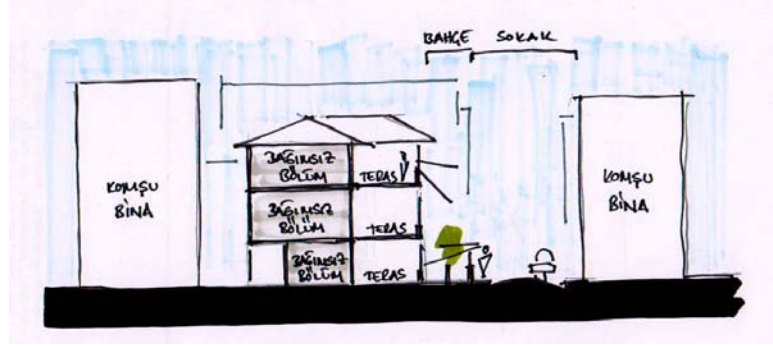
Şekil 3.18 Aydın'da 1950-1970 arası 3-4 katlı konut sokak – bahçe – teras – konut ilişkisi

Bu konutlarda avlunun yerini bahçe almıştır. Fakat bahçe işlevsellik göstermek yerine konutun bir peyzajı olmuştur. Avlunun işlevi bağımsız katlara ait olan teraslara kaymıştır.

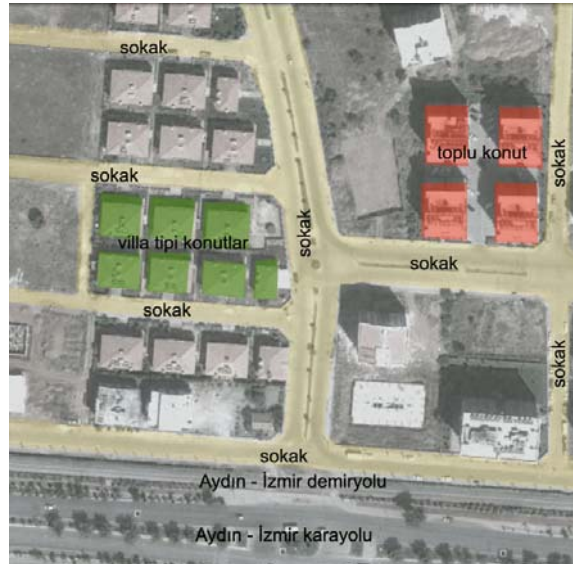
Şekil 3.21 Aydın Şehir Merkezi'ne yakın villa tipi konut ve toplu konut vaziyet planı

2000 yılları sonrasında Aydın Şehir Merkezi'ne yakın villa tipi konutlar yapılmaya başlanmıştır. Villa tipi konutlarda mekanlar özelleşmeye başlamıştır. Çamaşır Odası, kiler, hizmetli odası gibi mekanlar gelişmiştir. Avludaki helanın yerini villa içinde zemin katta misafir tuvaleti almıştır.

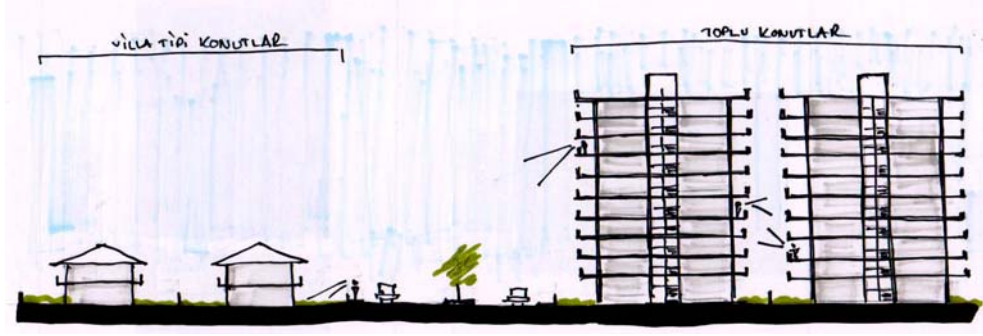
Şekil 3.22 Aydın Şehir Merkezi'ne yakın villa tipi konut ve toplu konut ilişkisi

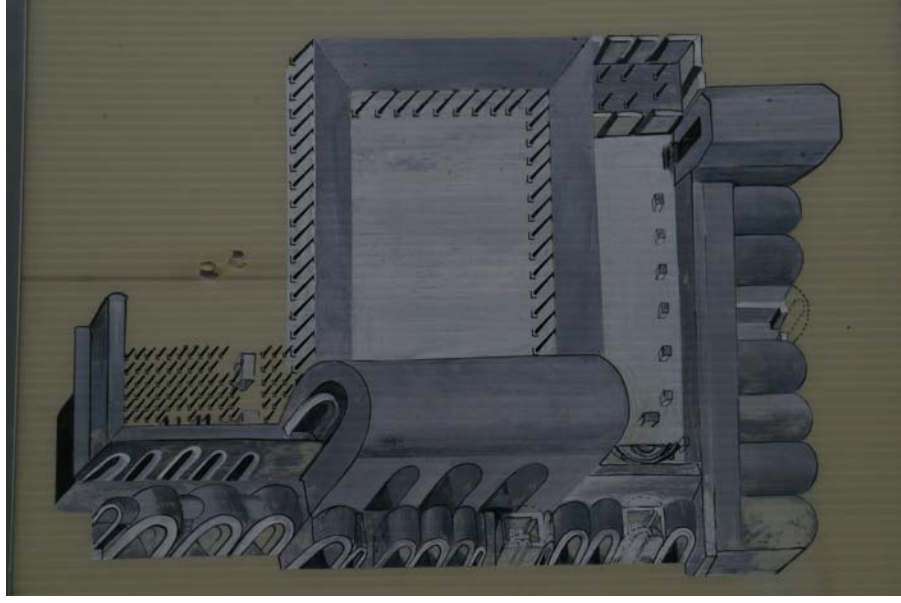
Şekil 3.32 Tralles kalıntılarının restitüsyonu (f. Şakir Yelken)

Şu andaki kalıntılar antik bir hamam kompleksine aittir. Yaklaşık yirmi beş bin metrekarelik kalıntılar Roma İmparatorluk dönemine aittir.

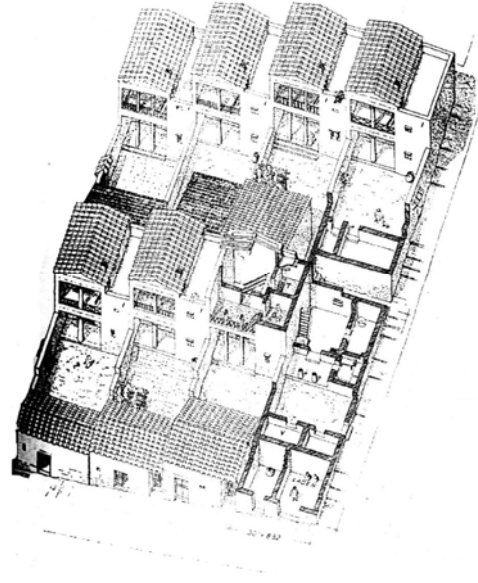
Şekil 3.34 Priene evleri restitüsyonu [24]

Priene, Milet'in mimarı Hippodamos tarafından dört teras üzerine grid sistemde dizayn edilmiştir. Binalar ise bölgeden çıkan gri mavi mermerden inşa edilmiştir.

Ana caddeler doğu-batı yönünde uzanmış, kuzey-güney doğrultulu sokaklar bu caddeleri birbirine bağlamıştır. Arazinin eğimli olması yüzünden, kuzey-güney doğrultulu sokaklar sıklıkla merdivenli idi. Konutlar çağımızda da Akdeniz çevresinde sık görülen bir tipi yansıtıyordu. Yüksek duvarlarla sokaktan ayrılan ev, yabancı gözlerden irak tutulmuştu. Genellikle yan sokağa açılan sokak kapısından sonra bir sunak bir herme (Tanrı Hermes'in oturtulmuş başının olduğu bölüm) durur. Avlunun kuzeyinde cephesi avluya açık bir giriş odası, onun gerisinde de evin ana salonu yer alır. Bu iki mekanın yanında bir ya da genellikle iki oda vardır ve bunlardan biri çoğunlukla yemek odası işlevinde kullanılmıştır [24].

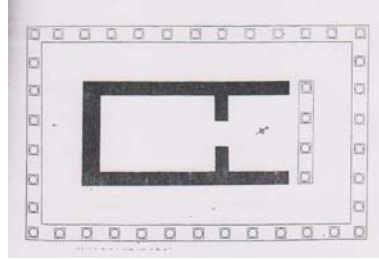
Şekil 3.39 Alabanda Apollon İsotimos tapınak planı [26]

Alabanda kentinin en önemli yapılarından birisi de Apollon Tapınağı'dır. Vitruvius'un anlattığına göre; tapınağın tasarımı Menestles tarafından yapılmıştır [26].

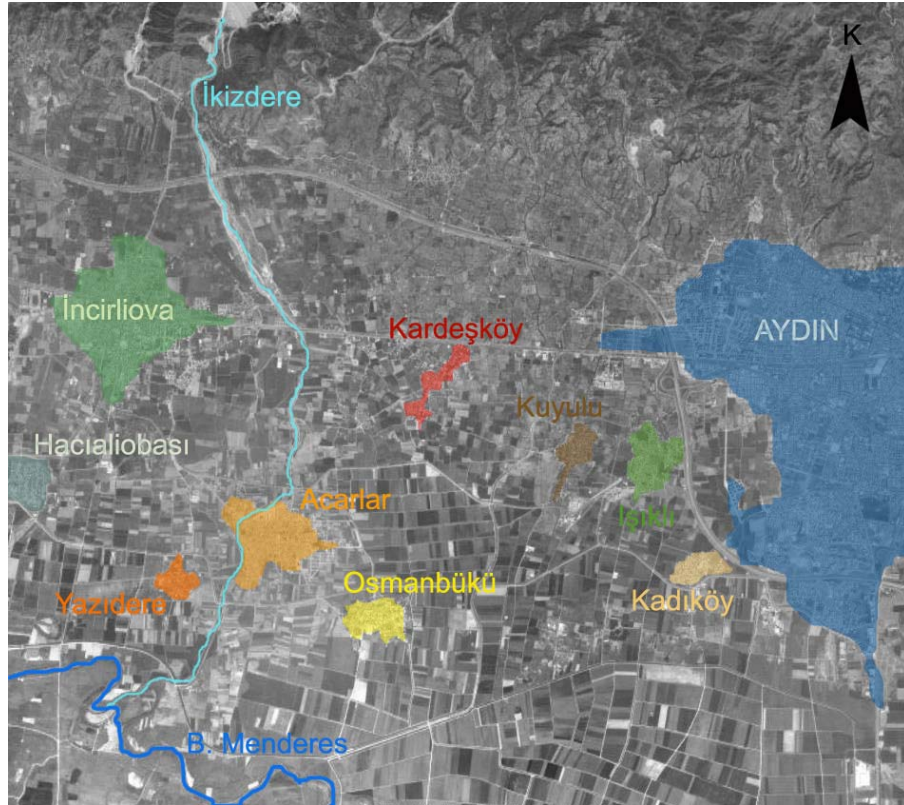
Şekil 4.1 Kardeşköy yakın su kaynakları ve yerleşim birimleri

Kardeşköy, İkizdere'ye yakın ve B.Menderes Ovası'nda tarım arazisine yakın olmasından dolayı bu alanda kurulmuştur (Şekil 4.1).

Su kaynaklarına yakınlıkla; tarım döneminde sulama, ürünün öğütülmesi (değirmenin su gücüyle çalışması), tarım arazisine yakınlıkla; ürünün yetiştirildiği alana ulaşım gibi sorunlar çözülmüş olmaktadır.

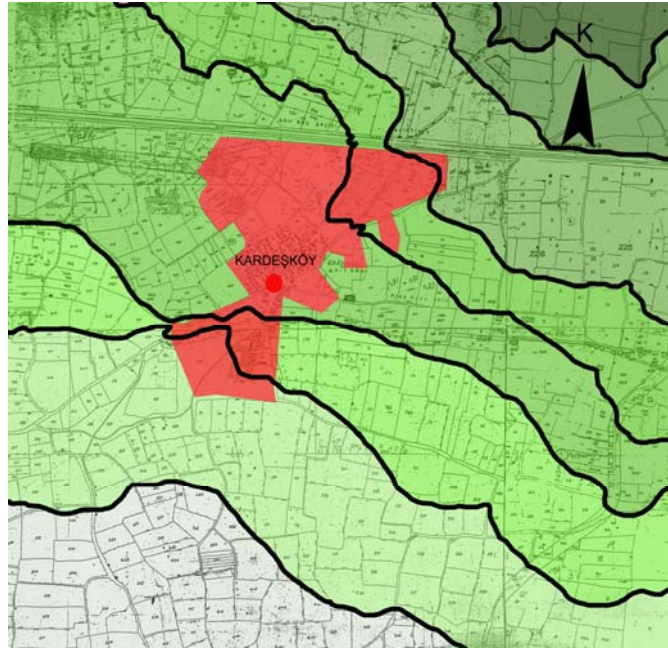
Şekil 4.2 Kardeşköy'ün topoğrafyası<sup>2</sup>

<sup>2</sup>Harita Aydın İl Özel İdaresi'nden alınmıştır. Haritalar üzerinde yeterli lejant olmadığı için yüksek kottan (koyu renk) düşük kota (açık renk) doğru renklendirilmiştir. Kuzeyde Aydın Dağları bulunmaktadır.

Kardeşköy Büyük Menderes Ovası'nda konumlanmıştır. Köyün arazisi düzlüktür (Şekil 4.2).

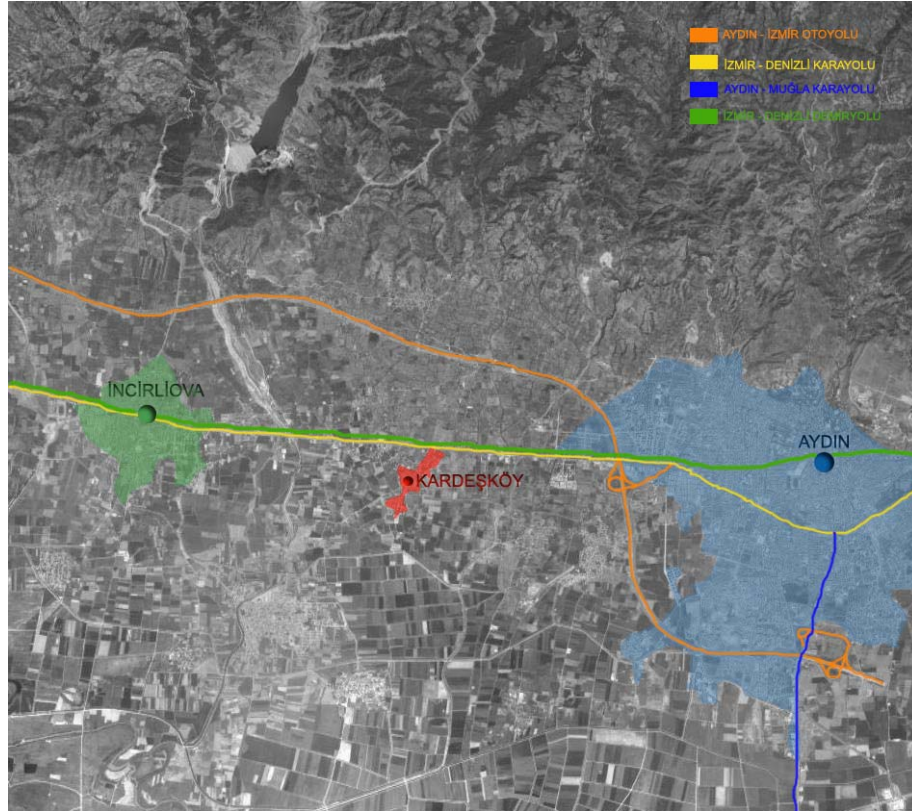
Şekil 4.3 Kardeşköy çevre yol analizi

Kardeşköy'ün kuzeyinden İzmir – Denizli Karayolu'nun parçası olan Aydın – İzmir Karayolu bulunmaktadır. İzmir – Denizli Karayolu'na paralel giden İzmir – Denizli Demiryolu gitmektedir.

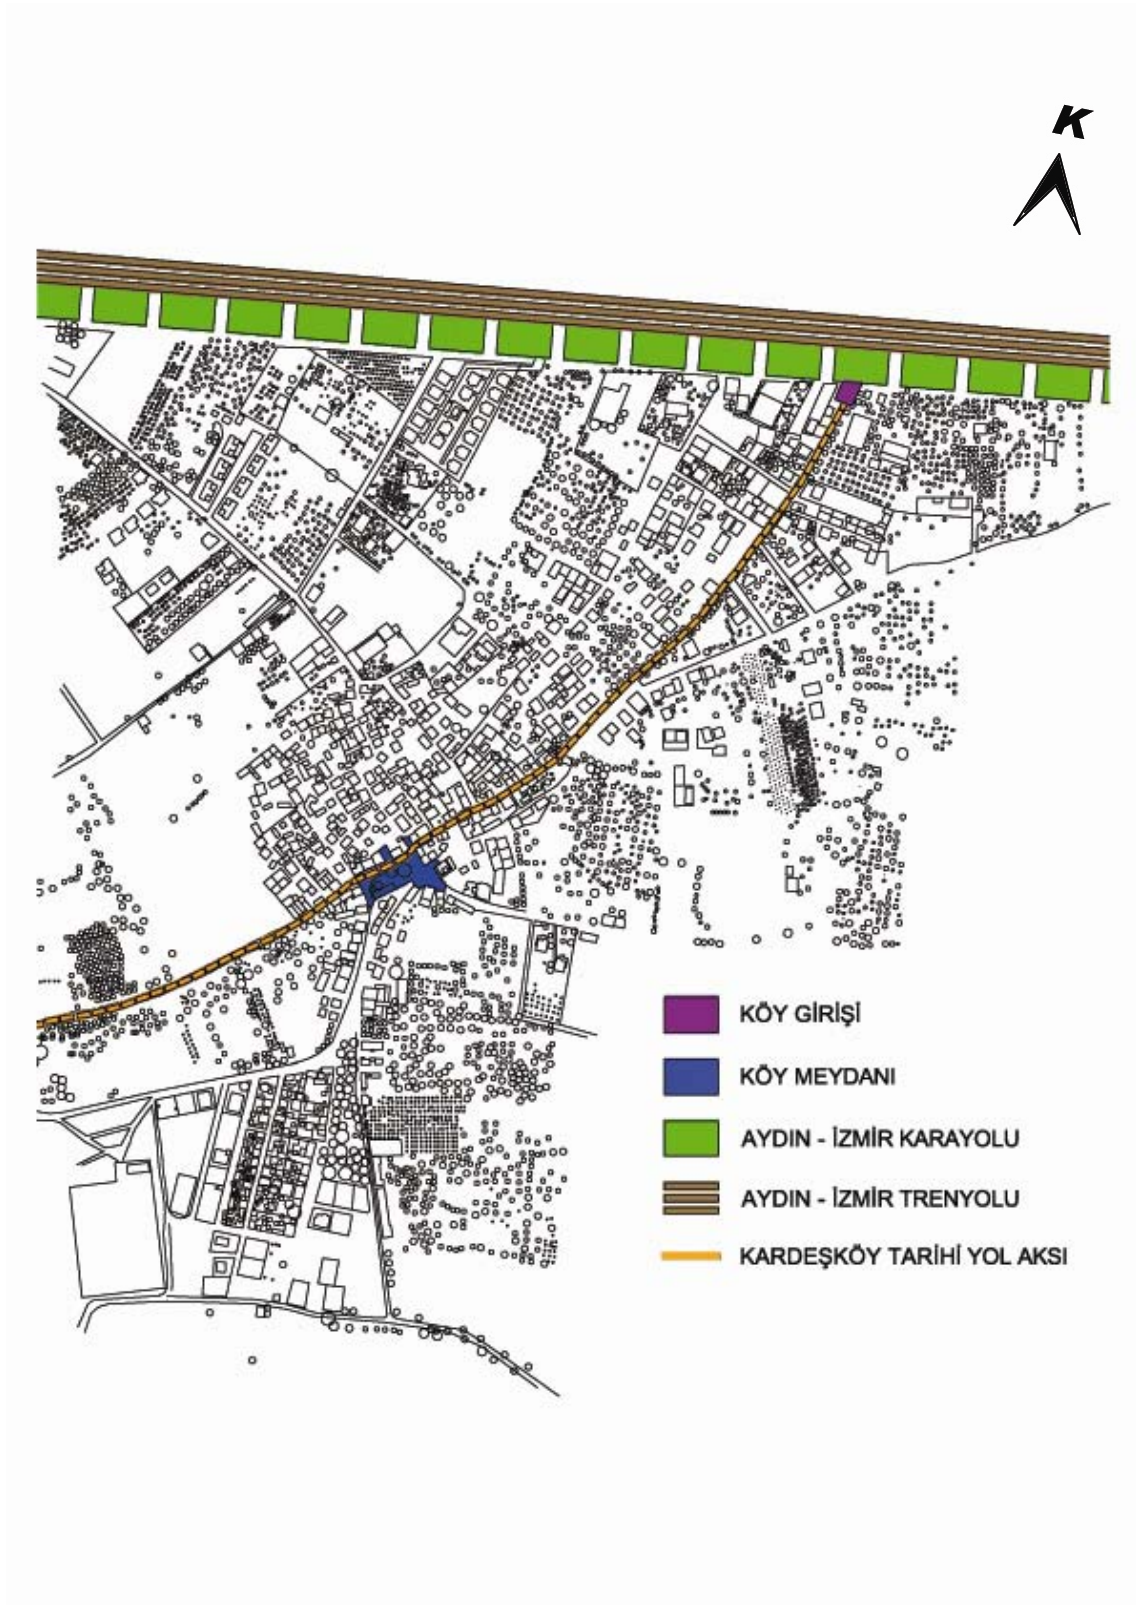
Şekil 4.4 Kardeşköy yakın çevre yol analizi

Köyün ana aksı olan çamlı yol aynı zamanda köyün tarihi aksıdır. Bu aks eski dönemlerde köy meydanından sonra tarla aralarındaki komşu köye ulaşımı sağlayan patika şeklindeydi. Şimdiyse bu yol komşu köy olan Acarlar'a kadar ulaşmaktadır.

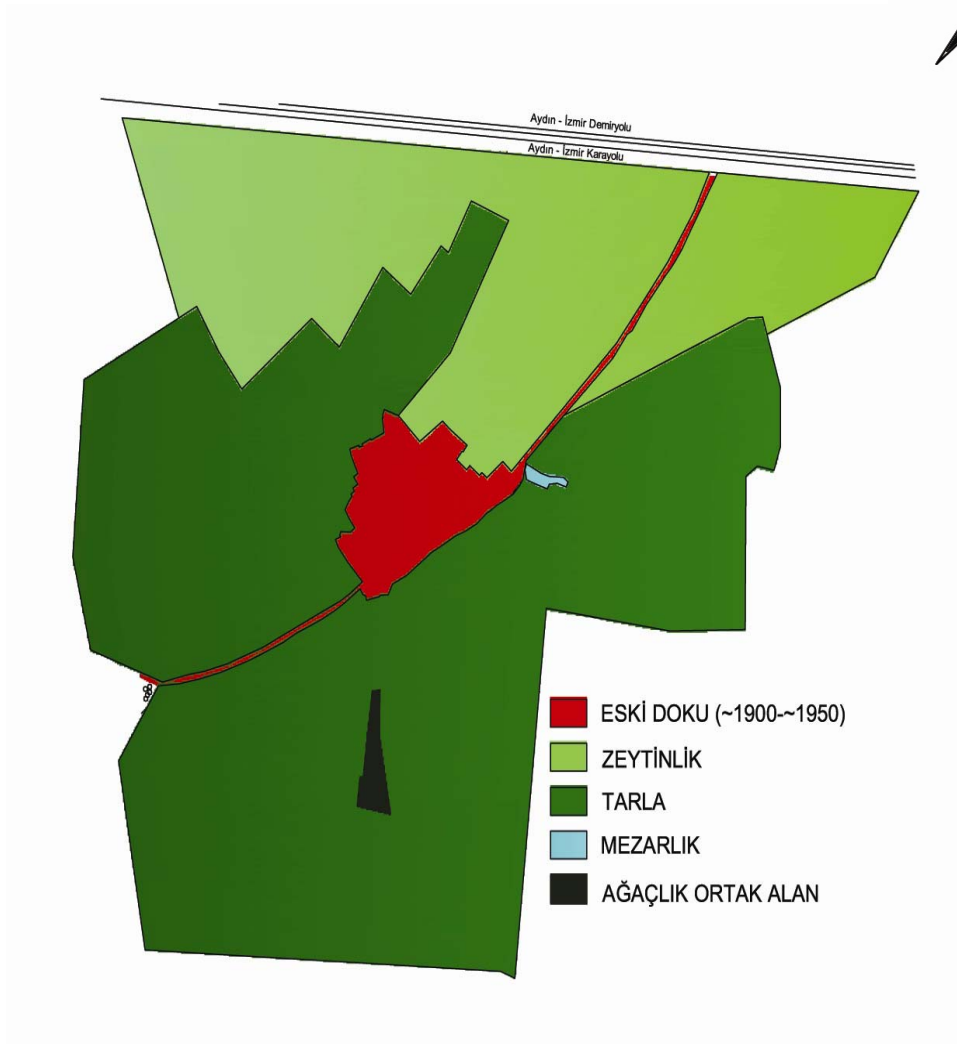
Şekil 4.18 Kardeşköy’ün ~1900 - ~1950 dönemi arazi kullanımı

Zeytinliklerin yol kenarına toplanma sebebi toprağın niteliğidir. Köyün ovaya doğru uzanan kısmı alüvyonlu toprak sebebiyle daha çok tarla olarak kullanılmaktadır. Bu dönemde geçim kaynağı olarak tarım öncelik taşımaktadır.

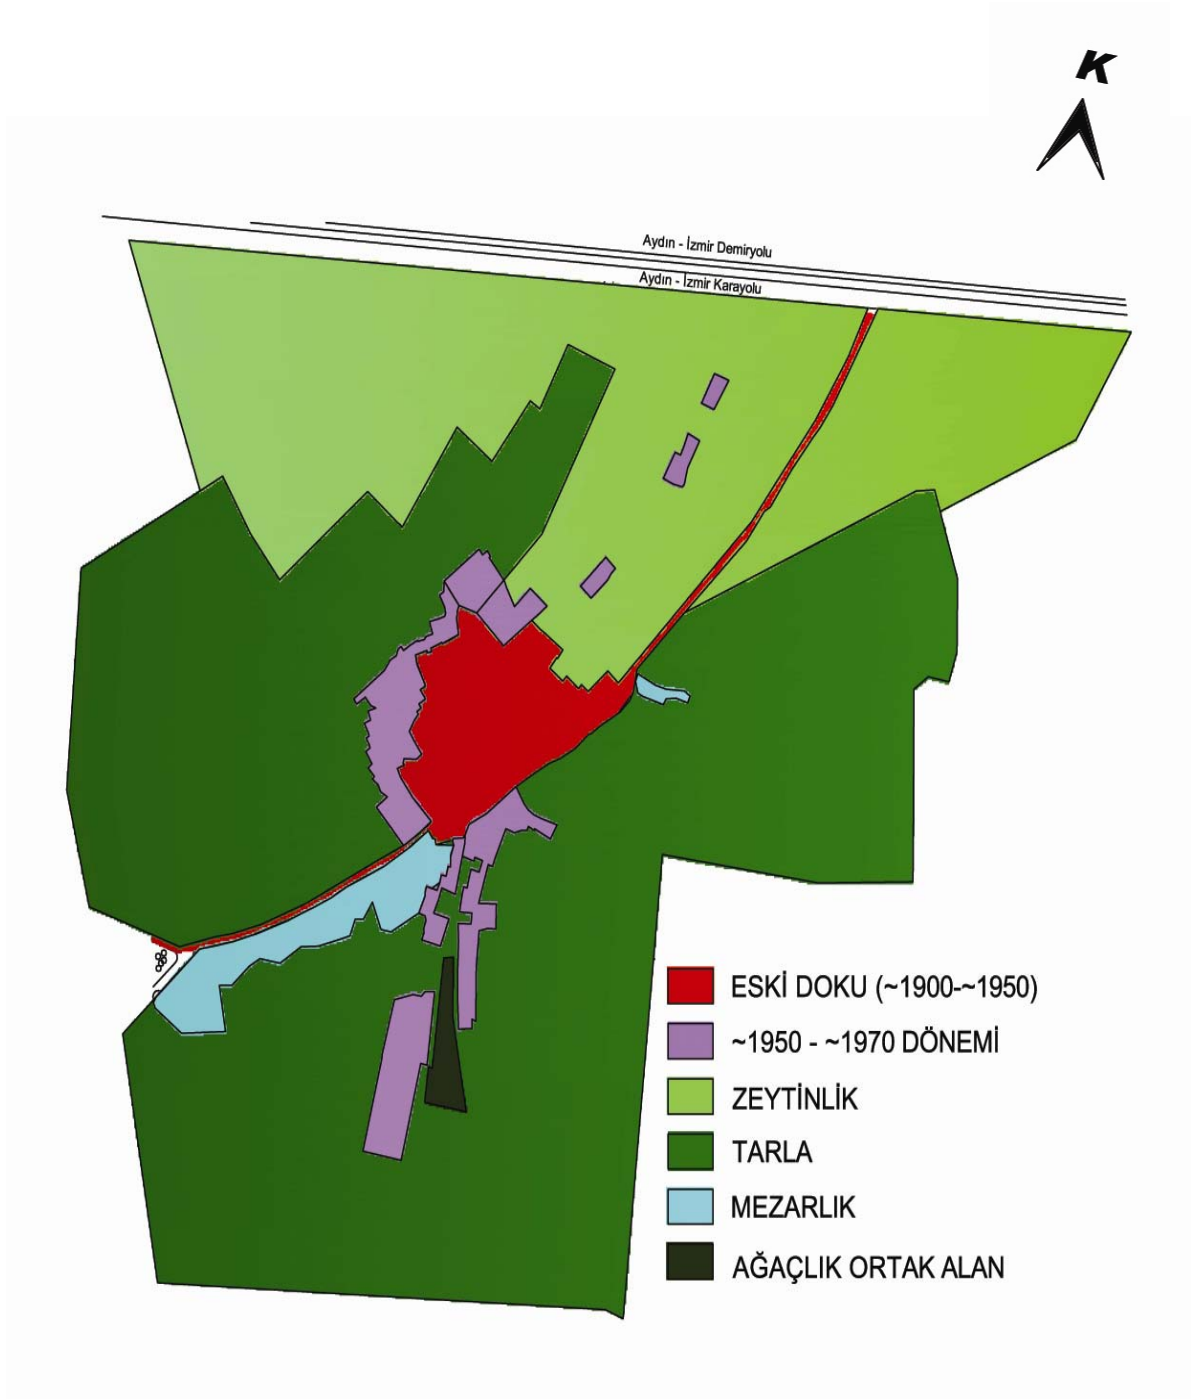
Şekil 4.19 Kardeşköy'ün ~1950 - ~1970 dönemi arazi kullanımı

1950-1970 dönemi arasındaki gelişim ekonomik durumu iyi olan ailelerin evlenen çocuklarının ayrı ev ihtiyaçlarıdır. Bu da kent yaşamının toplum değer yargılarında değiştirmeye başladığı dönemlere denk gelmektedir. Ayrıca 60'lı yıllarda turizm sektörünün canlanmasıyla il genel olarak göç almaya başlamıştır. Mezarlıktaki leke büyümesi sadece arazinin bu işleve ayrılmasıyla ilgilidir.

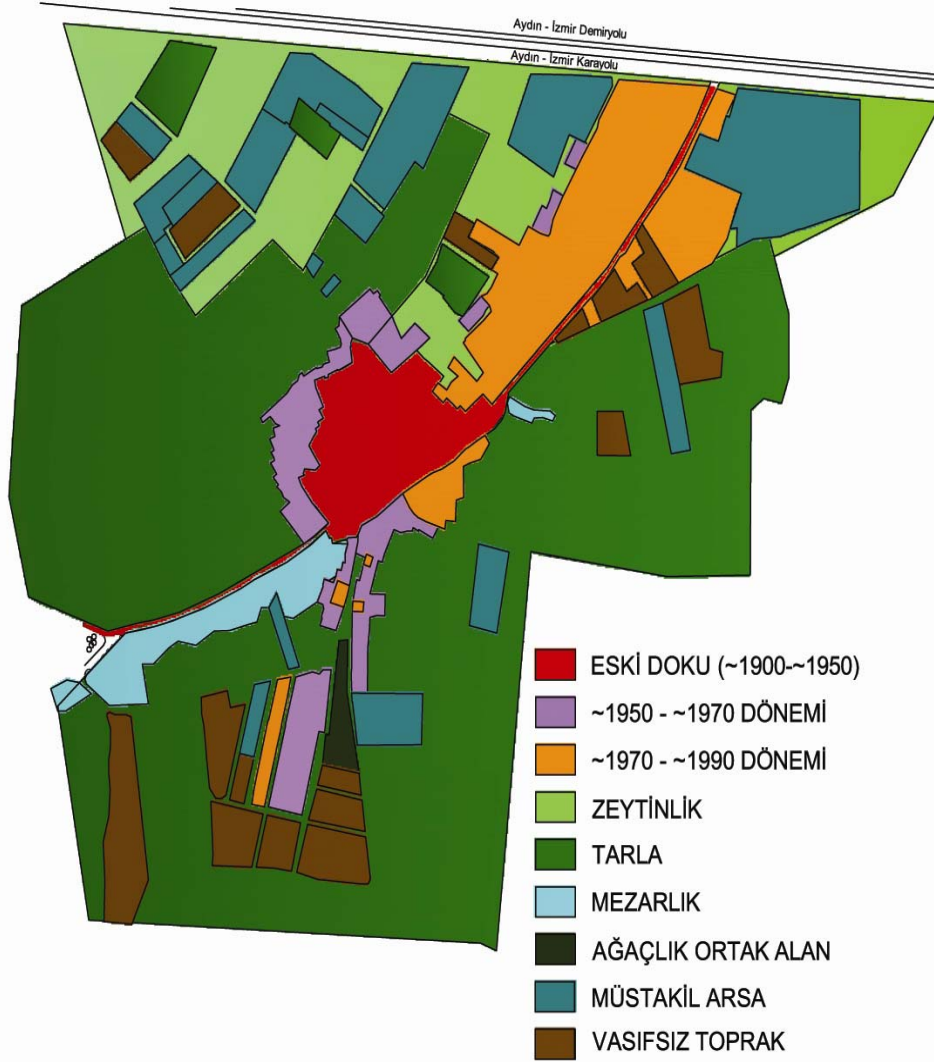
Şekil 4. 20 Kardeşköy'ün ~1970 - ~1990 dönemi arazi kullanımı

Bu dönemde Kardeşköy'de zaman içinde tarım arazisinin parsellenmeye başladığı görülmektedir. Bunu tetikleyen sebeplerden biri de bu dönemde ekonomik durumla bağlantılı olarak insanların gayrimenkul yatırımı yapma ihtiyaçlarıdır. İnsanlar köyün

şehre yakınlığından dolayı ileride değerlenir düşüncesiyle 100 m<sup>2</sup>, 200 m<sup>2</sup> gibi alanlarda parsellenen tarlaları almaya başlamışlardır.

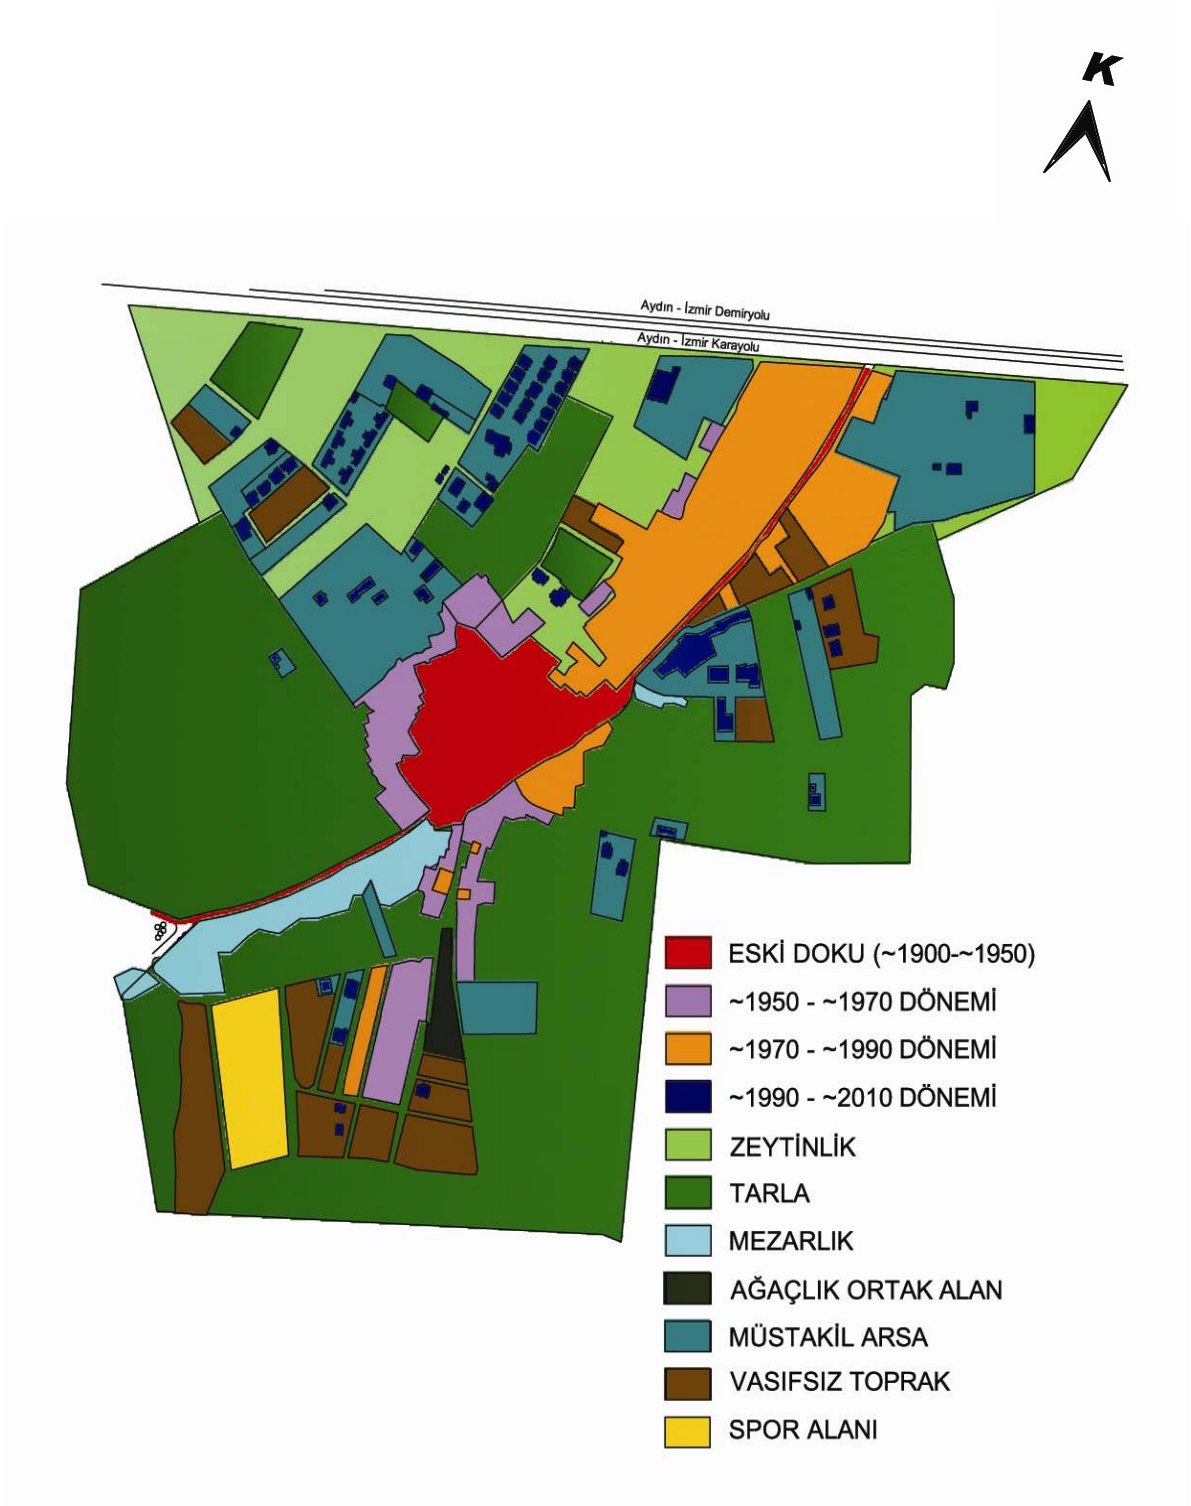
Şekil 4. 21 Kardeşköy'ün ~1990 - ~2010 dönemi arazi kullanımı

Bu dönemde vaziyet planında görülen deęişimde insanların Őehirden uzak yerde yařama biçimini örnek almasının etkisi vardır. Vaziyette gözükten sitelerde genellikle Aydın'ın sayılı aileleri oturmaktadır. Bir nevi burada yapılan villalar ve müstakil evler prestij olarak da görölmektedir.

Vaziyetteki bu gelişiminin dięer sebeplerinden biri de Aydın Merkez'e çok yakın olan köyün belli bir zaman sonra belediyelik olacağı görüşüdür. Bu sebeple insanlar köy belediyelik olmadan yapı yapma eğilimindedirler.

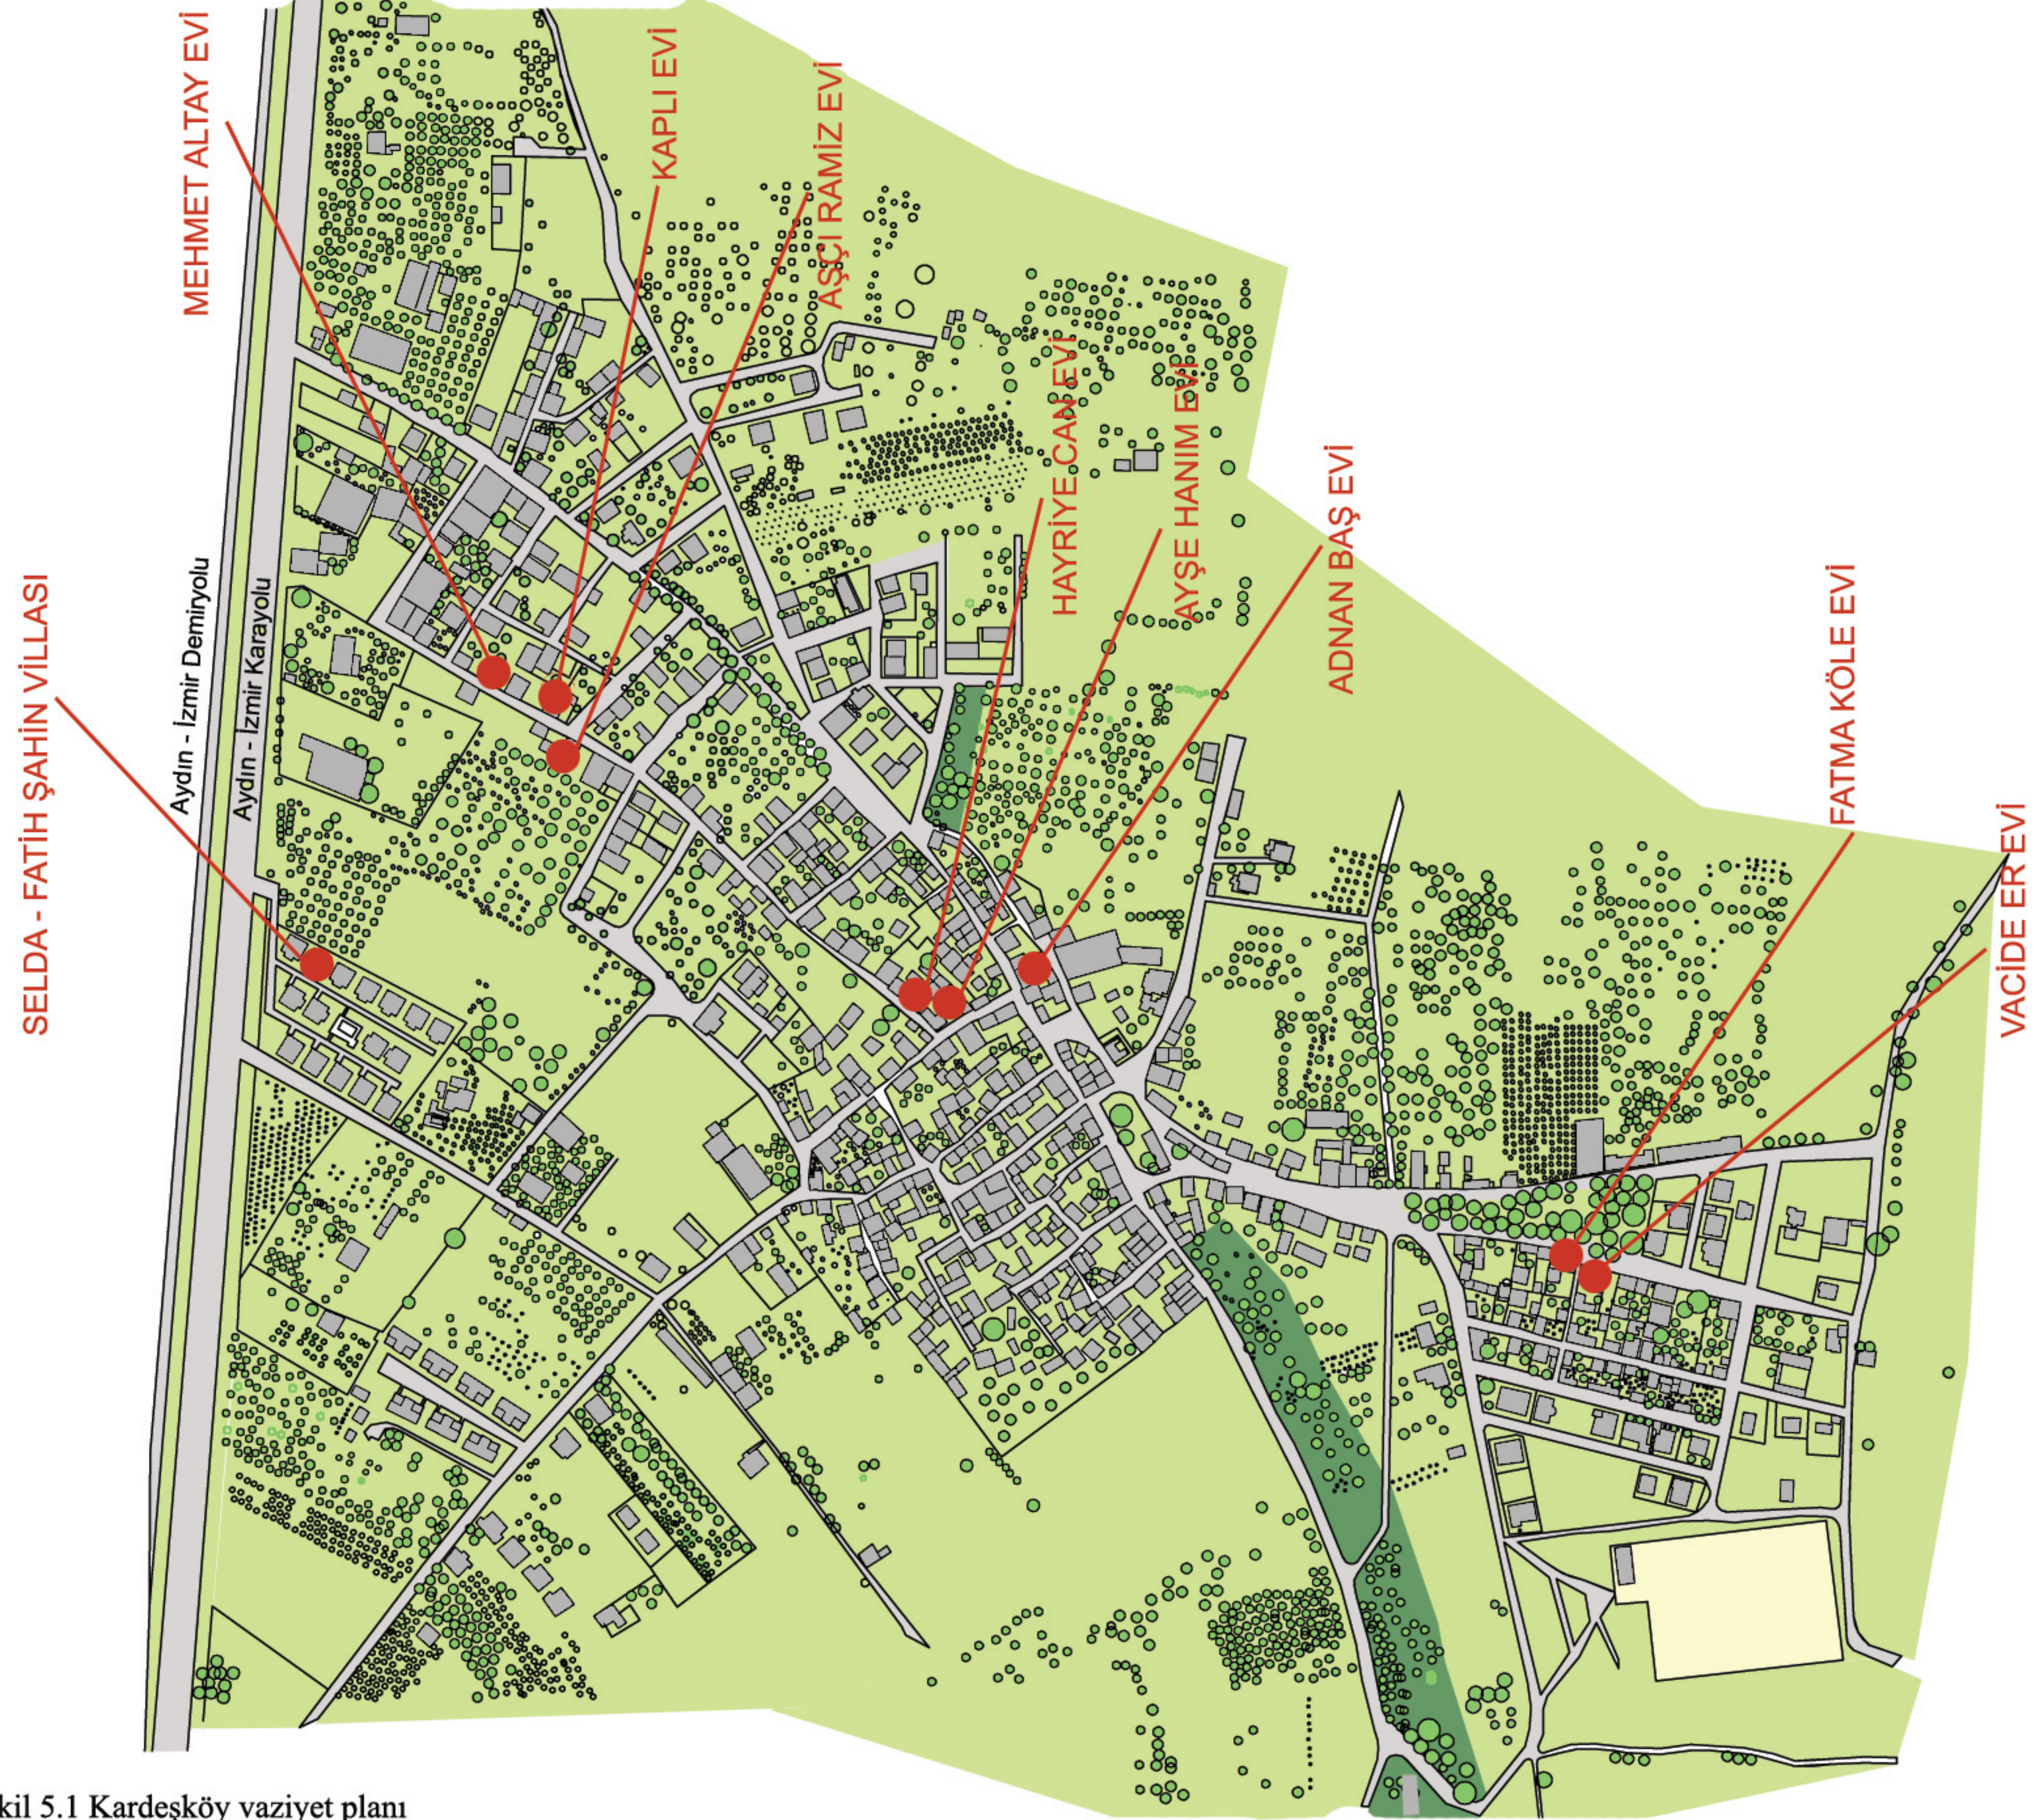
Şekil 5.1 Kardeşköy vaziyet planı

- Hayriye Can Evi
- Adnan Baş Evi
- Ayşe Hanım Evi
- Aşçı Ramiz Evi
- Kaplı Evi
- Fatma Köle Evi
- Vacide Er Evi
- Mehmet Altay Evi
- Selda – Fatih Şahin Villası

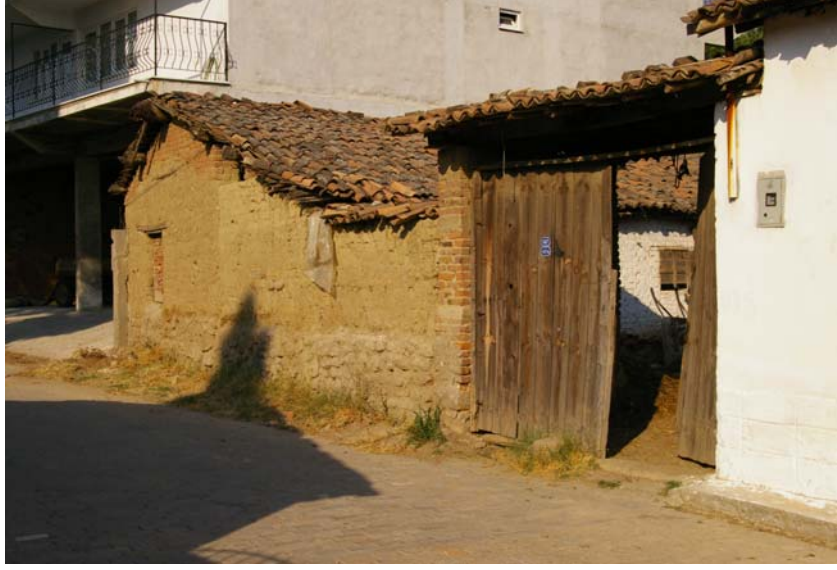
Şekil 5.6 Hayriye Can Evi giriş saçağı (f: Şakir Yelken)

Konut köy meydanına yakın bir bölgede bulunmaktadır. Konut alanına ahşap konstrüksiyon üzeri kiremit örtülü bir saçak kapıdan girilmektedir. Yapı malzemesinin kullanımı incelendiğinde yapının bu bölümlerinin tamirat geçirdiği gözlemlenebilmektedir. Çatının ağır gelmesiyle niteliğini yitiren balçık kerpiçler pişmiş tuğlayla değiştirilmiş (Şekil 5.6).

Evin kapısı bir yaylı arabanın, yüklü atın, katırın geçebileceği büyüklükte, iki kanatlıdır. Kapının büyüklüğünün, sahibinin yüreğinin büyüklüğünü gösterdiğine inanılır.

Üzerinde, önünde bekleyeni yağmurdan ya da güneşten koruyacak bir saçağı vardır. Kapının iki kanadının, özel durumlar dışında, biri açılır yalnızca [12].

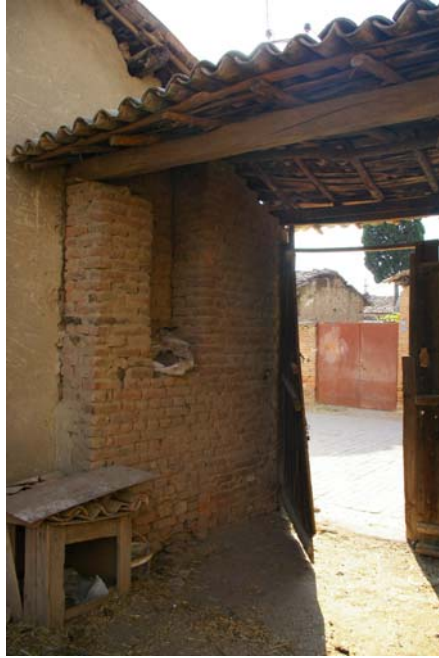
Şekil 5.7 Hayriye Can Evi giriş saçağı nişi (f: Şakir Yelken)

Saçakları ayakta tutan kolonlara da genelde nişler yapılmıştır ki hayvanın çektiği araba içeri girerken kullanılan araçlar oralara kolayca konulabilsin ve aynı şekilde giderken alınabilsin. Konut girişi tarım odaklı üretim biçimine göre organize edilmiştir (Şekil 5.7).

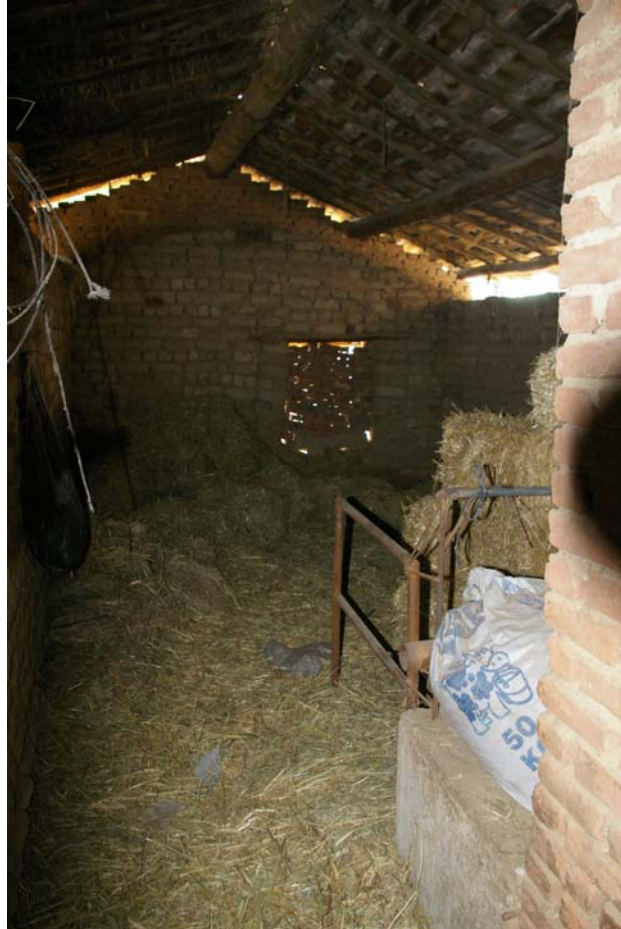
Şekil 5.8 Hayriye Can evi 1900-1940 dönemi evi içeriden görünüş (f: Şakir Yelken)

Konuşma imkanı bulduğum evin sahibi Hayriye Can planlarda görülen yaklaşık 40 m<sup>2</sup>'lik balçık kerpiçten yapılmış 1900-1940 dönemi yapıyı kendi ellerinle yaptığını belirtti. "Taban balçıklarını her gün tarladan çalışmadan geldikten sonra yere sıkıştırmak için vururdum." şeklinde dile getirmiştir. Doğal malzeme kullanılarak doğaya uyumlu şekilde yapılan konutta aynı zamanda yalıtım sorunu da çözülmüştür (Şekil 5.8)
