**KÜLTÜRÜN AYDIN İLİ KARDEŞKÖY KONUTLARINDAKİ  
MEKANSAL ORGANİZASYONA ETKİSİ**

**YÜKSEK LİSANS TEZİ  
MİMARLIK ANABİLİM DALI  
MİMARİ TASARIM PROGRAMI**

### THE INFLUENCE OF CULTURE ON SPATIAL ORGANIZATION IN KARDEŞKÖY HOUSES, IN AYDIN

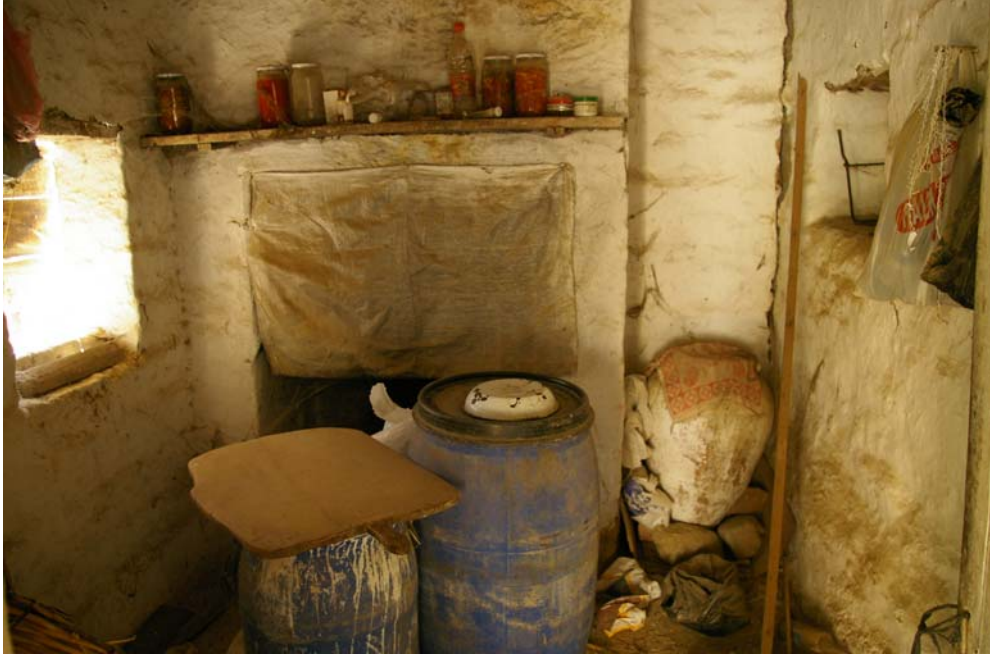
Şekil 5.9 Mutfakta bulunan ocak (f. Şakir Yelken)

Önceden evin bulaşık v.b ihtiyaçları avlunun bir köşesinde görülürken yapıya daha sonra ek olarak pişmiş tuğlayla mutfak ve kiler yapılmıştır. Mutfak bu durumda ıslak hacim işlevini toplu bir şekilde üstlenmiştir. Yani mutfakta hem yemek pişiriliyor hem bulaşık yıkıyor hem de ocak mutfakta yer aldığı ve suyu ısıtmak kolay olduğu için yıkanıyordu (Şekil 5.10). Evde nüfus artınca bir anlamda işlevsel bölünmelerle birlikte ekler yapılmıştır. Eski dönem konutta, aile, çocuklar ergenlik çağına gelinceye kadar yaşamışlardır. Daha sonra aile içi mahremiyet kaygısıyla ek olarak yapılan konutta, mekan organizasyonunda yaşam odası, oda mutfak gibi özelleşmeler görülmektedir.

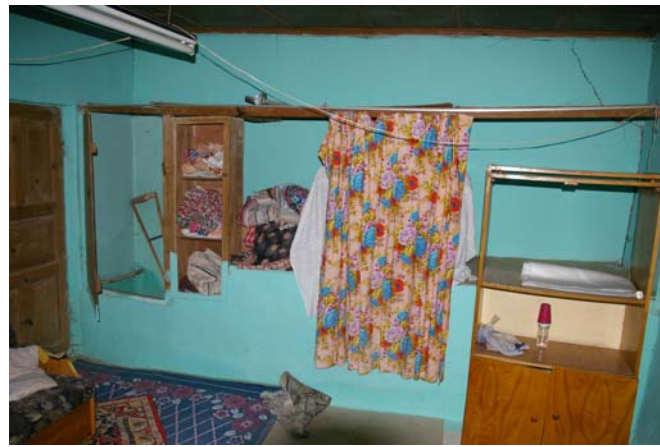
Şekil 5.12 Yatak odasında yüklük ve gusülhane (f. Şakir Yelken)

1950 - 1970 dönemi yapısında yatak odası kısmında yüklük ve bunun içinde yer alan gusülhane bulunmaktadır. Artık mutfak ve gusülhane ayrılmıştır (Şekil 5.12).

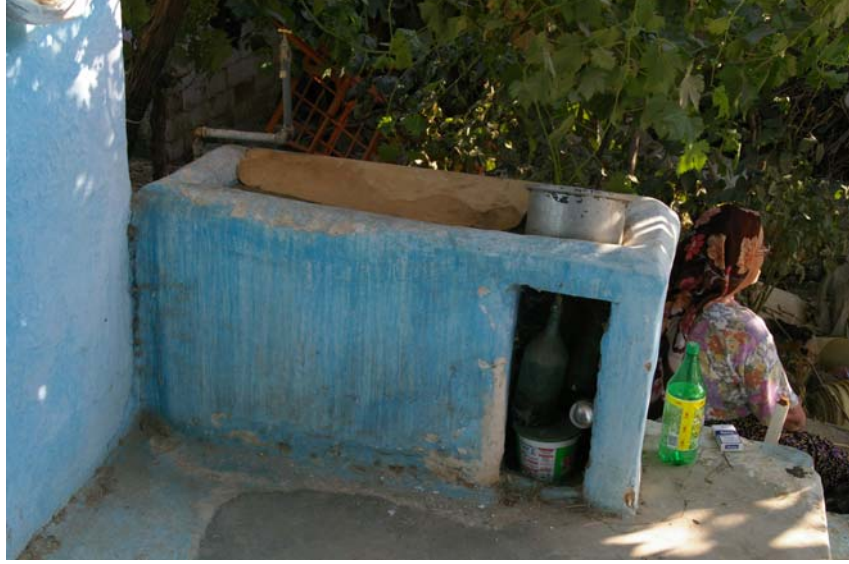
Şekil 5.13 Hayatta yer alan lavabo (f: Şakir Yelken)

1900 – 1940 dönemi konutla karşılaştırıldığında bu konutta her mekan hayatta birleşir ve hayattan dağılır. Bu konutta hayatta bulunan bir de tezgah tipi lavabo vardır. Hayat bu yörede büyük önem taşır. Yazın sıcağında mutfakta sıcaktan yapılamayacak işler hayatta yapılır. Kısacası hayat günün büyük kısmının geçtiği bir mekandır. Konutun içine yaz mevsiminde akşamdan akşama girilir (Şekil 5.14)

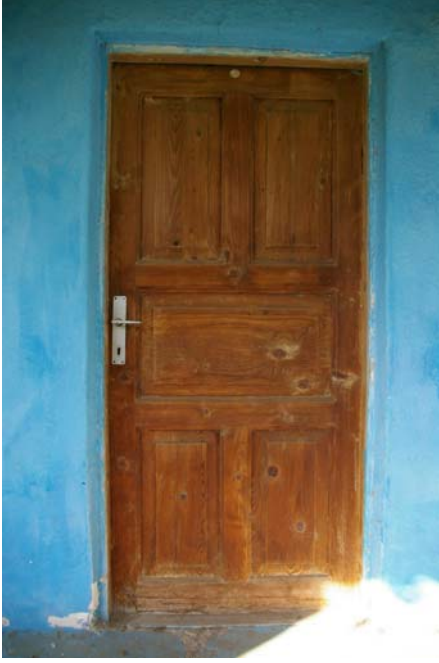
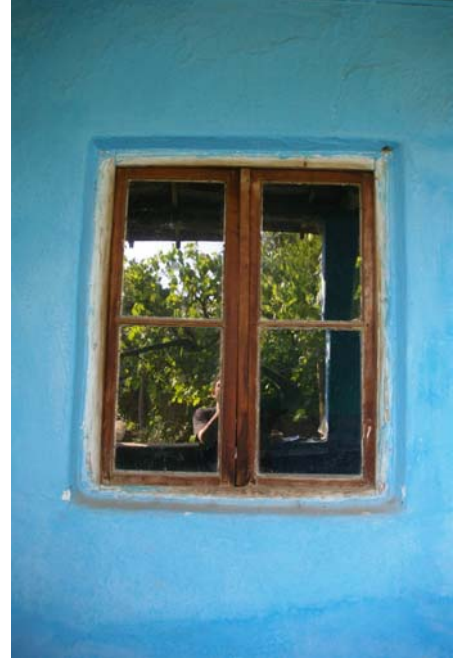
1950 – 1970 dönemi yapısını diğer yapıdan ayıran en büyük özelliklerinden biri de dekoratif özelliklerin artmasıdır. Mekanların tavanları pasalı ahşap kaplanmıştır.

Pencereler ve kapılar daha detaylıdır. Ailenin ekonomik durumu mekana gösterilen özenle kendini göstermektedir (Şekil 5.15) (Şekil 5.16).

Şekil 5.15 Misafir odası kapısı  
(f.Şakir Yelken)

Şekil 5.16 Misafir odası penceresi  
(f.Şakir Yelken)

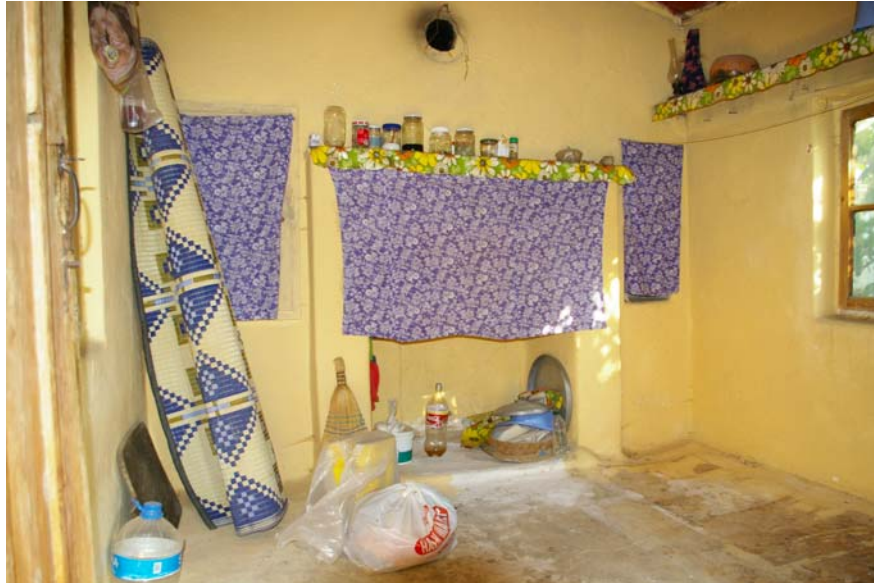
Şekil 5.17 Mutfak görünüş (f. Şakir Yelken)

Mutfakta hala ocak vardır. Fakat ocağın etrafındaki nişlerin yerini mobilyalı raflar almaya başlamış. Mutfak evin hanımı tarafından özelleştirilmiştir. Evin hanımı konut içindeki günlük yaşam mahremiyetini bu mekanda sağlamış ve mekanı kendine göre organize etmiştir (Şekil 5.17)

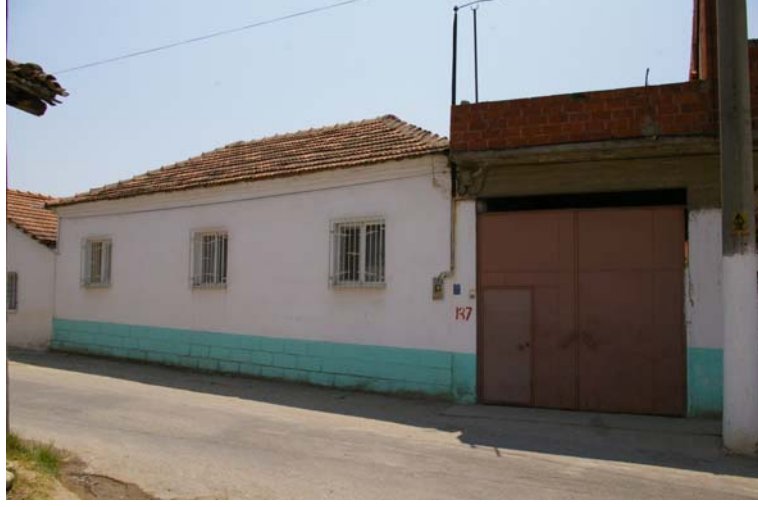
Şekil 5.23 Adnan Baş Evi yoldan görünüş (f: Şakir Yelken)

Konut köy meydanının ulaşan sokağın üzerinde köy meydanına yakın bir konumdadır. Konutun avlusuna sokaktan büyük bir demir kapıyla girilmektedir. Giriş yakın zamanda yapılmasına rağmen büyük kapının içinde eski yapılarda örnekleri görüldüğü gibi küçük

bir kapı bulunmaktadır (Şekil 5.23). Aile eskisi kadar yoğun olmasa da tarımla uğraşmaktadır. Traktörün geçebilmesi için kapı geniş yapılmıştır.

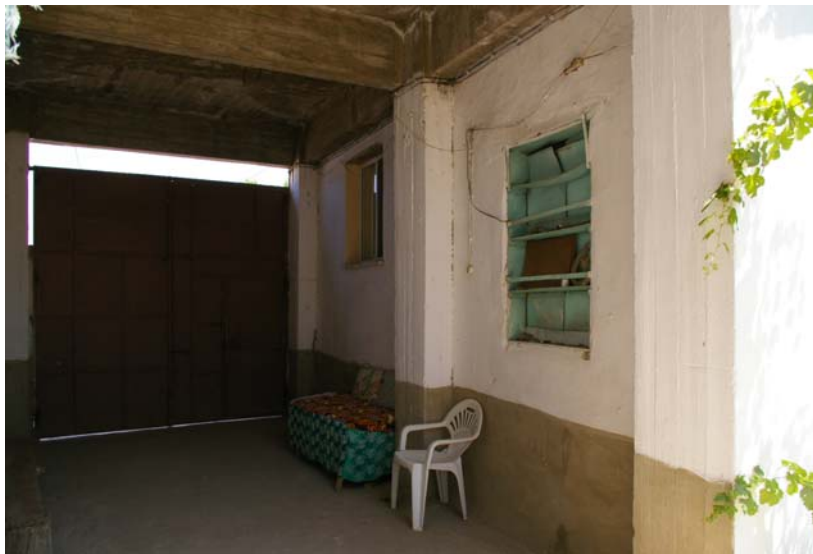
Şekil 5.24 Giriş kapısının avludan görünüşü (f: Şakir Yelken)

Demir kapıdan girdiğimizde yine solda nişler görüyoruz. Ayrıca avlu içindeki 1950 – 1970 dönemi yapısında demir kapıya bakan bir pencere bulunmaktadır. Bu pencere genelde kimin geldiğini kontrol etmek için kullanılmaktadır (Şekil 5.23) Konutun mahremiyeti geleni kontrolle başlamaktadır.

Kapı çalındığında önce üst kattan kim geldi penceresinden bakılır. Ona göre kapı açılır. Kim geldi penceresi sık kafeslidir. İçerden bakan kendisi görülmeden, kapıya geleni görebilir. Kapıya geleni görünmeden görmek; iki yüzlülük değil, saygısız durumlara düşmemektir [12].

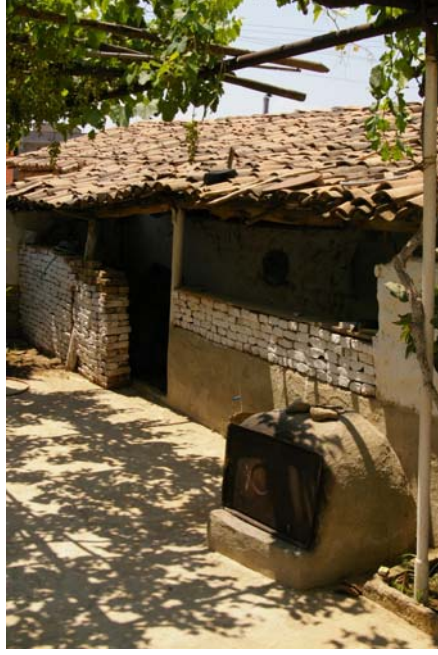
Şekil 5.25 Avluda bulunan tandır görünüşü (f: Şakir Yelken)

Avluyu konutlar ve ahırlar çevrelemektedir. Konutlara da hayatlar aracılığıyla ulaşılmaktadır. Avlu da ekmek yapmak için bir de tandır bulunmaktadır. Tandır yörenin yazın mutfakta pişirilmesi zor olan yemeklerin hazırlanması için de kullanılır (Şekil 5.25). Tandırın eskisi kadar yoğun kullanılmamasının sebebi değişen yaşam ve üretim biçimi sebebiyle ekmeğin fırından alınmasıdır.

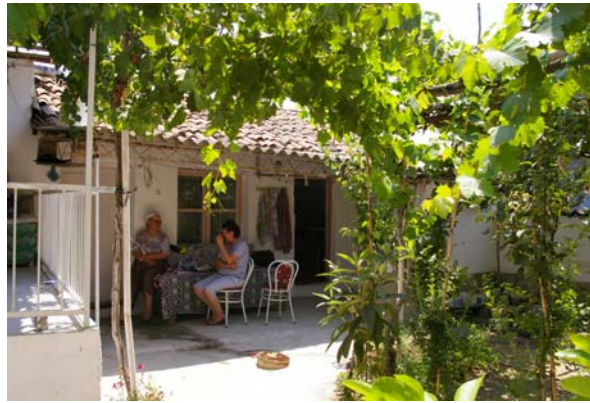
Şekil 5.26 1900 – 1940 dönemi konut görünüşü (f: Şakir Yelken)

Avluya girip giriş saçağını geçtikten hemen sonra 1900 – 1940 dönemi yapı karşımıza çıkar. Toplamda 24 m2 olan yapı balçık kerpiçten yapılmıştır. Daha sonra üzerine sıva ve kireç boya yapılmıştır. Yapıya yakın bir tarihte yapılan eternit pergolayı geçtikten sonra girilir (Şekil 5.26).

Yapının çatısı yörede rastlanan klasik çatı örtüsü detayındadır; alaturka kiremit, saz, mertek tahtaları ve taşıyıcı tahtalardır. Hela konumlanma olarak eski dokudur. Sadece yapısal olarak yenilenmiştir. Yaşanılan mekanlardan uzak tutulmaktadır. Avludaki hela genellikle misafir tarafından kullanılır. Böylelikle konutun dışarıya karşı mahremiyeti sağlanmış olur.

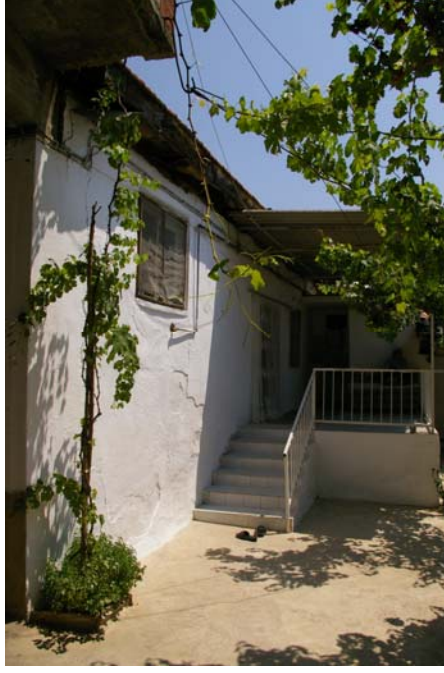
Şekil 5.28 1950 – 1970 dönemi konutun avludan görünüşü (f. Şakir Yelken)

Yola bakan kısımdaki 1950 – 1970 dönemi yapıya ulaşmak için merdivenle ulaşılan yüksek hayattan geçmek gerekiyor. Yapı, iç sofa plan çözümlüdür. Yapı yaklaşık 70 m<sup>2</sup>'dir. Yapı sofa, oturma odası, misafir odası, ebeveyn yatak odası, mutfak, ebeveyn banyo ve heladan oluşmaktadır.

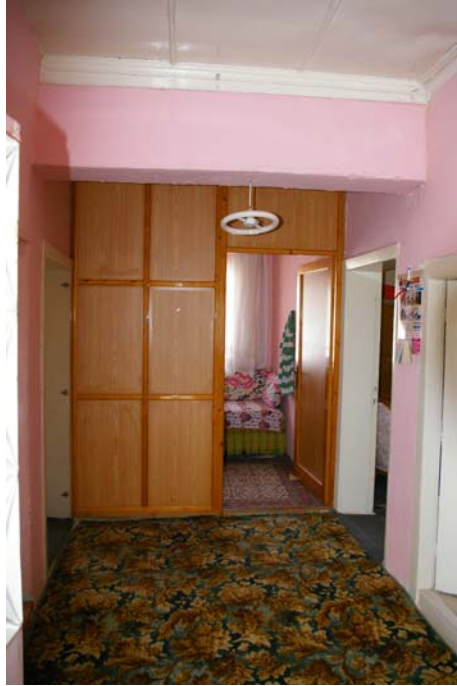
Şekil 5.29 Sofadan görünüş (f. Şakir Yelken)

Bütün odaların dağılma noktası olan sofa günümüzde özgünlüğünü korumamaktadır. Çağın gerektirdikleri ve de değişen yaşam biçimi nedeniyle sofanın bir kısmı evin çocuğuna ayrılmıştır (Şekil 5.29). Sofa konutlar için yazın sıcaklığına; kışın da soğuğuna karşı yalıtılmış mekanlardır. Sofa bu özelliğiyle ailenin sosyal olarak birleşme yeridir.

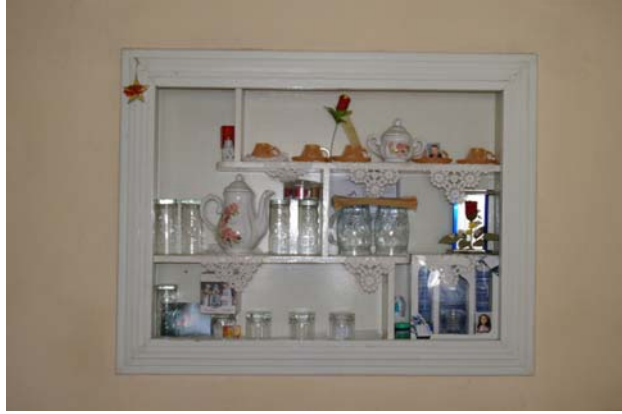
Şekil 5.30 Oturma odasındaki nişin görünüşü (f. Şakir Yelken)

Oturma odasında eski dönem yapılarında olduğu gibi nişler bulunmaktadır. Diğer konutlardan farklı olarak bu konuttaki nişler hem mutfığa hem de oturma odasına hizmet etmektedir. Bir taraftan süslük (büfe) olarak kullanılırken mutfakta dolap olarak kullanılmaktadır (Şekil 5.30) (Şekil 5.31) Süs düşüncesi değil işlevsellik ön plandadır.

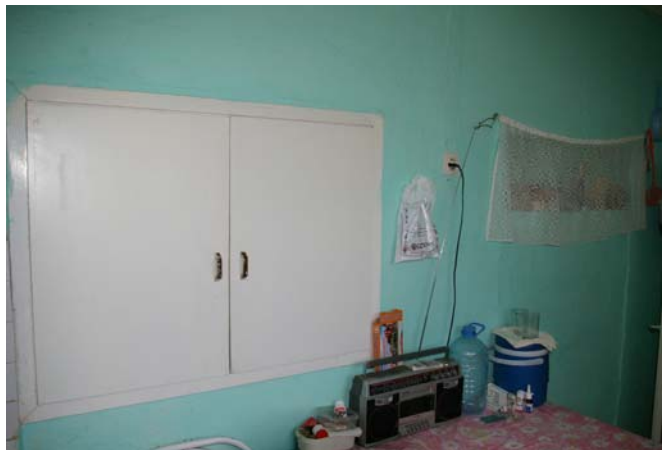
Şekil 5.31 Nişin mutfaktan görünüşü (f. Şakir Yelken)

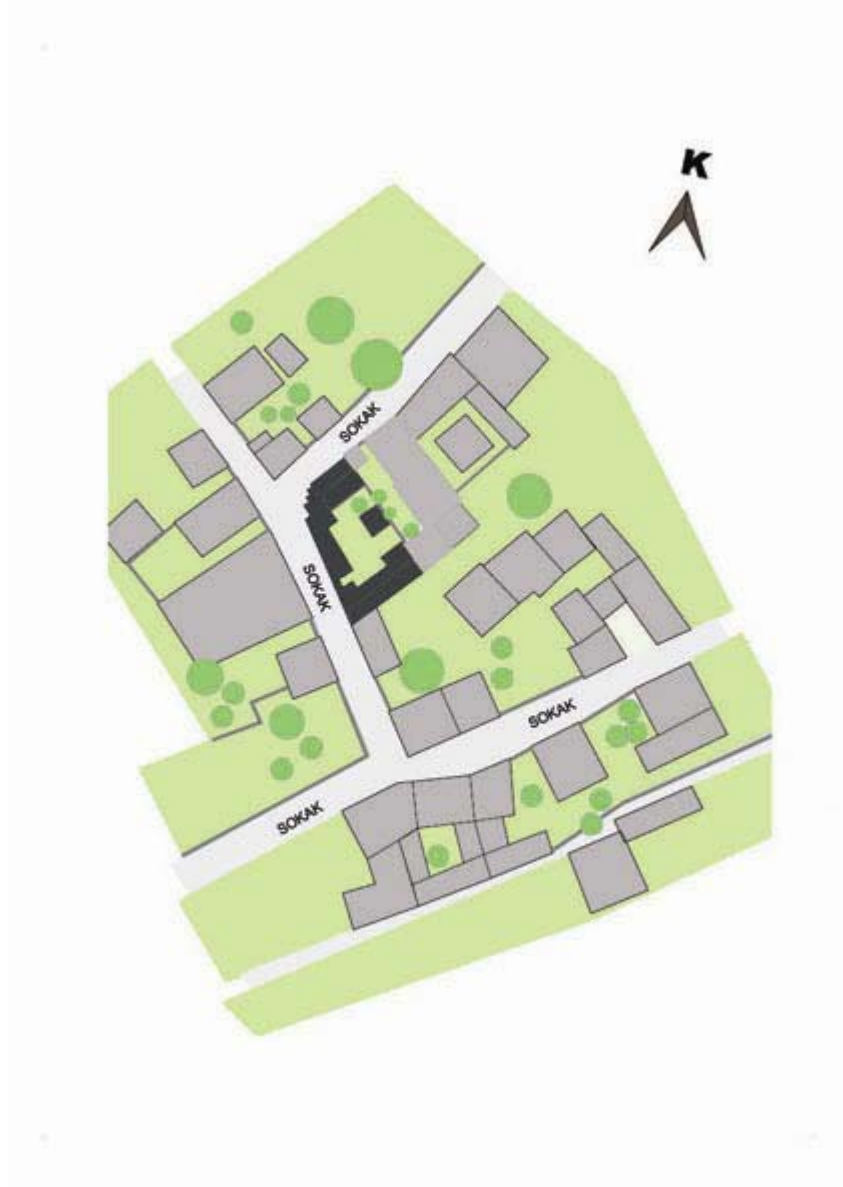
Şekil 5.32 Ayşe Hanım evi vaziyet planı 1/1000

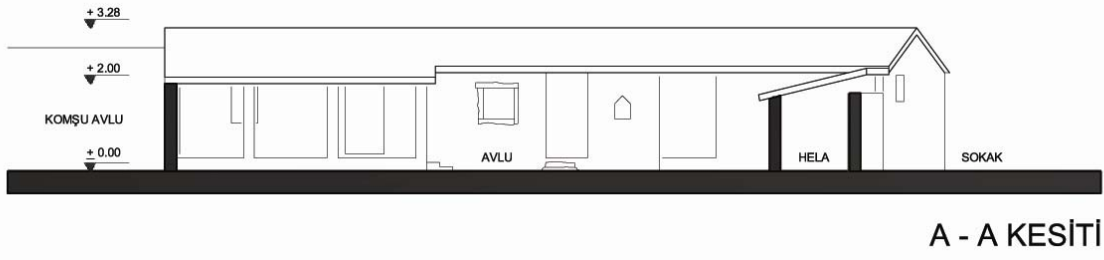
Şekil 5.34 Ayşe Hanım evi A-A kesiti

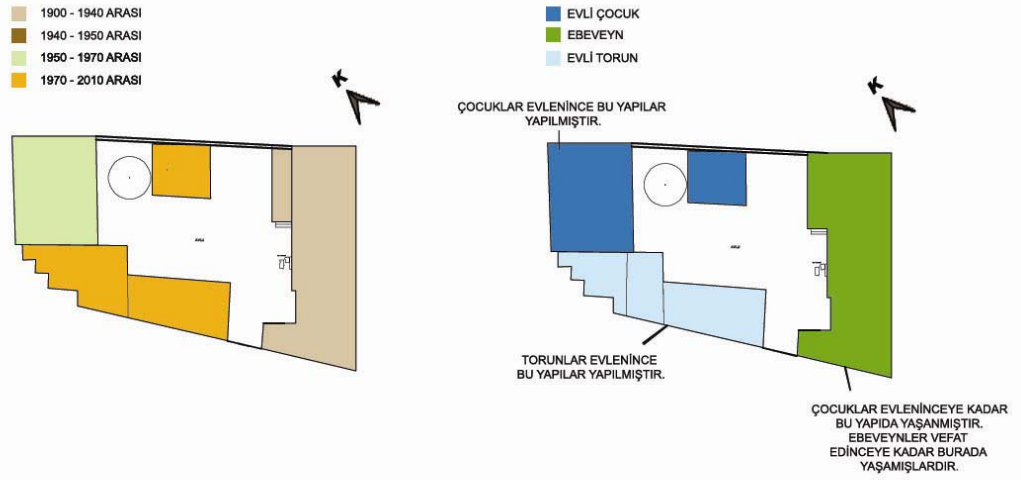
Şekil 5.35 Ayşe Hanım evi dönemsel ek şeması ve akrabalık şeması

Kardeşköy’de avlulu konutlarda konutların yapılma evreleri ailenin genişlemesiyle doğru orantılıdır. Bu konutta da aile çekirdek aileyken 1900 – 1940 dönemi yapıda yaşamış daha sonra çocuklar evlenme yaşına geldiğinde yeni bir konut yapılmıştır. Çocuklar evlendikten sonra ailenin büyüğü kendi günlük işlerini yapabildikleri sürece kendi evlerinde yaşamıştır. Aşağıdaki fotoğrafta sol tarafta bulunan yapı ikinci nesil için yapılan konut; sağdaki yapı grubuysa üçüncü nesil için yapılan konuttur (Şekil 5.41).

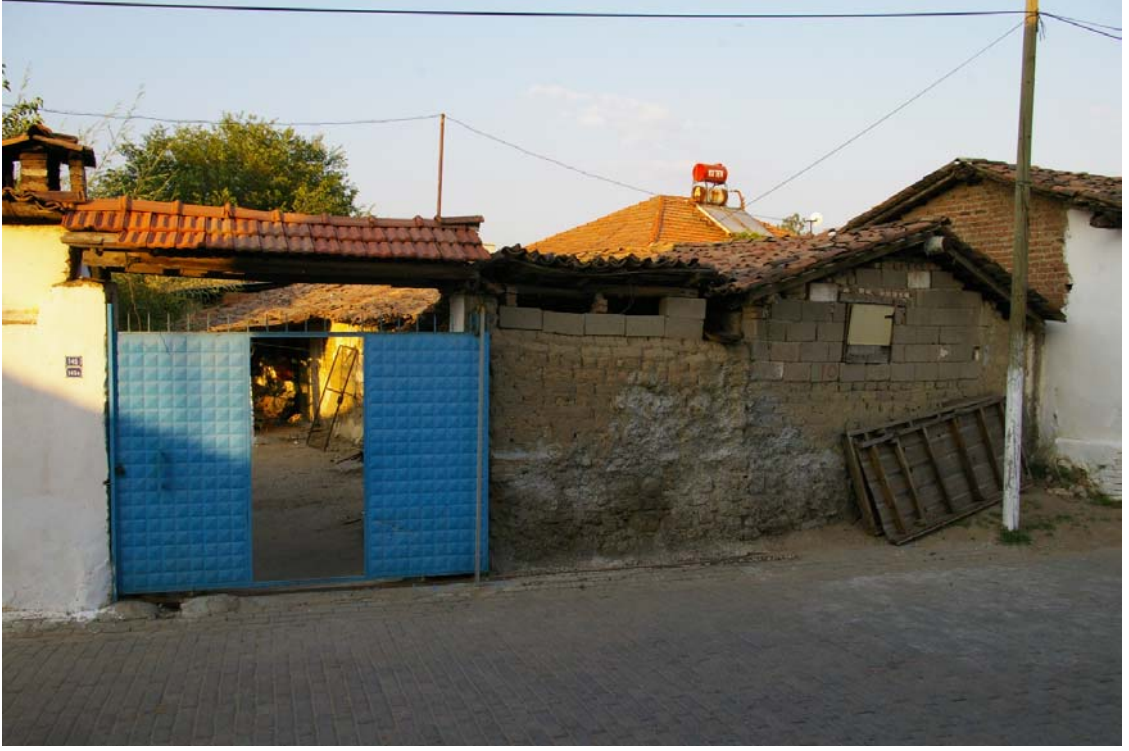
Ayşe Hanım evi köy meydanına yakın bir bölgede konumlanmıştır. Avluya sokaktan klasik bir şekilde saçaklı bir kapıdan girilmektedir. Kapı sürmedir ama yine de ortasında ana kapıdan daha küçük bir kapı bulunmaktadır (Şekil 5.36). Avlu kapısı ailenin hayvanlarının rahat geçmesi için geniş yapılmıştır.

Şekil 5.36 Ayşe Hanım Evi avlu kapısı (f. Şakir Yelken)

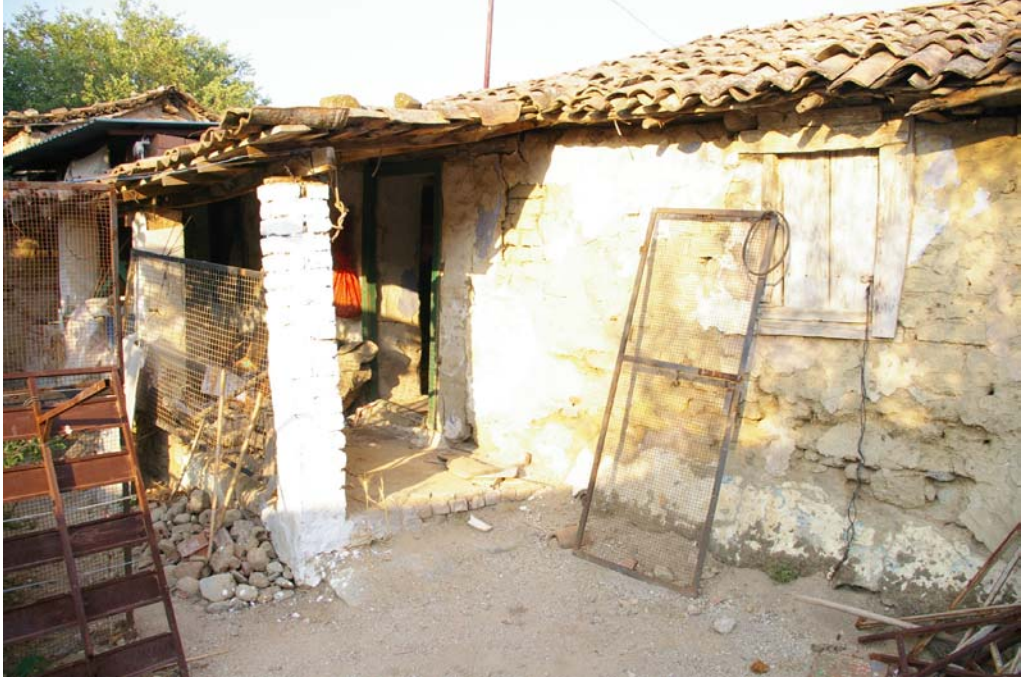
Şekil 5.37 Konutun hayat kısmının avludan görünüşü (f: Şakir Yelken)

Konut iki mekandan oluşmaktadır. Bu mekanlar yaşam alanı ve günlük odadır. Yaşam alanına hayattan girilmektedir. Diğer günlük oda ise direk avluya açılmaktadır. Konut yaklaşık 40 m<sup>2</sup>'dir. Çatı, ahşap taşıyıcılar üzerine kargılar serildikten sonra alaturka kiremitle örtülmüştür (Şekil 5.37).

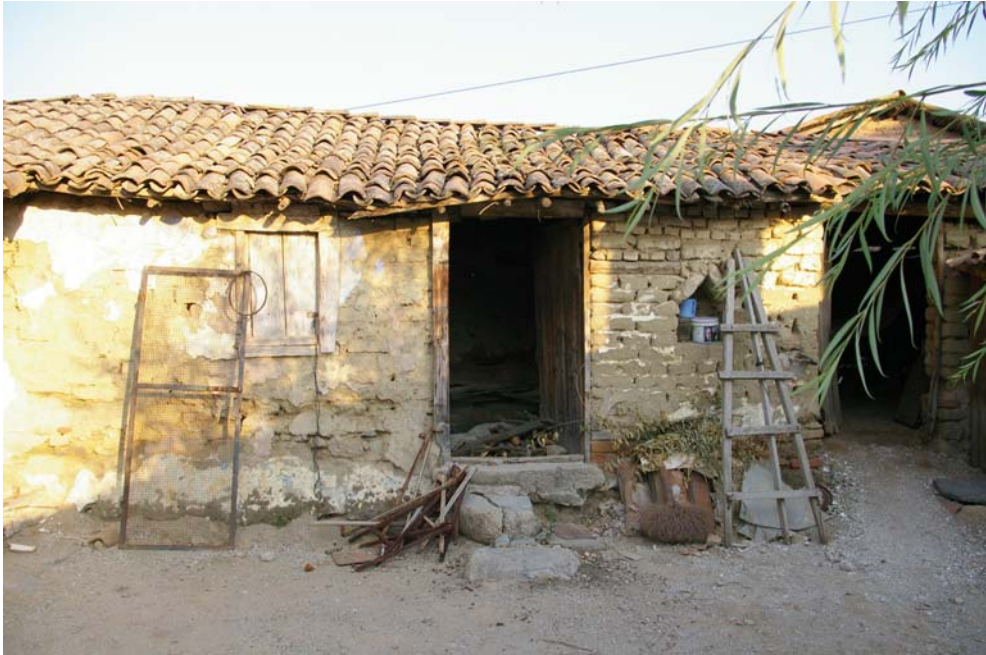
Şekil 5.38 Konutun günlük odası ve ahır girişine avludan bakış (f: Şakir Yelken)

Kardeşköy eski konutlarından farklı bir konumlanma olarak ahır hemen günlük odanın yanındadır ve ahırla oda arasında gözetleme penceresi bulunmaktadır. Mekan organizasyonu bu şekilde yapılarak hayvanların ısısından yararlanılmıştır (Şekil 5.38).

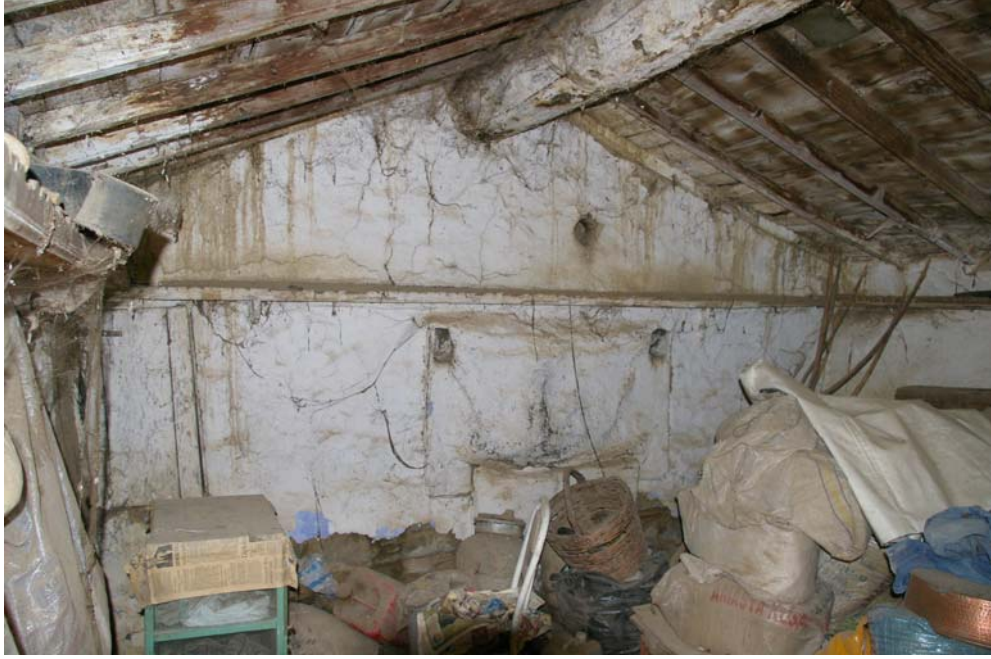
Yaşam odasında yüklük ve gusülhane vardır. Duvarlarda diğer konutlarda da rastladığımız gibi nişler vardır. Konutta yaşam odasının duvarlarında çepeçevre bir raf vardır (Şekil 5.39). Tencere ve tabaklar bu raflara yerleştirilerek oda aynı zamanda mutfak olarak kullanılmıştır.

Şekil 5.39 Günlük odayı çevreleyen raf (f. Şakir Yelken)

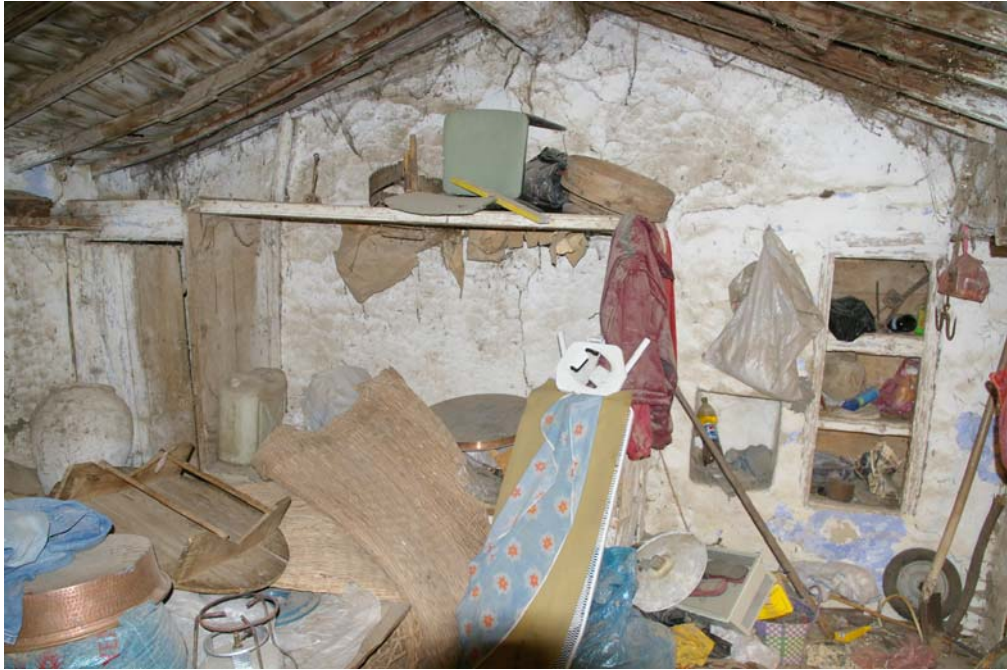
Şekil 5.40 Günlük odadaki gusülhane, niş ve raf görüntüsü (f. Şakir Yelken)

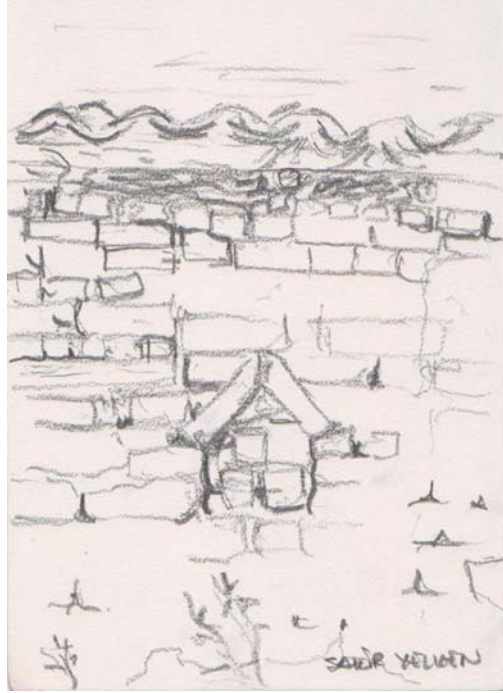
Şekil 5.42 Ayşe Hanım Evi dış avluya bakan niş eskizi

Kardeşköy’de alışık olduğumuz saçak nişinin yerine Ayşe Hanım Evi’nde avluya bakan konutun cephesinde yer alan nişler rastlanmaktadır. Bu nişin şekil olarak benzeri konut içindeki odalarda da bulunmaktadır. Bu nişler geceleri gaz lambası, mum, günlük araç gereçlerin istifi veya süs eşyalarının konulması için kullanılmıştır.

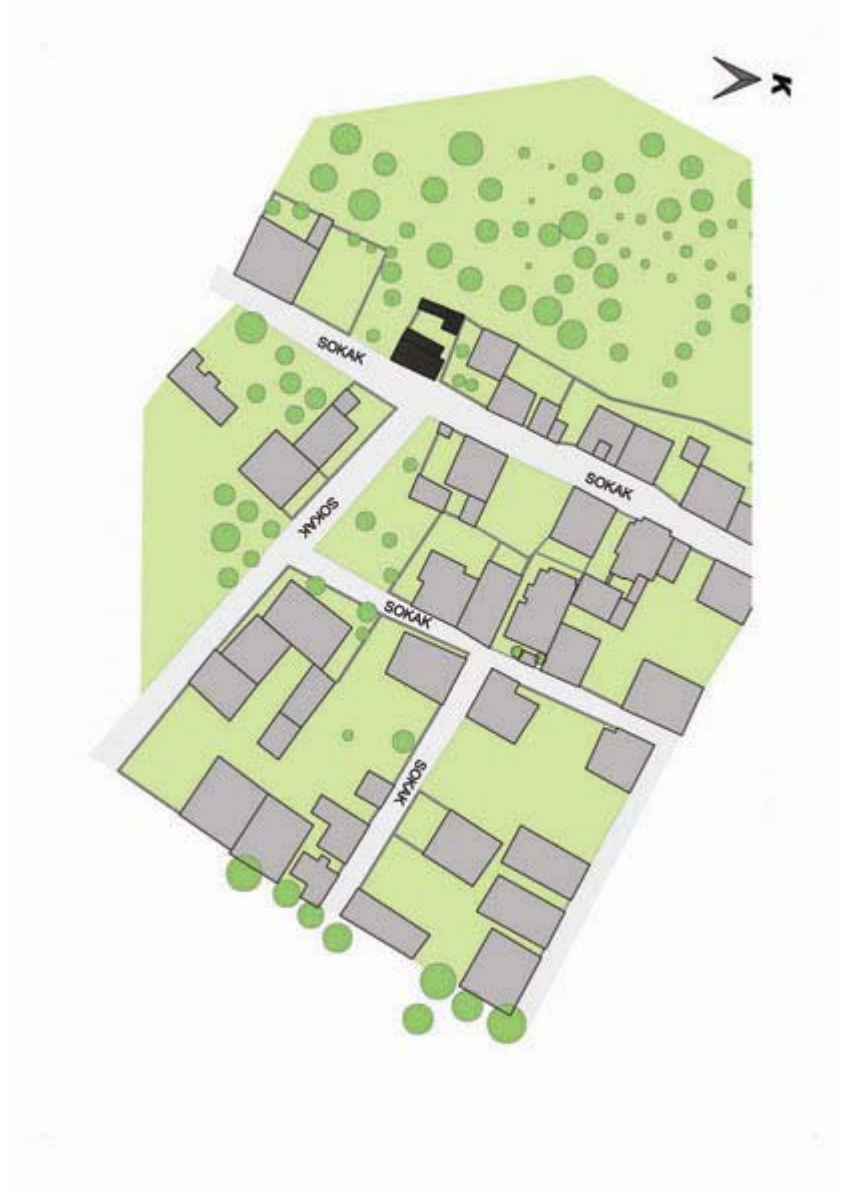
Şekil 5.43 Aşçı Ramiz evi vaziyet planı 1/1000

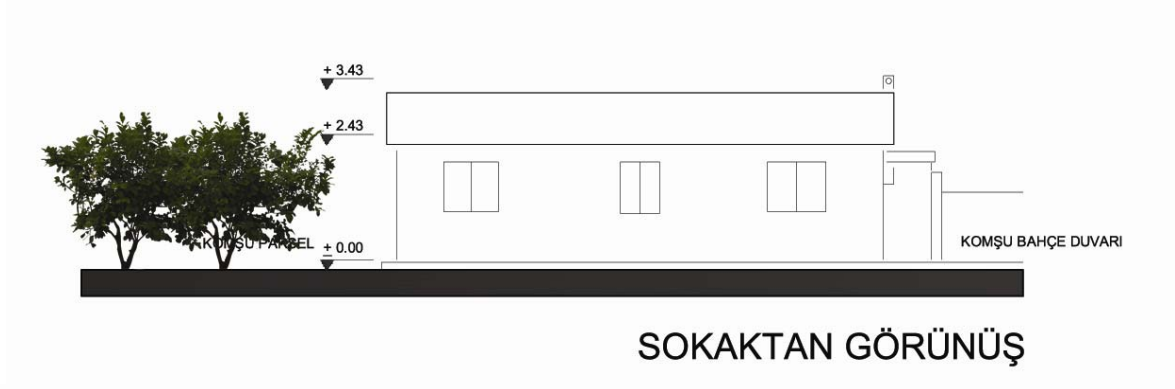
Şekil 5.45 Aşçı Ramiz evi sokaktan görünüş

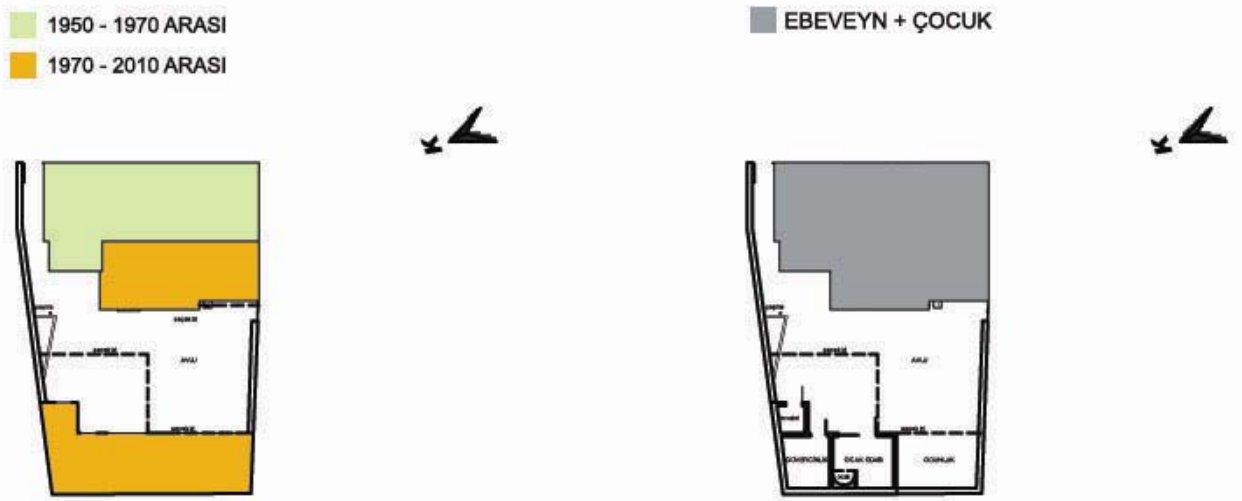
Şekil 5.46 Aşçı Ramiz evi dönemsel ek şeması ve akrabalık şeması

Ek bölümler herhangi bir ustaya yaptırılmamıŐ; ev sahiplerinin kendisi tarafından parça parça yapılmıŐtır. Kullanılan malzeme tuđla ve kerpiçtir. Konut organizasyonu ihtiyaç kadarıyla bizzat kullanıcı tarafından oluŐturulmuŐtur.

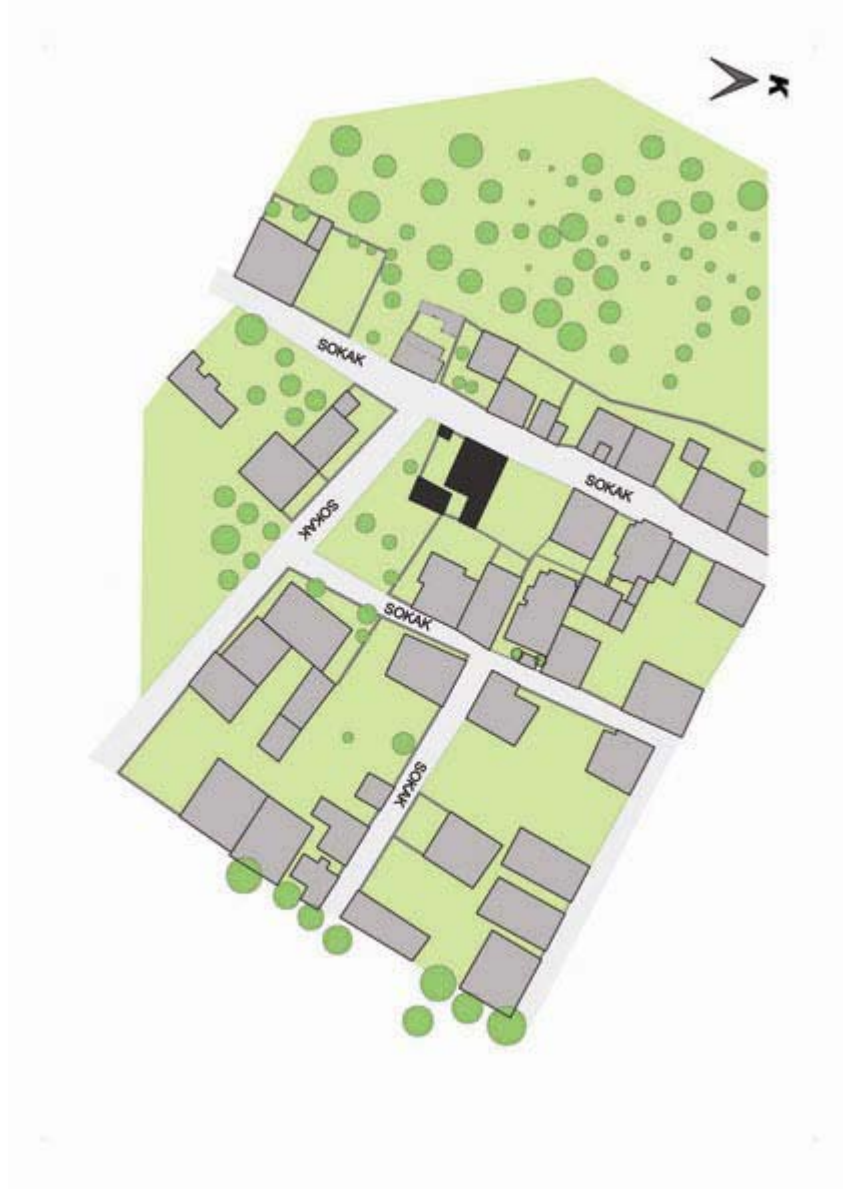
Şekil 5.50 Kaph Evi vaziyet planı 1/1000

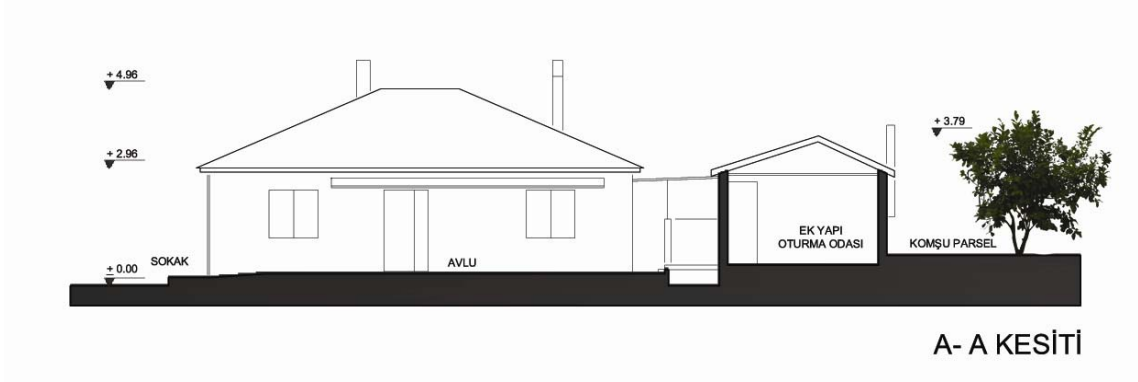
Şekil 5.52 Kaplı Evi A-A kesiti

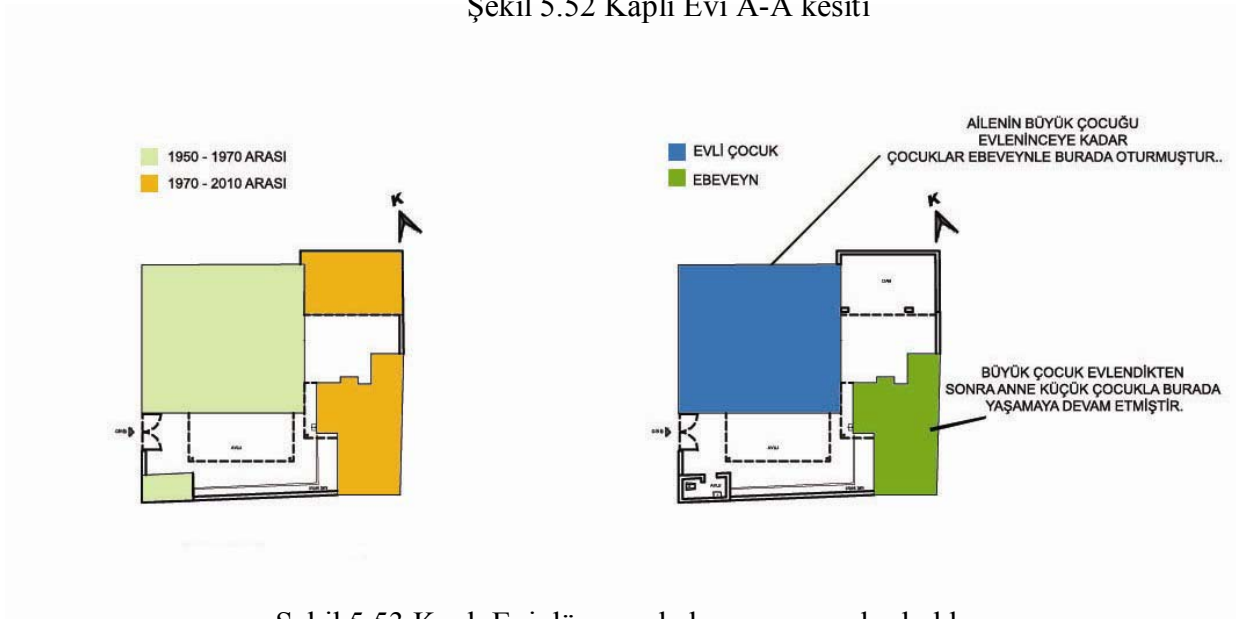
Şekil 5.53 Kaplı Evi dönemsel ek şeması ve akrabalık şeması

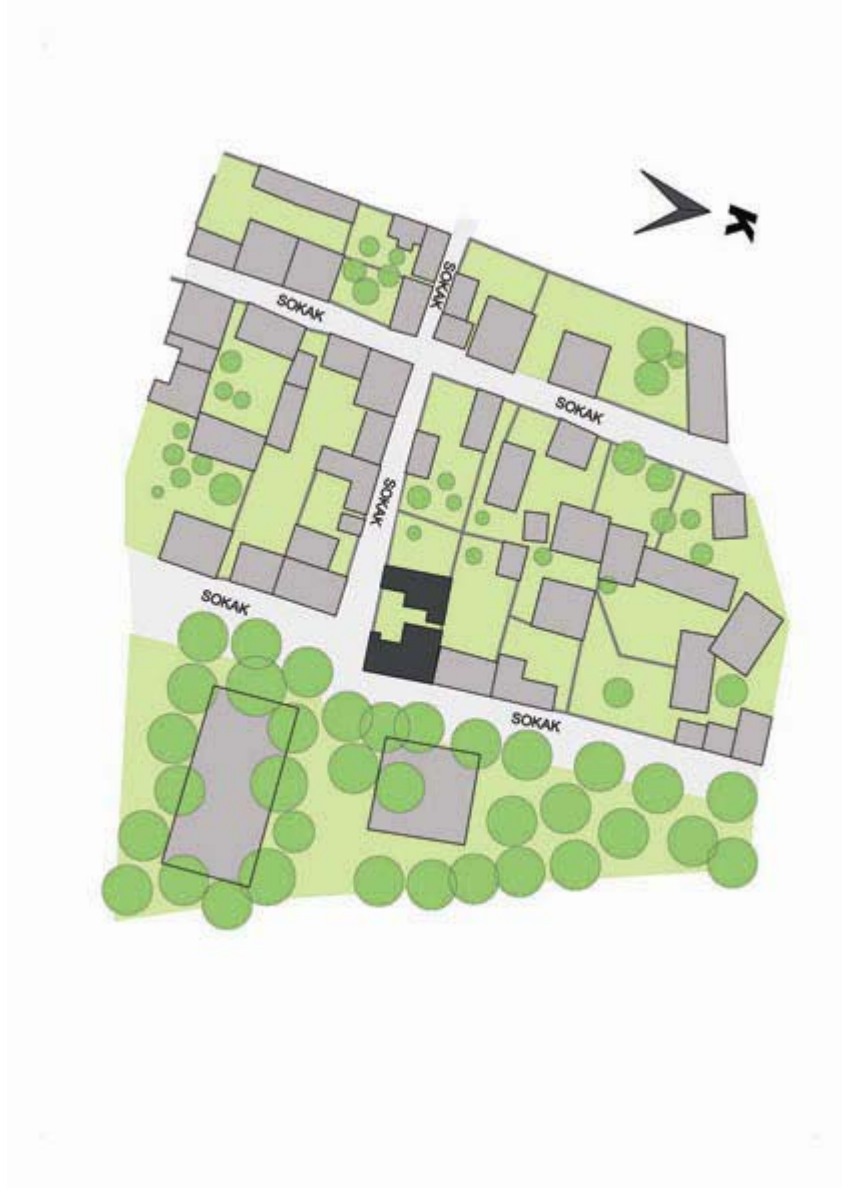
Şekil 5.61 Fatma Kle evi vaziyet planı 1/1000

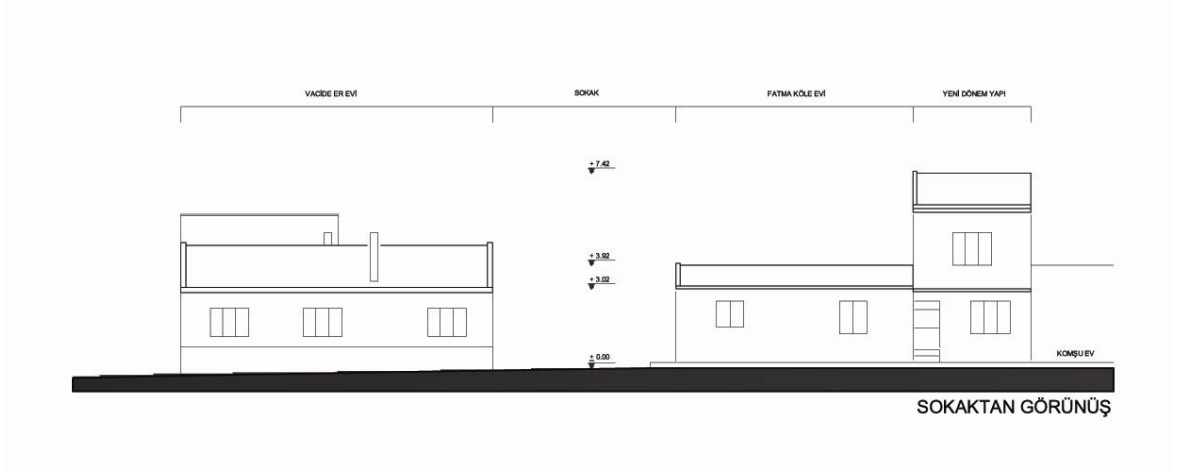
Şekil 5.63 Fatma Köle evi sokaktan görünüş

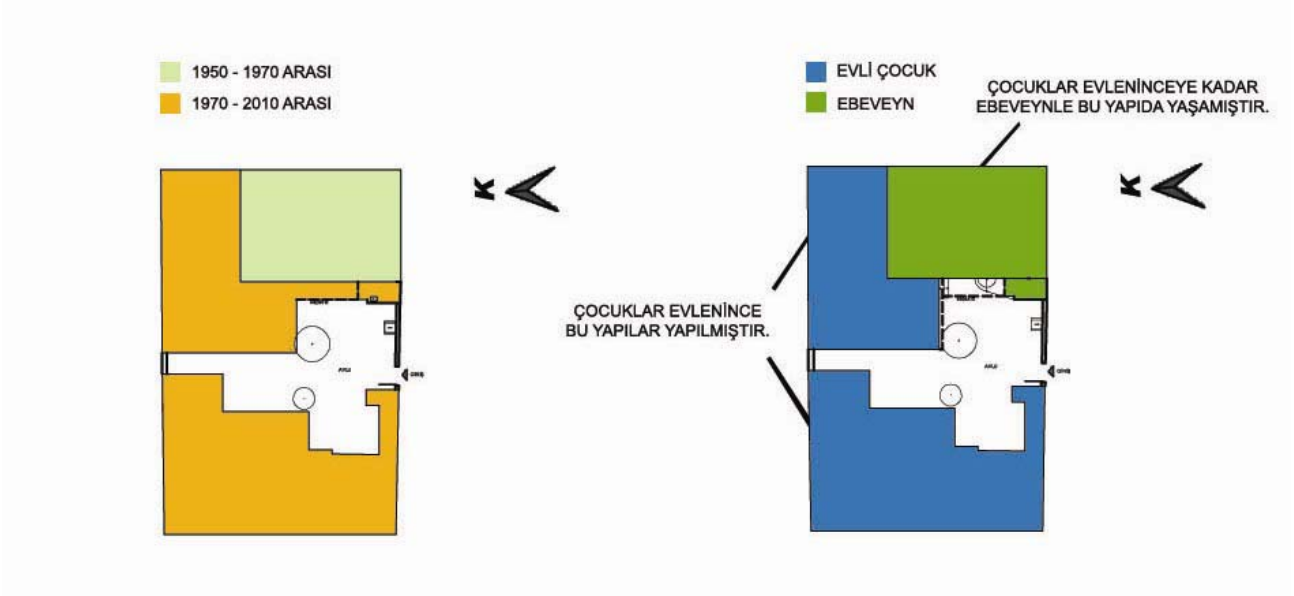
Şekil 5.64 Fatma Köle evi dönemsel ek şeması ve akrabalık şeması

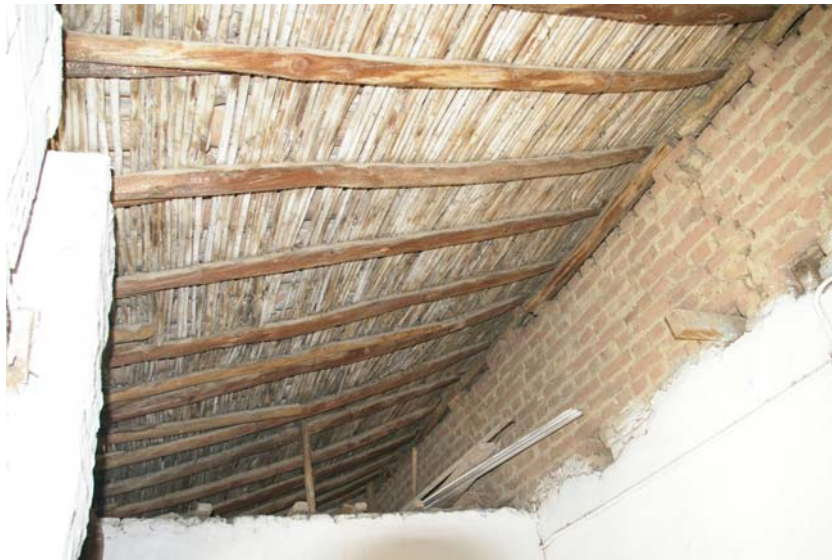
Şekil 5.66 Fatma Köle Evi çatı detayı (f: Şakir Yelken)

Ev, pişmiş tuğla kullanılarak yığma sistemle yapılmıştır. Çatı örtüsü ise yarım kesilen ahşap kütükler üstüne geniş aralıklarla atılmış tahtaya serilen kargıların üstüne alaturka kiremit konularak oluşturulmuştur (Şekil 5.66). Çatı karkasında konutun hava almasını sağlayan doğal malzeme kullanılmıştır. Konut tamamen doğal malzemeye inşa edilmiştir.

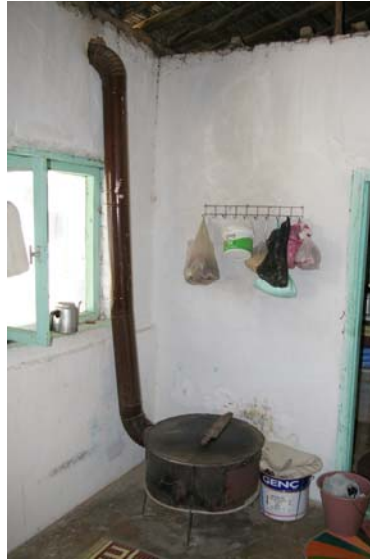
Şekil 5.71 Sofadaki gözleme sobası

Aydın Yöresi'nin geleneksel yemeklerinden olan paşa böreği için gerekli olan yufka hazırlanarak istiflenir. Tabii bu yufkalar dilenirse farklı yemekler içinde kullanılabilir. Pişirilen bu yufkalar bütün sene boyunca kendini korur. Kışın evin içindeki ısınma ihtiyacı ve yemek hazırlama ihtiyacının karşılanması ortak bir donatıda çözülerek gözleme sobası ortaya çıkmıştır (Şekil 5.71).

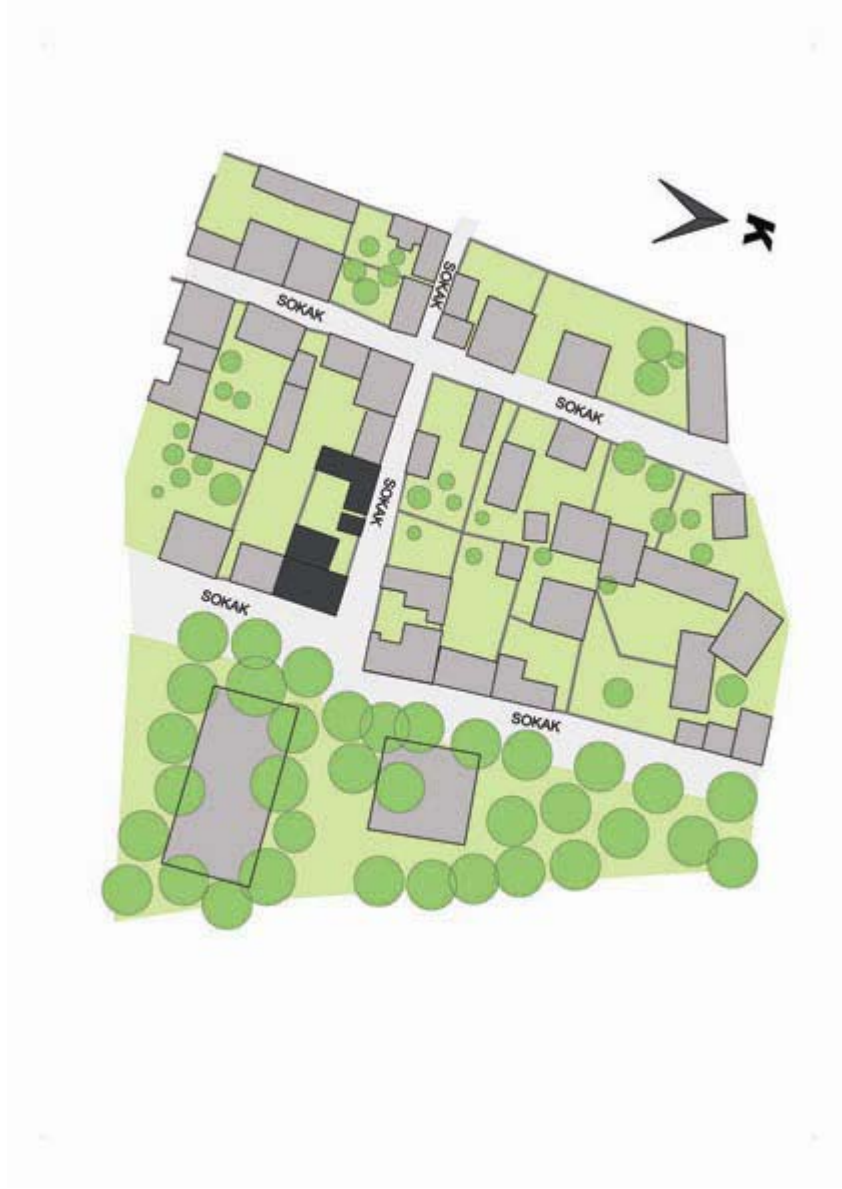
Şekil 5.72 Vacide Er evi vaziyet planı 1/1000

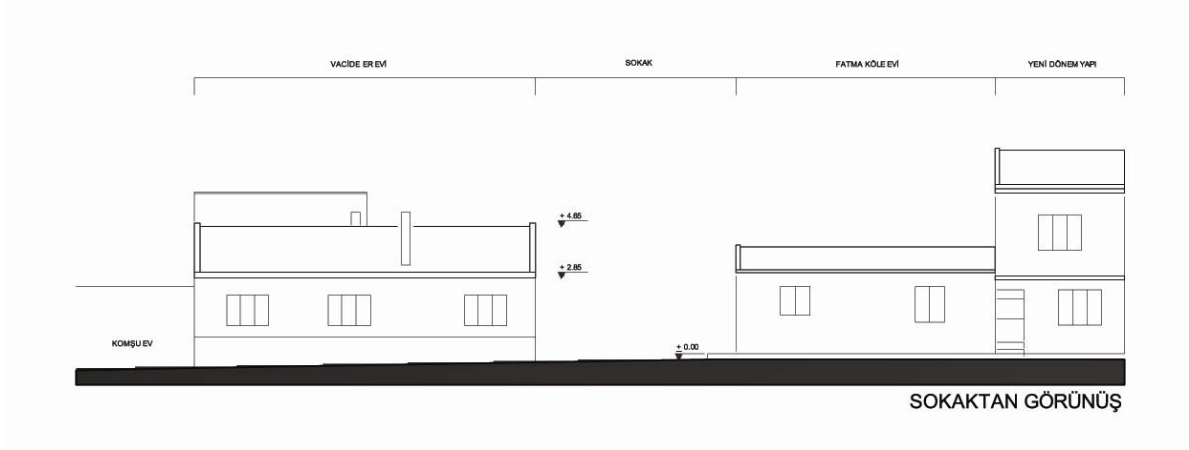
Şekil 5.74 Vacide Er evi sokakatan görünüş
