**KÜLTÜRÜN AYDIN İLİ KARDEŞKÖY KONUTLARINDAKİ  
MEKANSAL ORGANİZASYONA ETKİSİ**

**YÜKSEK LİSANS TEZİ  
MİMARLIK ANABİLİM DALI  
MİMARİ TASARIM PROGRAMI**

### THE INFLUENCE OF CULTURE ON SPATIAL ORGANIZATION IN KARDEŞKÖY HOUSES, IN AYDIN

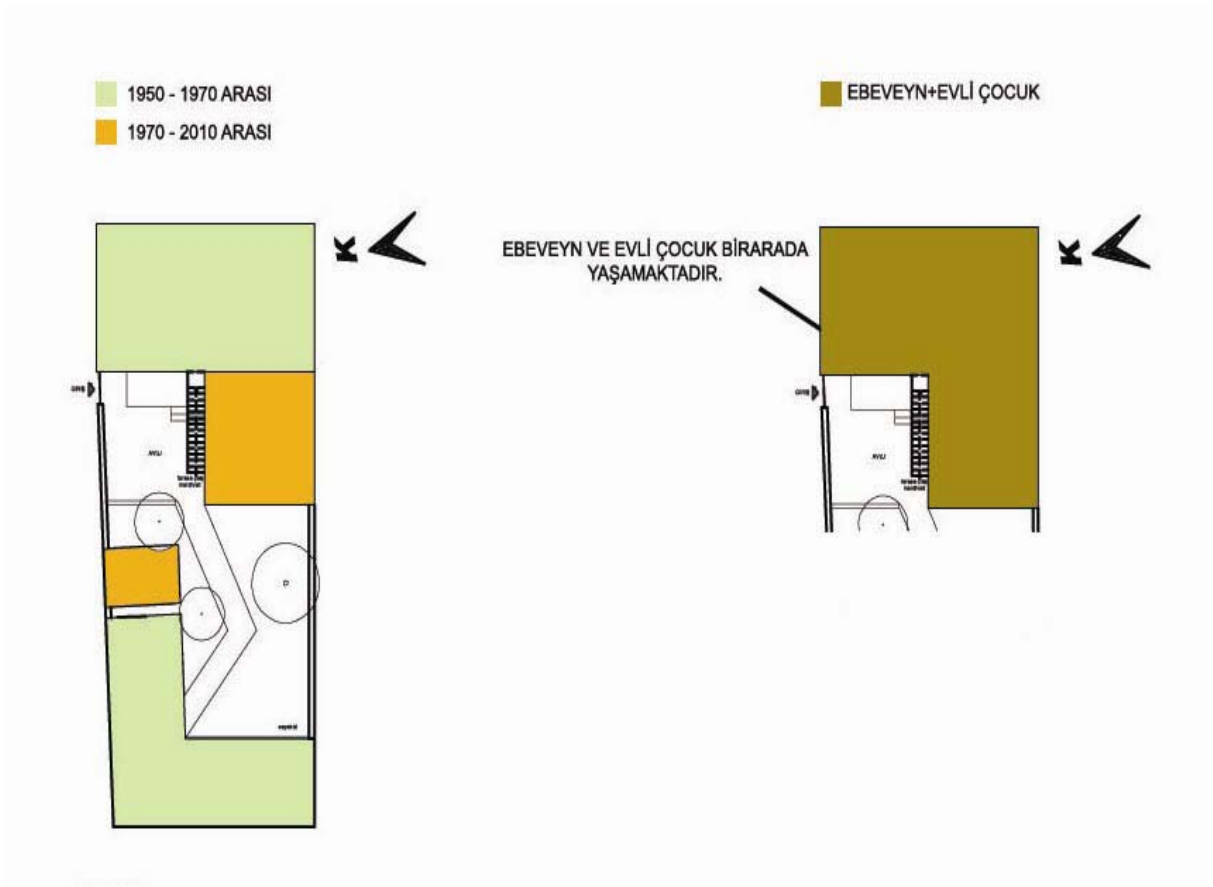
Şekil 5.75 Vacide Er evi dönemsel ek şeması ve akrabalık şeması

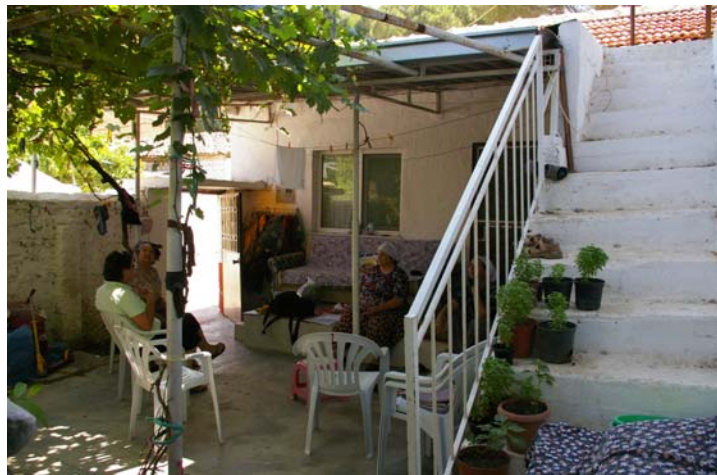
Şekil 5.77 Avlu içinden avlu giriş kapısı görünüşü (f. Şakir Yelken)

Konutun avlusuna ergonomik ölçülerde demir bir kapıdan girilmektedir. Kapıdan girdikten sonra hemen önümüze konutun betonarme hayati çıkaktadır. Hayatın avlu kapısının önüne doğru kaymasının sebebi daha sonradan konuta ek olarak mutfak ve banyo eklenmesidir. Avlu kapısının hemen sağ tarafındaysa kümes bulunmaktadır. Yazın avluda oturma, misafir karşılama yeri olarak hemen konutun hayati kullanılır. Avluda diğer yerler mevsimlik sebze, çiçek ekmek için ayrılmıştır (Şekil 5.77).

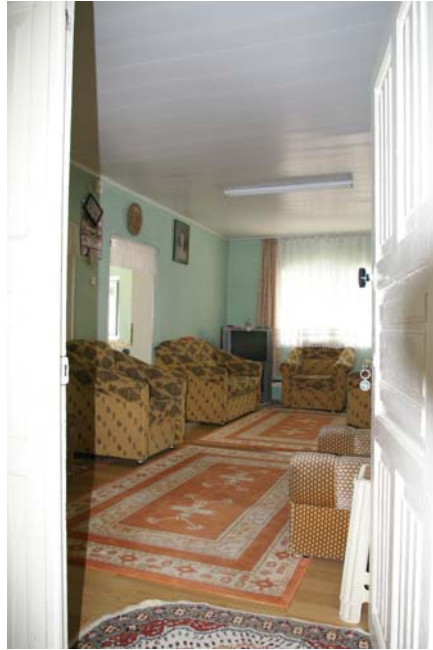
Şekil 5.79 Vacide Er Evi sofadan görünüş (f. Şakir Yelken)

Mutfak ekiyle birlikte konut yaklaşık 75 m<sup>2</sup>'dir. 1950 – 1970 dönemine ait olan konut sofa ve dört odadan oluşmaktadır. 1970 – 2010 döneminde yapılan eklerle konut mekanlarına banyo, tuvalet ve mutfak eklenmiştir. Ek mekanlar sebebiyle sofa, iklimsel işlevlerini yitirmiştir. Ama ailenin toplanma ve birlikte vakit geçirme mekanı olma özelliğini korumaktadır.

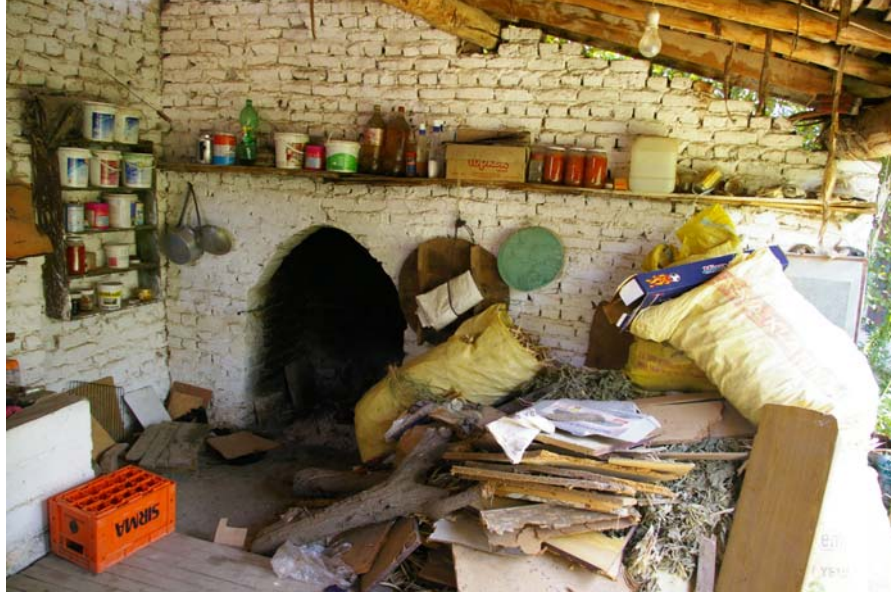
Şekil 5.80 Damın içinde yer alan ocağın görünüşü (f. Şakir Yelken)

Daha önce incelenen avlulu evlerdeki gibi Vacide Er Evi'nde de ocak bulunmaktadır. Bu konutta farklı olarak ocak damın içinde konumlanarak açık mutfak oluşturulmuştur. Evin içinde yapılmayacak kadar dumanlı yemek hazırlıkları, patlıcan közleme gibi, burada yapılmaktadır (Şekil 5.80).

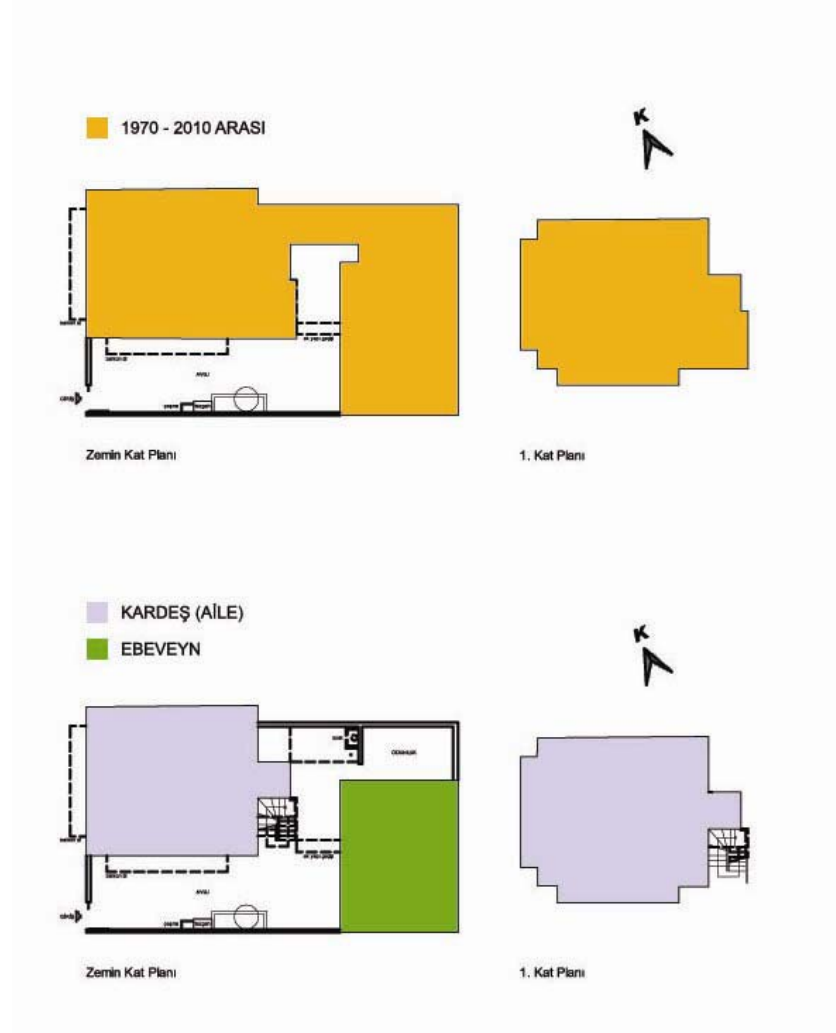
Şekil 5.84 Mehmet Altay evi dönemsel ek şeması ve akrabalık şeması

Mehmet Altay Evi'nde 4. kuşak aynı avlu etrafında yaşamaktadır. Evin ilk yapıldığı yıllarda çocuklarıyla birlikte yaşayan anne daha sonra yapılan ek konutta yaşamaya başlamıştır. Hayriye Can ise tek başına yaşamakta zorlanmaya başlayınca o da ek yapıda yaşamaya başlamıştır.

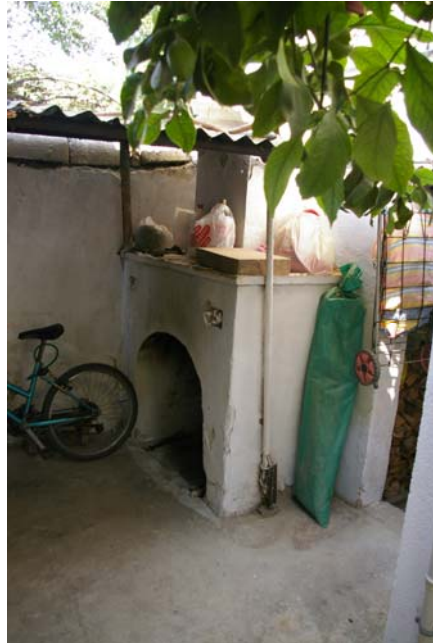
Şekil 5.89 Mehmet Altay Evi avludaki ocak (f: Şakir Yelken)

Köydeki diğer avlulu evlerdeki gibi Mehmet Altay Evi'nin avlusunda da ocak vardır (Şekil 5.89). Avluda bunun yanında günlük işlerde kullanılan çeşme ve tezgahta bulunmaktadır. Mehmet Altay Evi'nde avlu açık bir mutfak gibi işlev görmektedir.

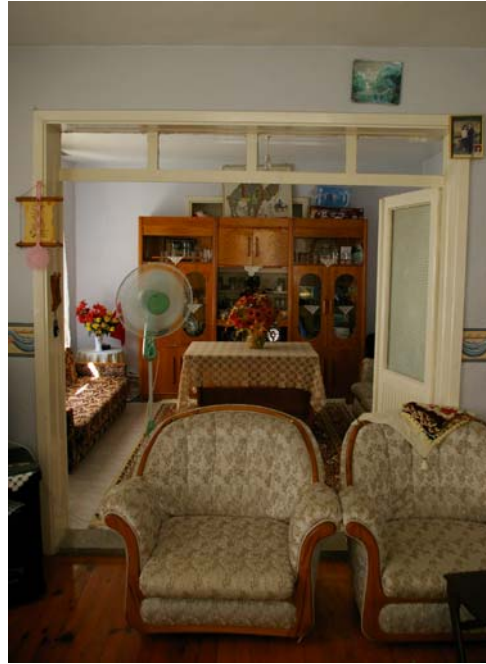
Şekil 5.90 Oturma odasından salonsalomajın görünüşü (f: Şakir Yelken)

Zemin katına girdiğimizde bizi hemen evin koridoruna sokar. Koridordan oturma odasına, yatak odasına ve mutfaka bağlanılır. Banyoya geçiş mutfaktan sağlanır. Oturma odasından da halk arasında "salonsalomaj" adı verilen misafir odası olarak kullanılan mekana geçilir (Şekil 5.90). Konuta girerken aynı zamanda denetimsiz bir şekilde ailenin mahremine de girilmiş olur.

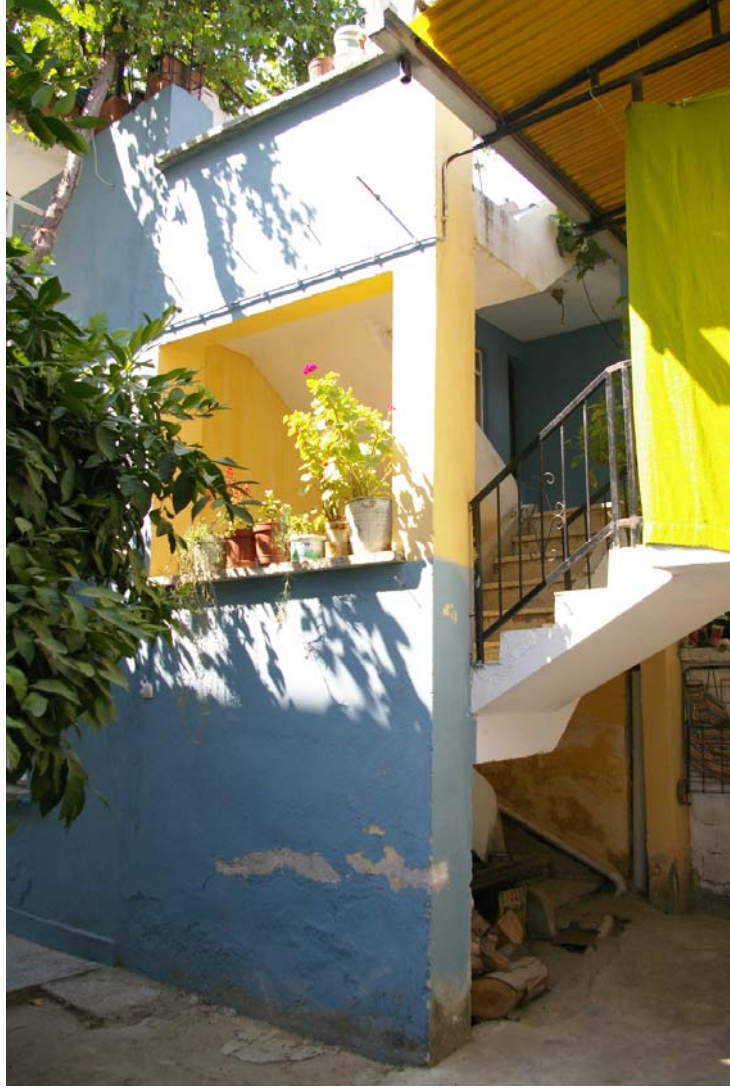
bulunan terasa kadar çıkan merdivenden ulaşılmaktadır. Ayrıca bu merdivenin arası sahanlığından ek yapıya da köprüyle ulaşım sağlanmaktadır (Şekil 5.91).

Şekil 5.91 Mehmet Altay Evi'nde ek yapıya ulaşımı sağlayan merdiven  
(f. Şakir Yelken)

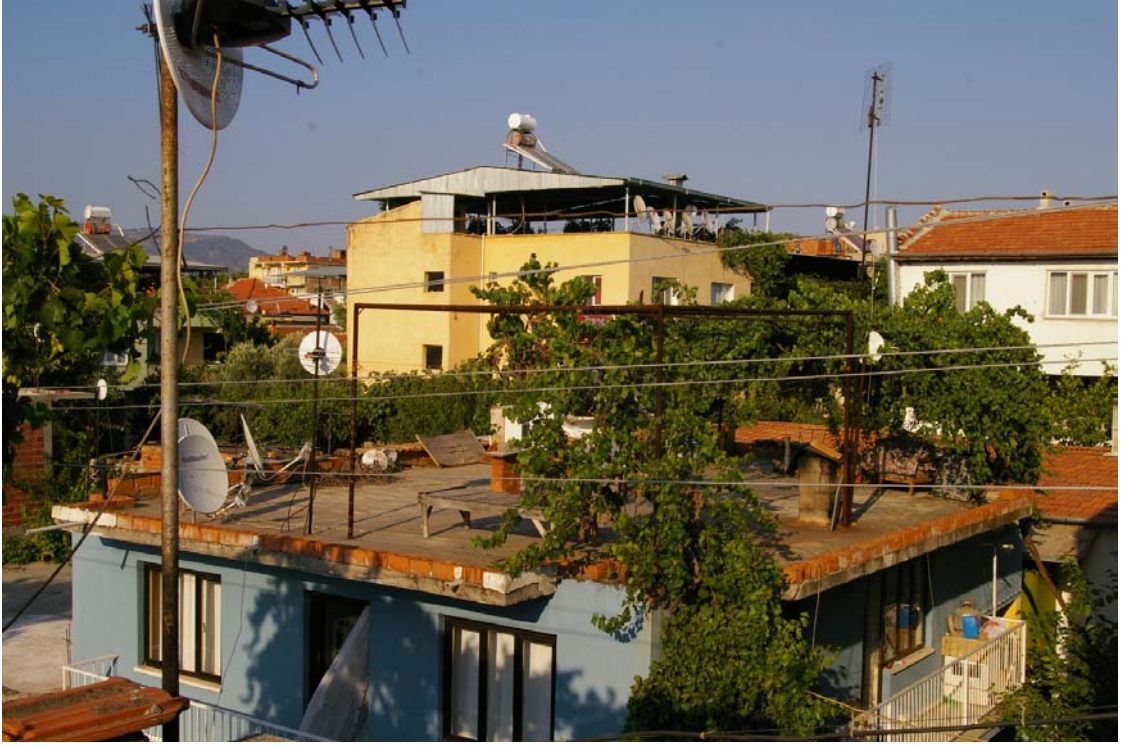
Ayıklanması ve hazırlığı avlu da yapılan sebze v.b yiyecekler kurutulmak veya dinlendirilmek için teras katına çıkarılır. Burada yolun tozundan, kedi ve köpekten korunduğu gibi kurutma, dinlendirme işleri için güneşten daha çok yararlanılabilir.

Şekil 5.92 Mehmet Altay Evi terasının görünüşü (f: Şakir Yelken)

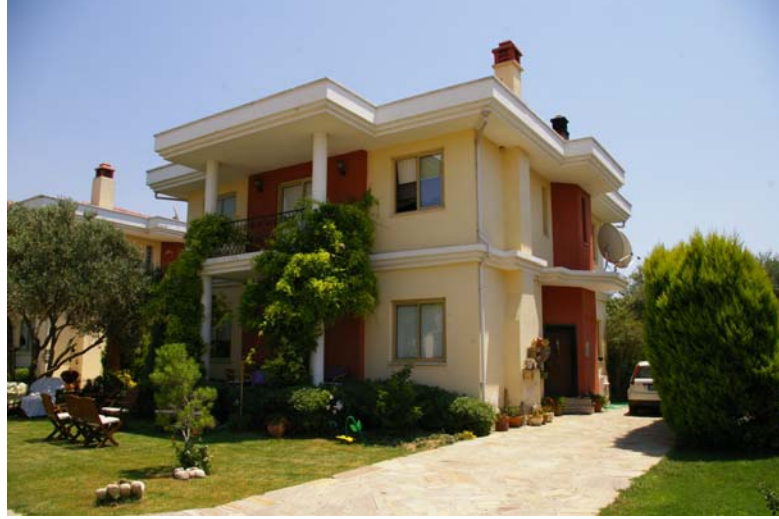
Şekil 5.99 Selda – Fatih Şahin Villası site yolundan görünüş (f: Şakir Yelken)

Site toplam 16 villadan oluşmaktadır. Villaların yapım sistemi betonarme karkastır. Çatılar topuz çatıdır ve alaturka kiremit kullanılmıştır.

Villaya giriş otopark tarafındaki ana kapıdan yapılmaktadır. Villa; bodrum kat, zemin kat ve 1. kat olmak üzere üç katlıdır (Şekil 5.99).

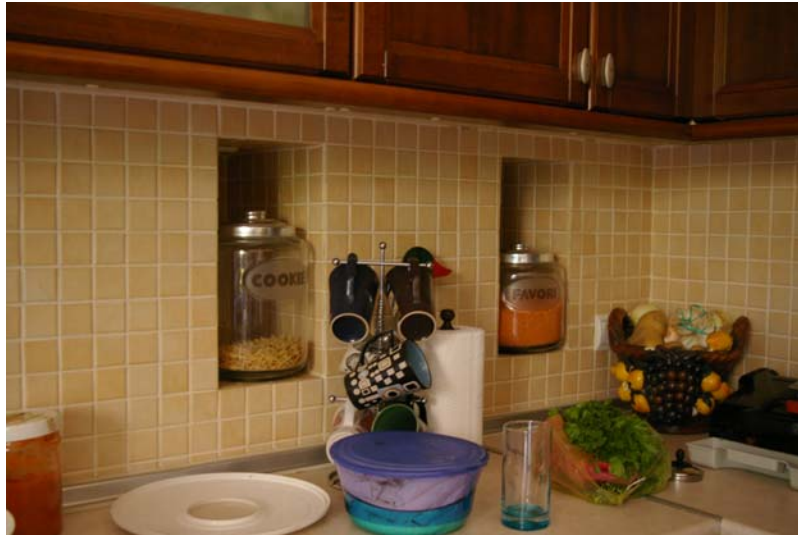
Şekil 5.102 Mutfak nişleri (f: Şakir Yelken)

Mutfakta orijinal planda görülmeyen mutfak nişleri evin hanımı tarafından yaptırılmıştır (Şekil 5.102). Nişler, eski dönem konutlarındaki kullanım alışkanlıklarının günümüze yansımalarıdır.

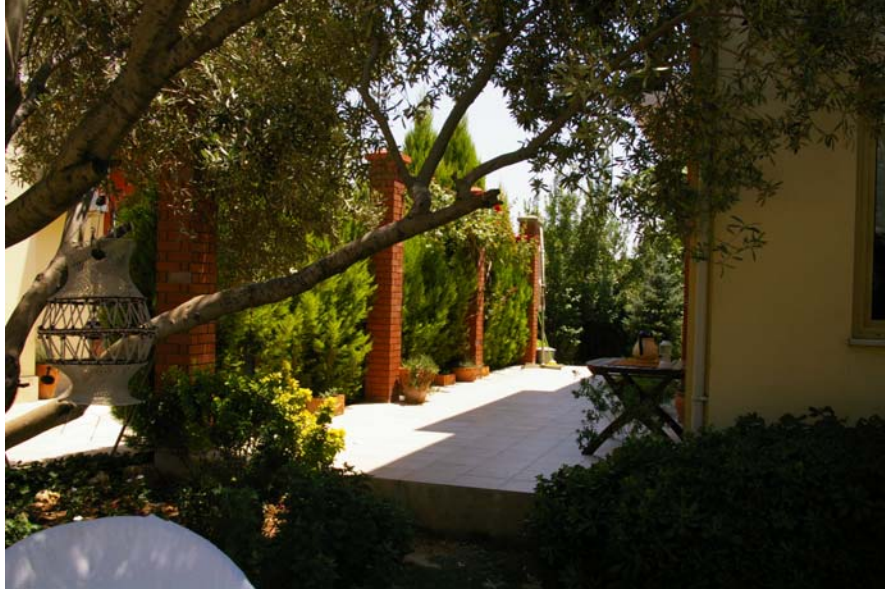
Şekil 5.103 Yan teras (f. Şakir Yelken)

kullanılmaktadır. Sabah vakti ön teras; öğle vakti salon; akşamüstü ise mutfak tarafında bulunan teras kullanılmaktadır (Şekil 5.103). Güneş ışınlarına karşı mekansal bir organizasyona gidilmemiştir. Yapı güneş ışınlarına direk maruz kalmaktadır.

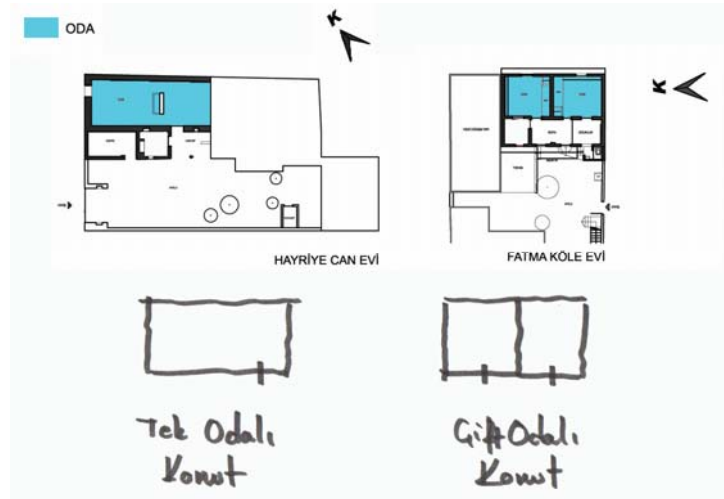
Kardeşköy'de 1940 yılı öncesi konutlar en fazla iki mekandan oluşurdu. Bu mekanlardan biri ocağın bulunduğu günlük ev işlerinin yapıldığı mekan diğeryse daha çok geceleri kullanılan yaşam odasıydı. Anne ve baba, çocuklarla aynı odada uyurlardı. Aile yaşantısında ataerkil yapı daha çok hissedilirdi. Aile, günlük aktivitelerin çoğunu (yeme, içme, eğlenme) birlikte yaptığı için konuta ortak yaşanan mekanlar hakimdir.

Şekil 6.1 Odaların artma şeması

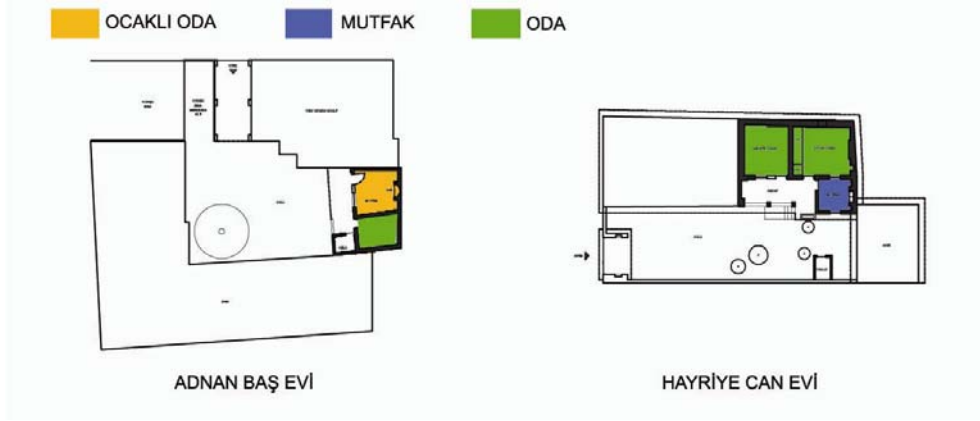
Şekil 6.2 Adnan Baş Evi ve Hayriye Can Evi yaşam odası-ocak odası karşılaştırılması

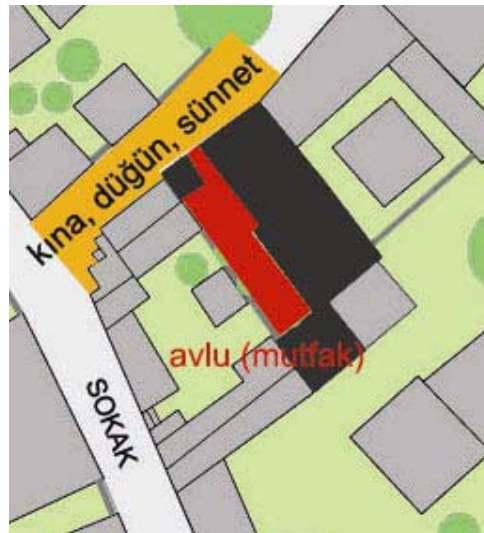
1990 yılına kadar kına, nişan, düğün gibi etkinliklerde avlu, mutfak işlevi görürdü. Düğün evinin önündeki sokak, misafirlerin ağırlandıkları yer olarak kullanılırdı. Düğünlerde geleneksel olarak keşkeş, yuvarlama, kızartma gibi yemekler kazanlarla yapılırdı. Geleneksel yemekler, kokulu olduğu ve yüksek ateşte pişmesi gerektiği için konutun içinden çok avlularda pişirilirdi.

Şekil 6.3 Kına, düğün, sünnet gibi etkinliklerde mekan kullanım planı

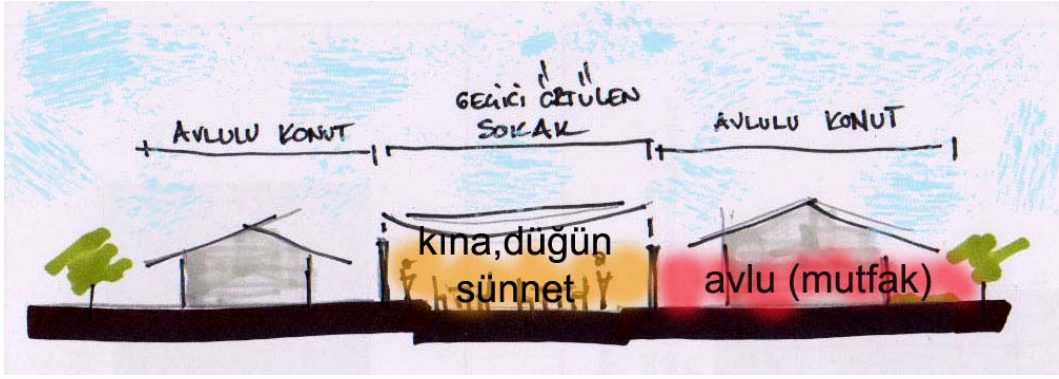
Şekil 6.4 Kına, düğün, sünnet gibi etkinliklerde mekan kullanım kesiti

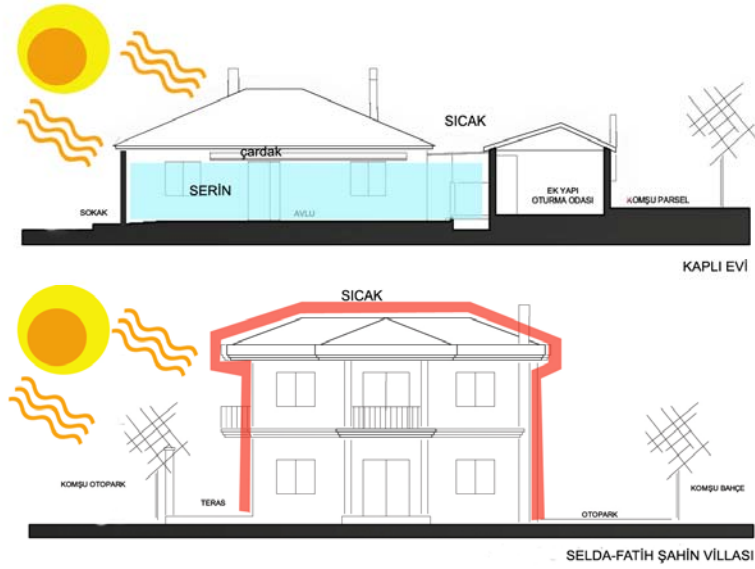
Şekil 6.7 Avlu ve güneş ilişkisi

1960 yılı öncesi gözlemlenen çoğu konut, bir avlu içinde konumlanmasıyla ve avluda oluşturulan çardaklarla yazın güneş ışınlarından en az şekilde etkilenmektedir. Avlu konutla dış ortam arasında bir izolatör olarak çalışır. 1960 yılından sonra yapılan yapılarda üretim ve yaşam biçiminin de etkisiyle avlulu yapı sayısında azalma gözlemlenir.

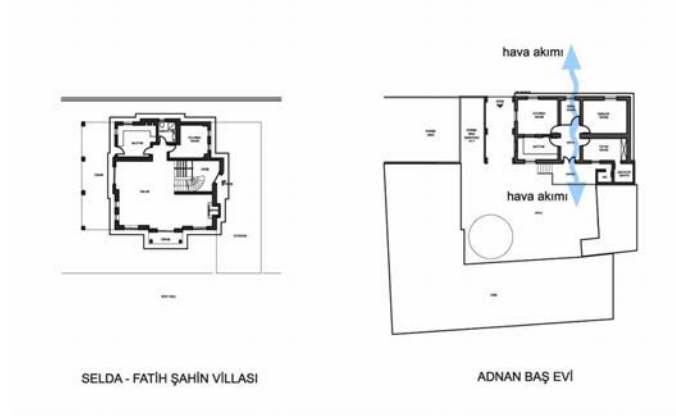
Kardeşköy'de eski dönem evlerinde iç sofalar gözlenmektedir. İç sofa, yazın konutun içinde hava sirkülasyonunu sağlar. Konutun tam ortasında yer almasından dolayı evin serin odasını oluşturur. Kış mevsiminde iç sofa yine en yalıtılmış mekan olarak evin en çabuk ısıtılabilen mekanıdır. Yeni dönem konutlarında mekan organizasyonu bu yönde yapılmamıştır.

Şekil 6.8 Eski dönem sofalı konut ve yeni dönem konut

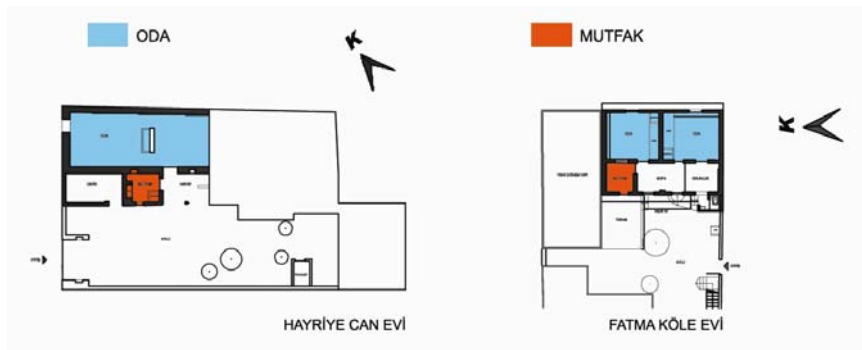
Aile içindeki mahremiyetse mekanların ayrışmasıyla sağlanmaktadır. 1950 öncesi konutlarda mekan ayrımı ocak odası ve yaşam odası olarak iki mekandır. 1950 sonrası konutlarda ocak odasının yanında iki adet yaşam odası gelişmeye başlamıştır (Şekil 6.9).

Şekil 6.9 Konut içinde mekanların ayrışması

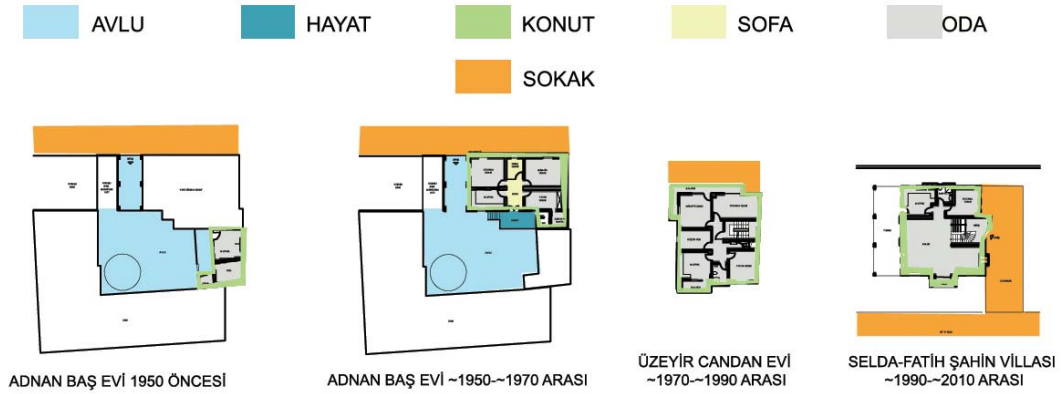
Kardeşköy konutlarının mekansal organizasyonları dönemsel olarak incelendiğinde konutların mahremiyeti içten dışa doğru kontrollü bir şekilde azaldığı gözlemlenir. Günümüze yaklaştıkça konutlarda mahremiyeti sağlayan elemanlar ve mekanlar ya yok

olmaktadır ya da yaşam biçimine göre biçim ve konut içinde konum değiştirmektedir (Şekil 6.10).

Şekil 6.10 Mahremiyet-mekan diyagramını karşılayan Kardeşköy konutları

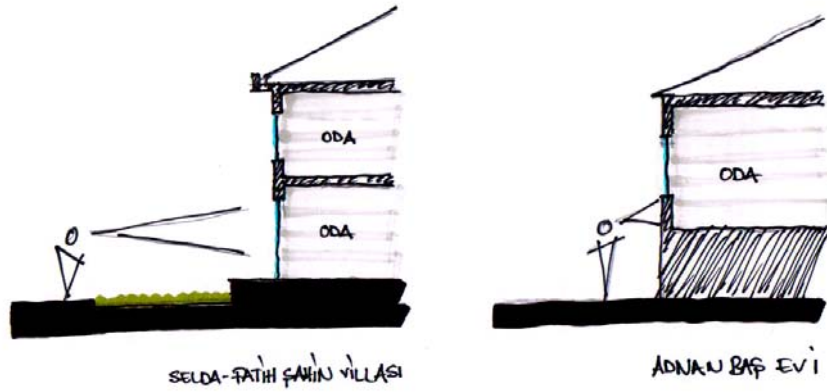
Kardeşköy eski dönem bazı evlerde mahremiyet konut pencerelerinin sokaktan yüksek kotta konumlanmasıyla sağlanırdı. Yeni dönem konutlarda mahremiyeti bu yönde sağlama kaygısı yoktur.

Şekil 6.11 Konutlarda pencerenin sokaktan yüksekliği

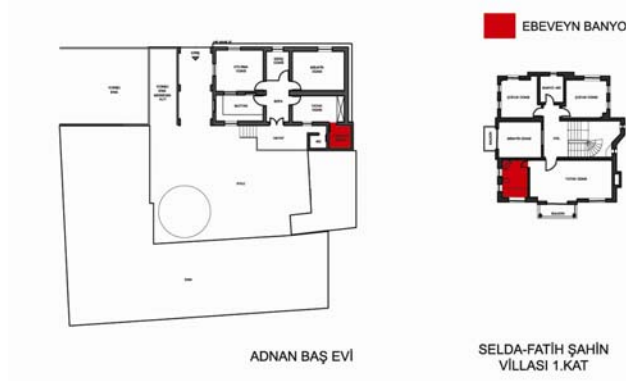
1950-1970 yılları arasındaki konutlarda yaşam odalarında yer alan gusülhane yeni dönem konutlarında ebeveyn banyoya dönüşmüştür. 1950-1970 dönemi arasındaki

konutlarda da rastlanabilen ebeveyn banyo yeni dönem konutlarından etkilenerek tadilatla konuta eklenmiştir (Şekil 6.12).

Şekil 6.12 Adnan Baş Evi ve Selda-Fatih Şahin Villası ebeveyn banyoları

Kültürlenme süreciyle birlikte şehir yaşamından edinilen deneyimler konutlarda mekan organizasyonundaki değişikliklerle gözlemlenmektedir. Konutlara ebeveyn banyo eklenmesi gibi.

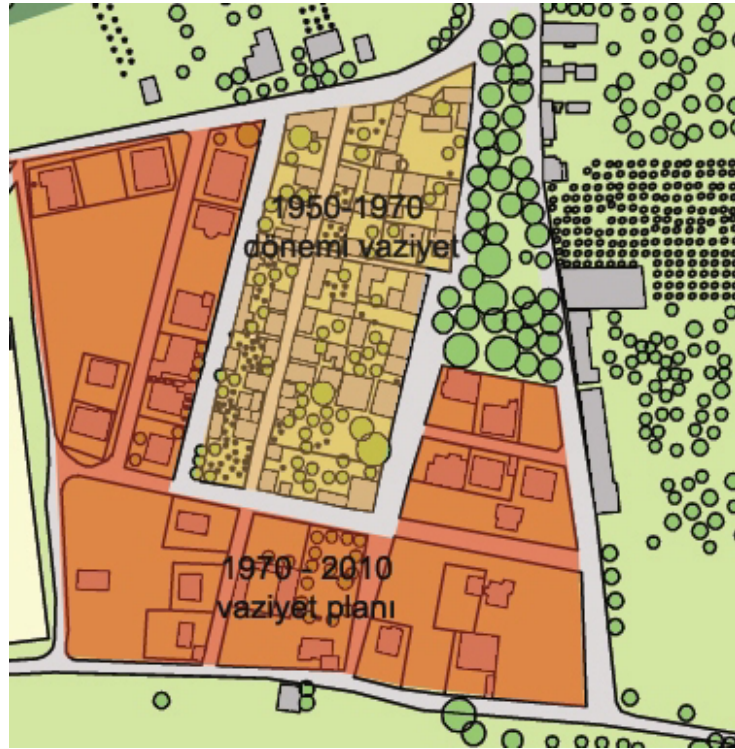
1950 – 1970 yılları arasında konutlarda büyük aile yaşam biçiminin hakim olmasından dolayı; konutun büyümesi, üretim biçimi sebebiyle; ahır, kümes gibi yapıların olması konutların avlulu sistemde büyümesinde etkili olmuştur. Vaziyet planında bu tür konutların kendi içlerinde boşluklar oluşturduğu gözlemlenir. Yeni dönem konutlarda ise müstakil bir yapılanma olmuştur; mahremiyet kaygısı azalmış, büyük aile yapısından çekirdek aile yapısına geçilmiştir.

Şekil 6.13 Kardeşköy kısmi vaziyet planı

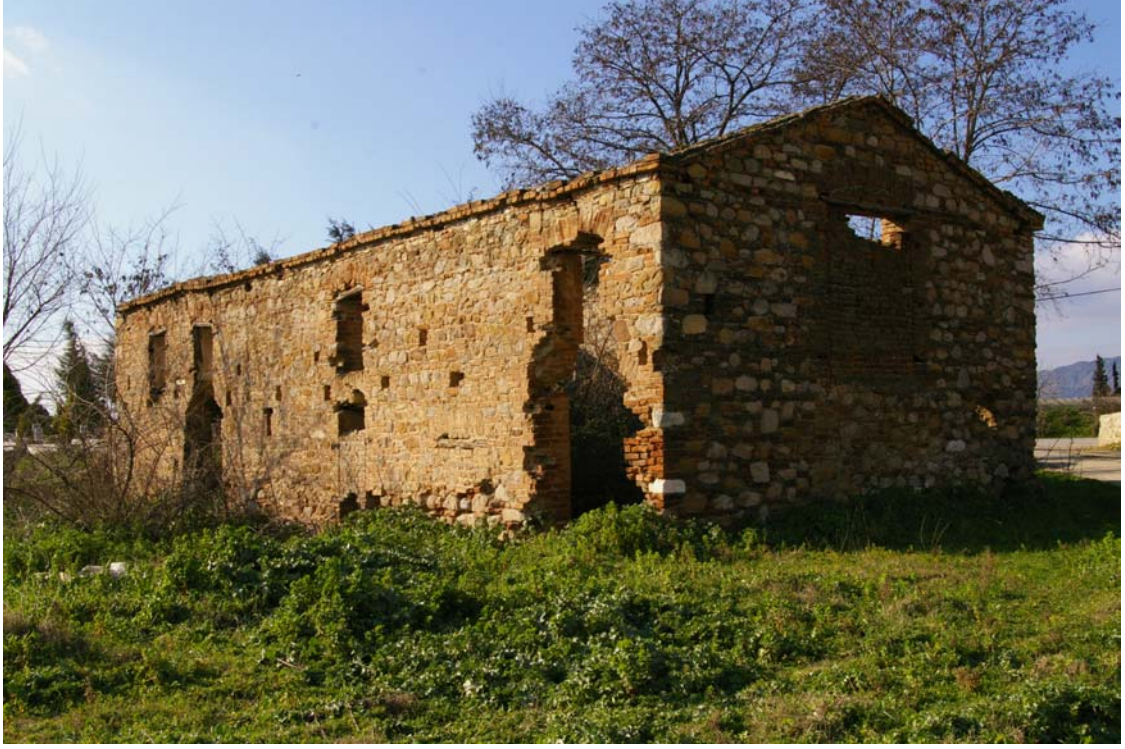
Kardeşköy’de halkın ürettiği tahıllı öğütüp un yapması için yapılmış olan değirmen vardır. Değirmen Köyün bu bölgede kurulmasında da etkisi olan İkizdere’den arıklarla getirilen suyla çalışmıştır. 1957 yılına kadar geleneksel yöntemle çalışan değirmenin yerini öğütücü makineler almıştır (Şekil 6.15).

Şekil 6.14 Geleneksel yöntemle çalışan eski değirmen (f: Şakir Yelken)

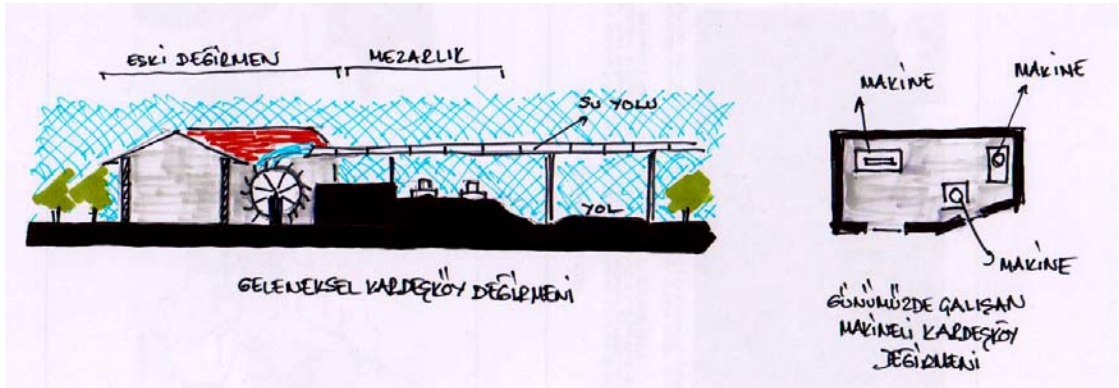
Şekil 6.15 Kardeşköy eski değirmeni ve makineli yeni değirmen

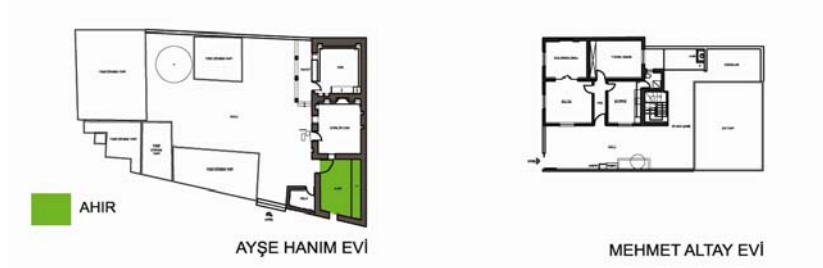
1950 yılına kadar yapılan tarım ve hayvancılık halkın kendini besinlerini sağlamasına yöneliktir. Bu sebeple birçok evin kendisine ait ahır bulunmaktadır. 1960 yıllardan sonra yapılan konutlarda ahıra rastlanmamaktadır.

Şekil 6.16 Ahırın günümüzde mekan organizasyonuna dahil edilmemesi

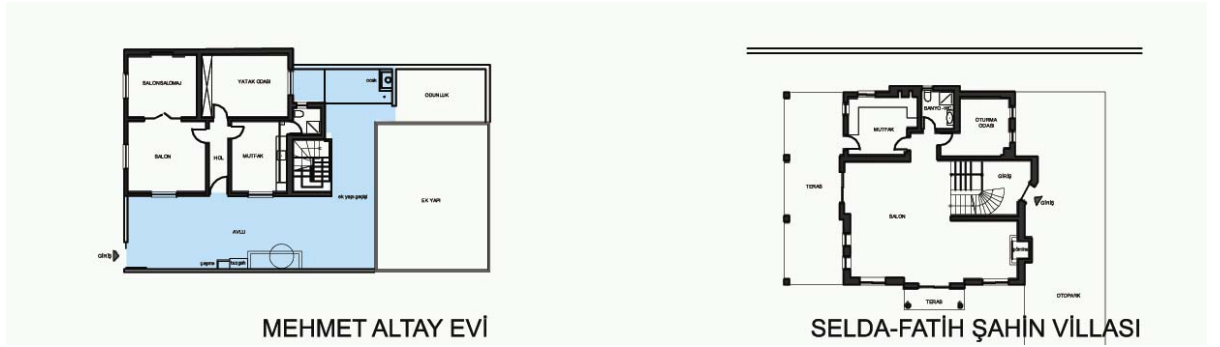
1960 yılı sonrası bazı konutlarda görülen avlu, evin işletmelere ürün hazırlaması gibi işlevler için kullanılmaya başlanmıştır. 1970 yılından sonra inşa edilen konutlarda avluya sık rastlanmamaktadır. Kardeşköylü, üretici sınıftan işçi sınıfına dönüşmüştür.

Şekil 6.19 Avlunun yeni dönem konutlarda mekan organizasyonunda yer almaması

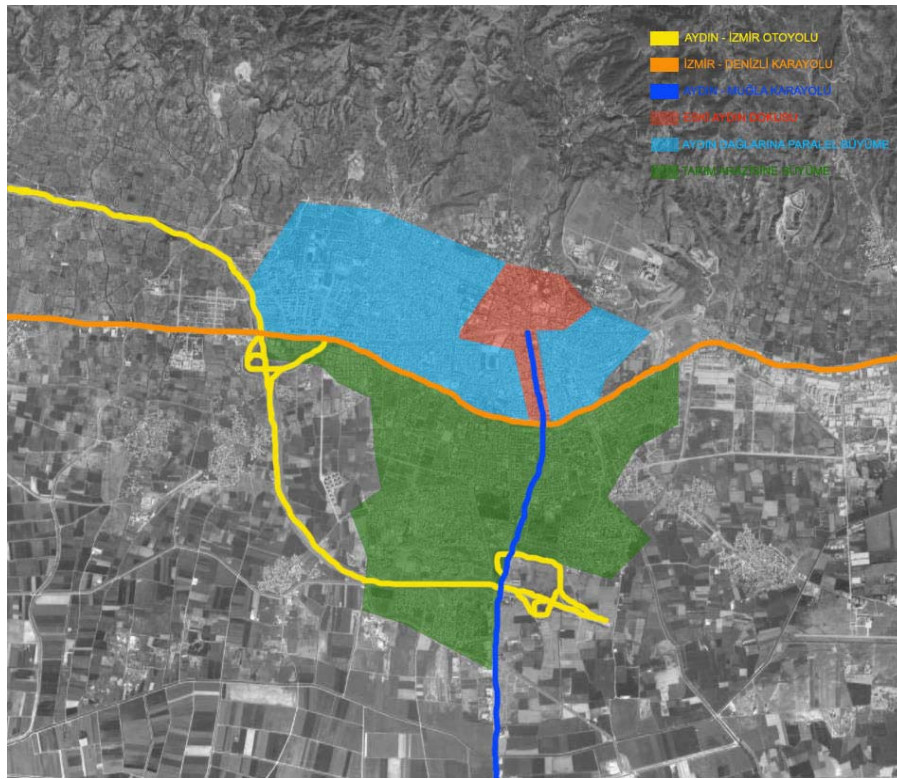
Aydın İl Merkezi'nde özellikle seçim zamanlarında verilen imtiyazlar dolayısıyla tarım arazileri imara açılmıştır. Bunun sonucunda Aydın İli Aydın Dağları'na paralel olarak zeytinlik alanlara; güneye doğru da tarım arazilerine doğru genişlemiştir (Şekil 7.1). Bu sebeple Kardeşköy Aydın İli'yle sosyal yaşam ve üretim biçimi açısından daha kuvvetli bir etkileşim içine girmiştir.

Şekil 7.1 Aydın İli'nin tarım alanına ve zeytinliklere doğru genişlemesi

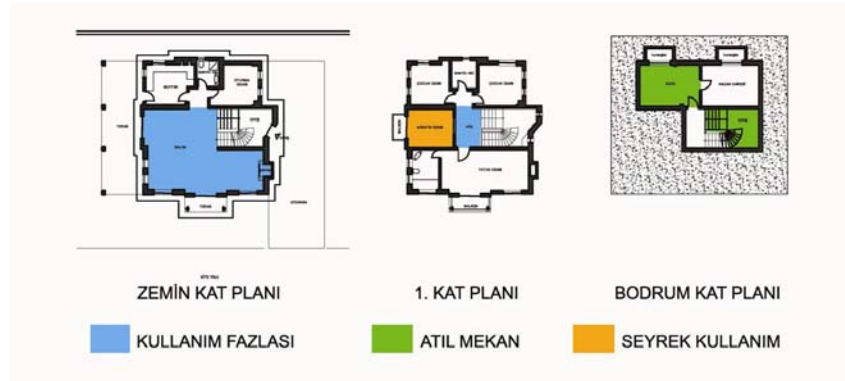
Eski dönem Kardeşköy konutlarında mekan organizasyonunda ihtiyaç kadar mekan sayısı ve bu ihtiyacı karşılayacak alanlar gözlenirken yeni dönem Kardeşköy yapılarında neredeyse hiç kullanılmayan mekanlar bulunmaktadır. Bulunan mekanlardan bazıları da alanın büyüklüğü sebebiyle verimli şekilde kullanılamamaktadır (Şekil 7.4) (Şekil 7.5). Eski dönem yapıları mekan ihtiyacı doğduğunda mekan eklenmesiyle büyümüştür. Yeni dönem mimari anlayışı buna izin verecek yapı da değildir.

Şekil 7.4 Selda-Fatih Şahin Villası mekan kullanımları

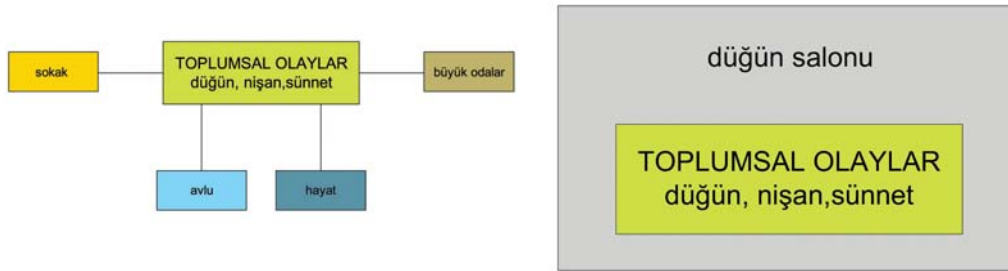
1990 yılına kadar toplumsal olaylarda konutun mekanları kullanılırken; günümüzde Kardeşköy'ün düğün salonu kullanılmaktadır (Şekil 7.6).

Şekil 7.6 1990 öncesi ve sonrası toplumsal olaylar için kullanılan mekanlar

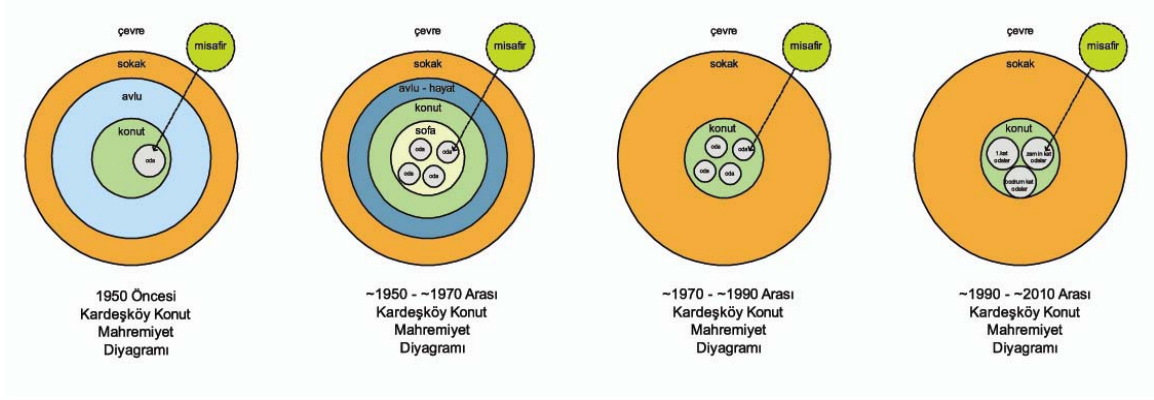
Kardeşköy konutların geçmişten günümüze doğru incelendiğinde aile içi mahremiyetin arttığı; konutun çevreye karşı mahremiyetinin azaldığı gözlemlenmektedir (Şekil 7.7).

Şekil 7.7 Kardeşköy konutlarında mahremiyet-mekan diyagramı
