**DAVUTPAŞA KIŞLASI VE İSTANBUL KIŞLALARI**  
**İÇİNDEKİ YERİ**

**YÜKSEK LİSANS TEZİ**

**İSTANBUL, 1996**

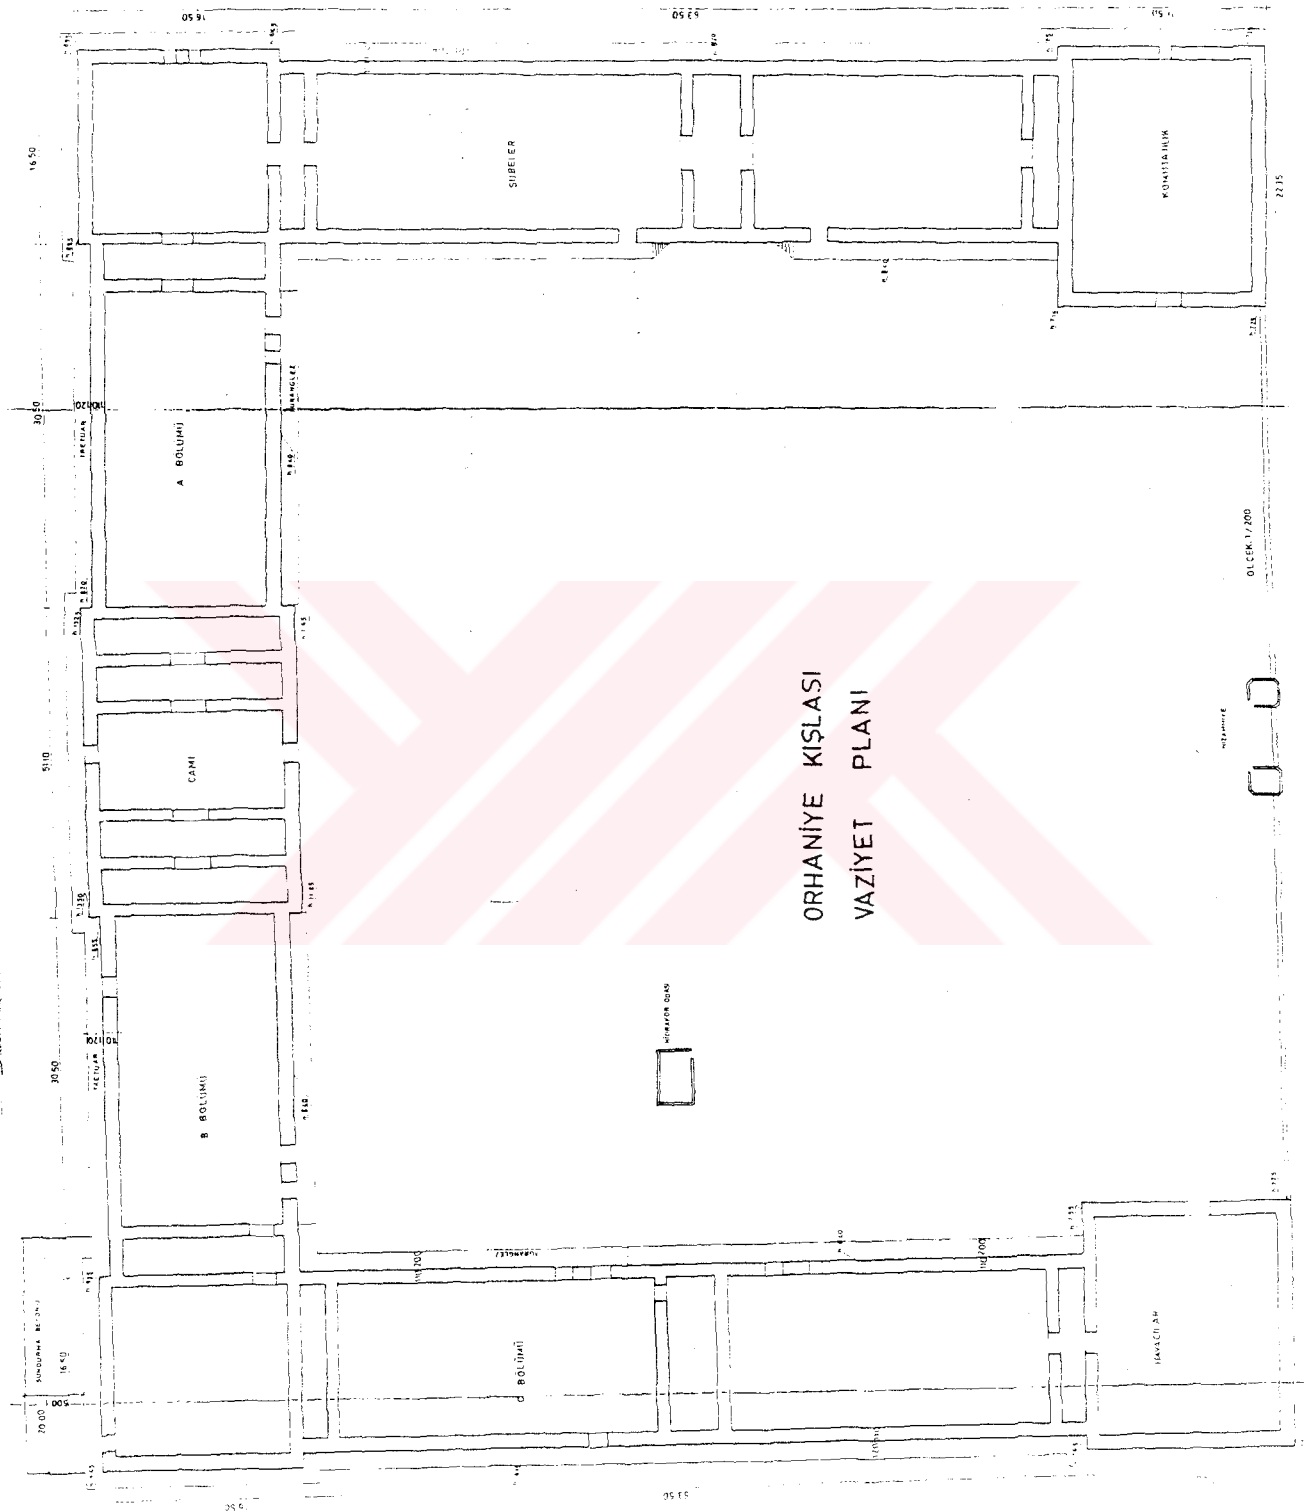
Şekil:2-17- Orhaniye Kışlası Planı (Kışla Arşivi).

Kışla dikdörtgen plan tarzında inşaa edilmiş olup, müstemilât olarak arka tarafta tavla, önde Yıldız Sarayı'nın çifte duvarları arasında manej alanları yapılmıştır. Kışla camisi kışla binası ile bitişik olarak ve tam ortasında yapılmıştır. Nizamiye (Kışla kompleksine ana giriş) Kapısından girince cami tam karşımızda yer alır. Diğer kışlalara oranla oldukça küçük inşa edilen Orhaniye Kışlası bir bodrum kat ve zemin kattan oluşur (Ş.2.17).

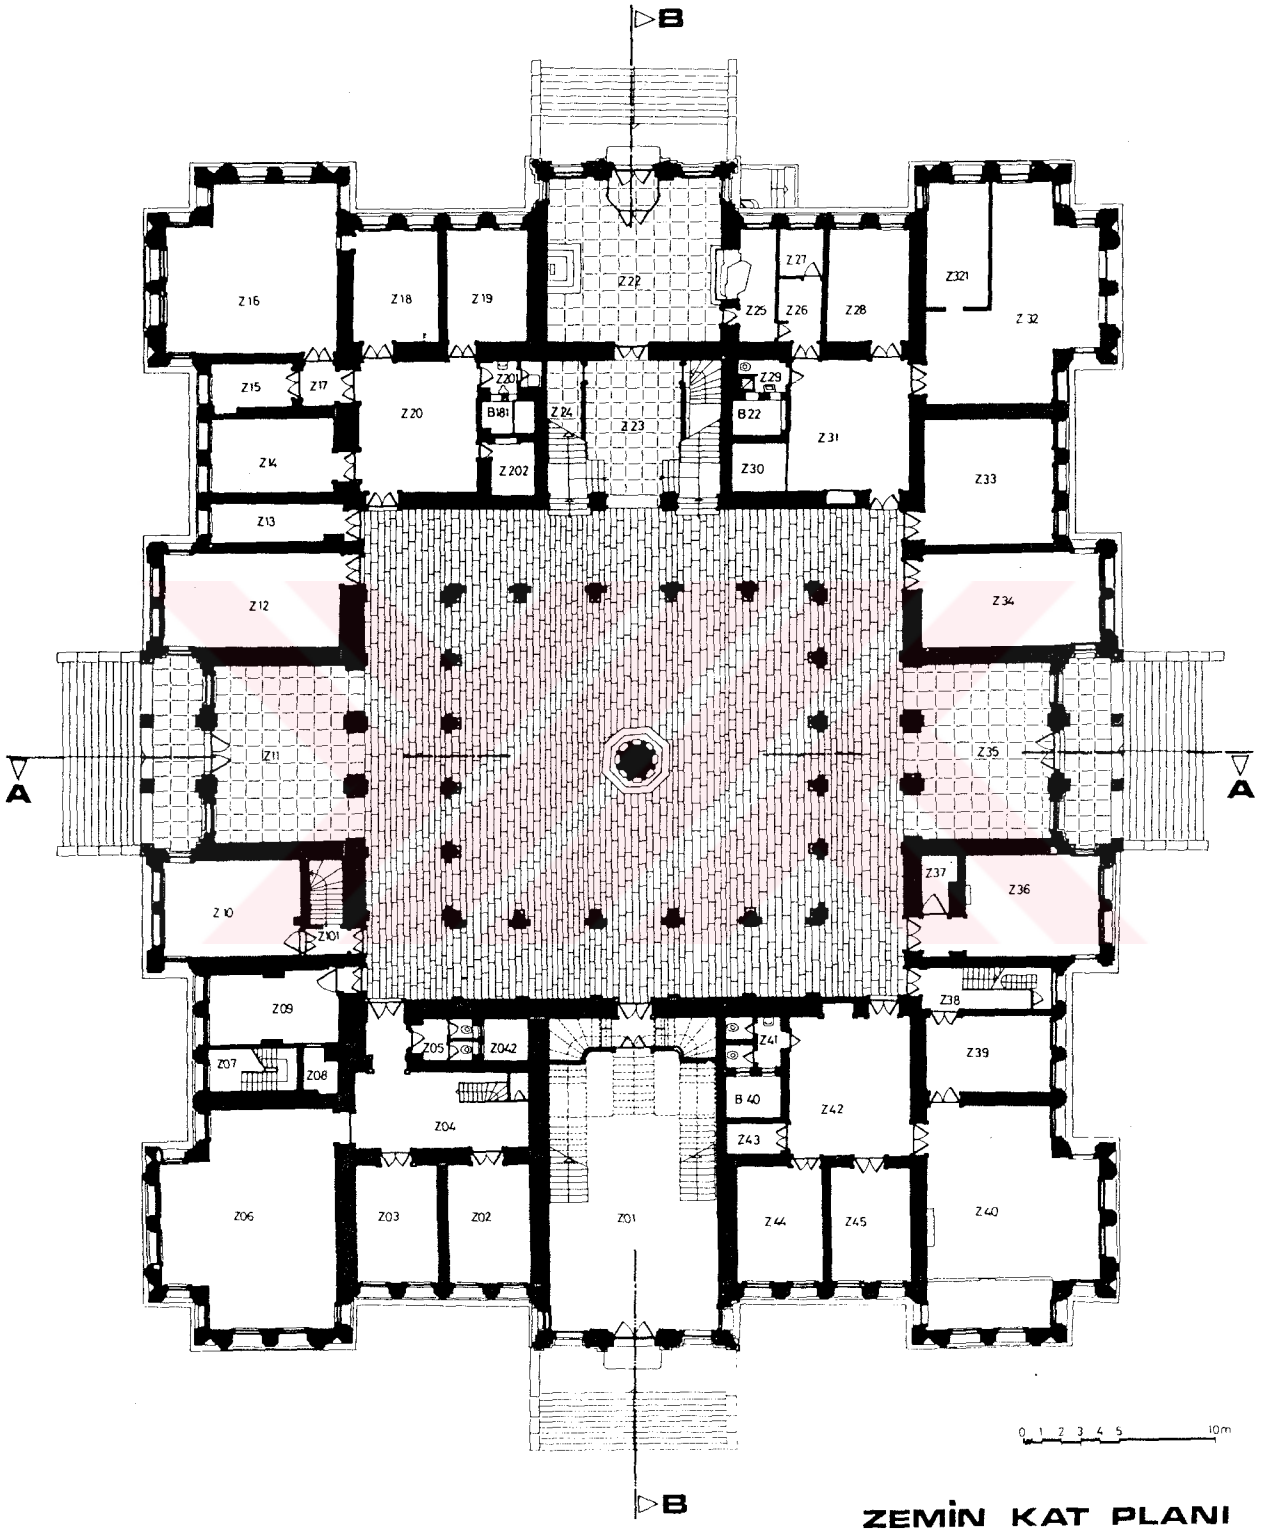
Şekil : 2.19- Divanhane Binası, Zemin Kat Planı, (Merey,...)

Günümüze kadar ulaşan bu Divanhane binası simetrik bir plân ve cephe düzeni ile kareye yakın bir dikdörtgen olarak inşa edilmiştir. Diğer kışla plânlamalarının aksine üstü kapalı bir orta avlu etrafında yirmişer kolondan oluşan iki katlı bir revak ile çevrili geniş bir

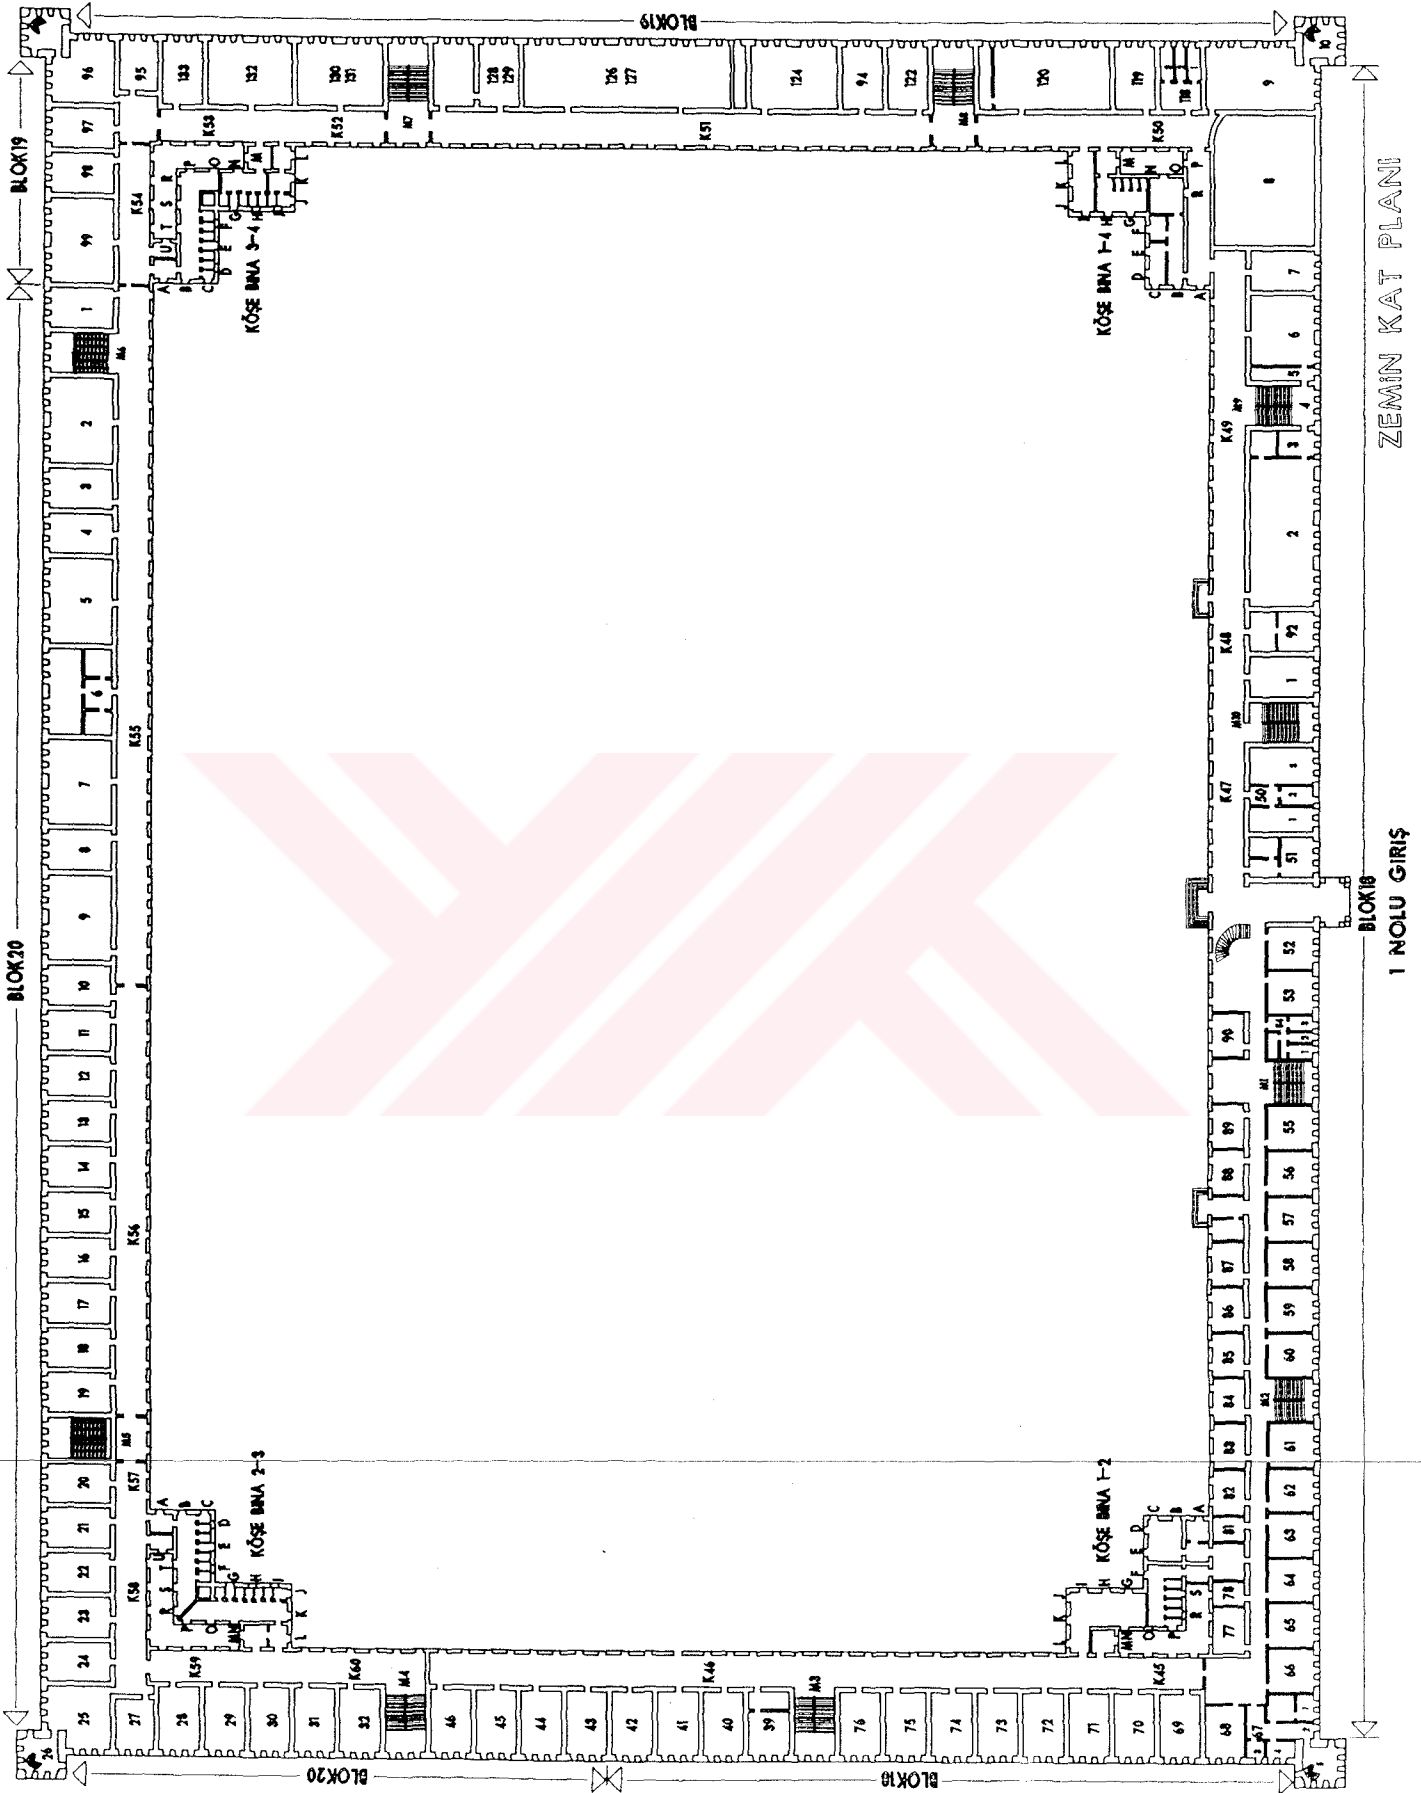
Şekil:2.17- Selimiye Kışlası Planı (Ordu Arşivi).

Kışlanın dört köşesinde bulunan kare plâna sahip yedi katlı kulelere çıkış ahşap merdivenlerle sağlanmaktadır. Kule pencereleri dikdörtgendir, üstteki iki katta ise yuvarlak kemerli pencere uygulanmıştır. Restorasyonlarda bu pencerelerin bir kısmı kapatılmıştır. Kule yapısında Rönesans, pencerelerde ise Barok etkisi görülmektedir. Bu

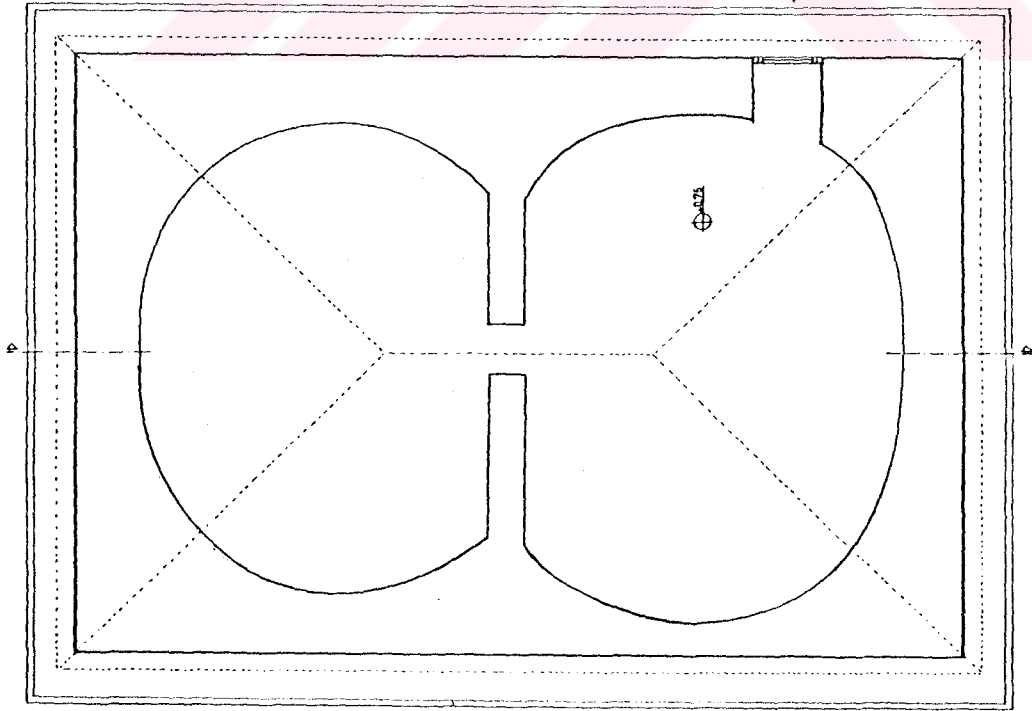
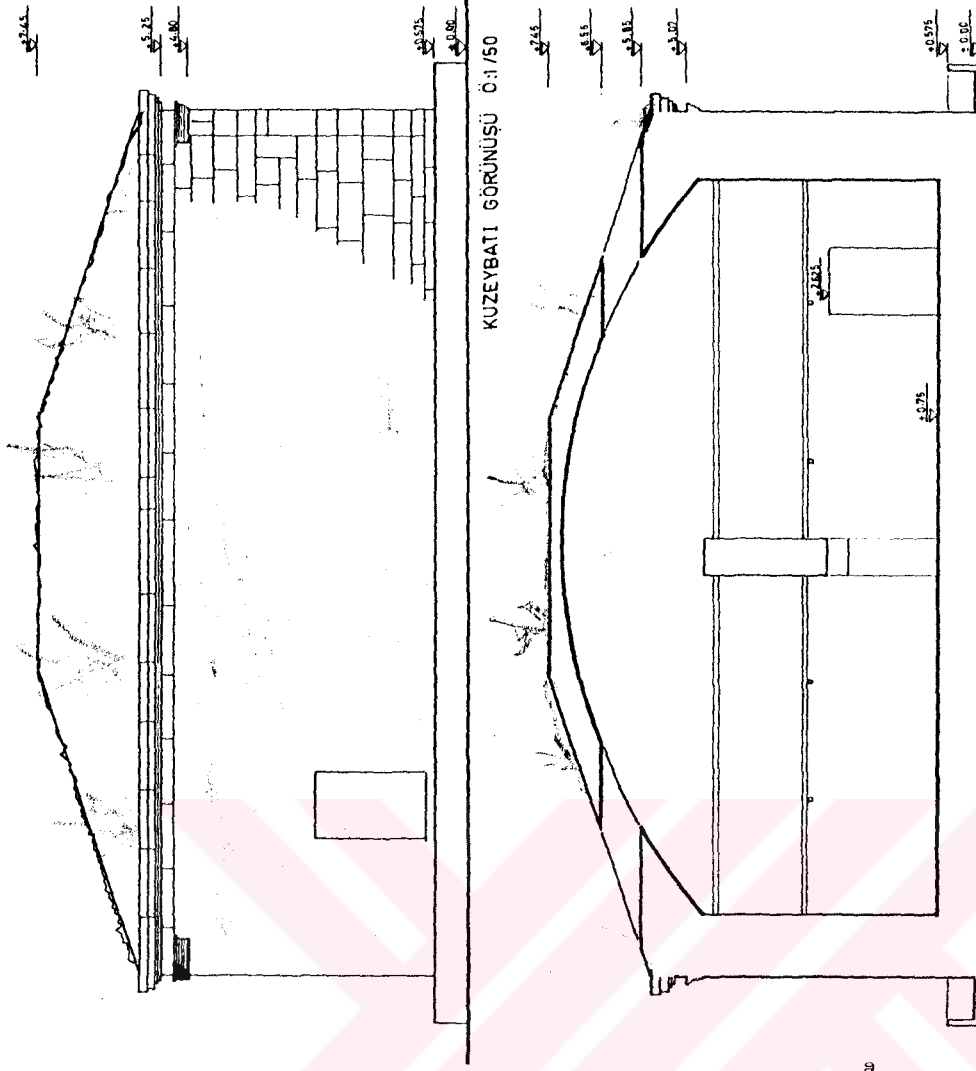
A-A KESİTİ Ö:1/50

Kuzeybatı yönünde sonradan açılan metal bir kapı bulunmaktadır. Yapının iç zemini, dış zemin kotundan 75 cm. yükseltilmiştir. Zeminin üstüne sonradan beton yapıldığı tahmin edilmektedir. İç mekan 80 cm.lik bir açıklık ile birleşen iki dairesel mekandan oluşmaktadır. İki mekanı birleştiren duvar kısmında yapının dairesel kısmı bozulmuştur.
