BEYOĞLU AHUDUDU SOKAĞI VE SOKAKTA YER
ALAN 31 NO'LU ARAPOĞLU EVİNİN KORUNMASI
İÇİN ÖNERİLER

Mimar Burcu Selcen YALÇIN

YÜKSEK LİSANS TEZİ

İSTANBUL, 2003

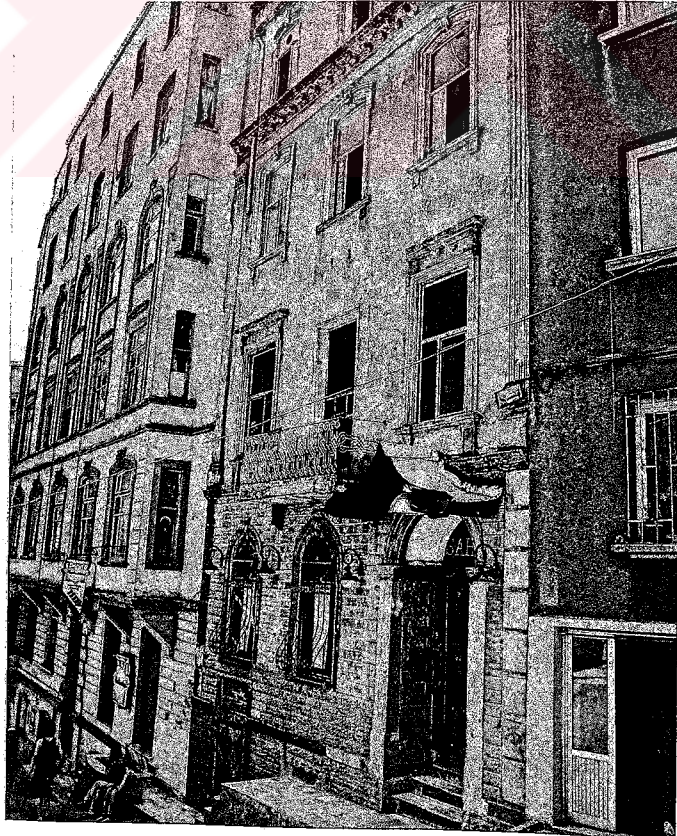
Resim 3.19 Ahududu Sokağı'nda kimi eklerle özgün kimliğini kaybeden bir yapı.

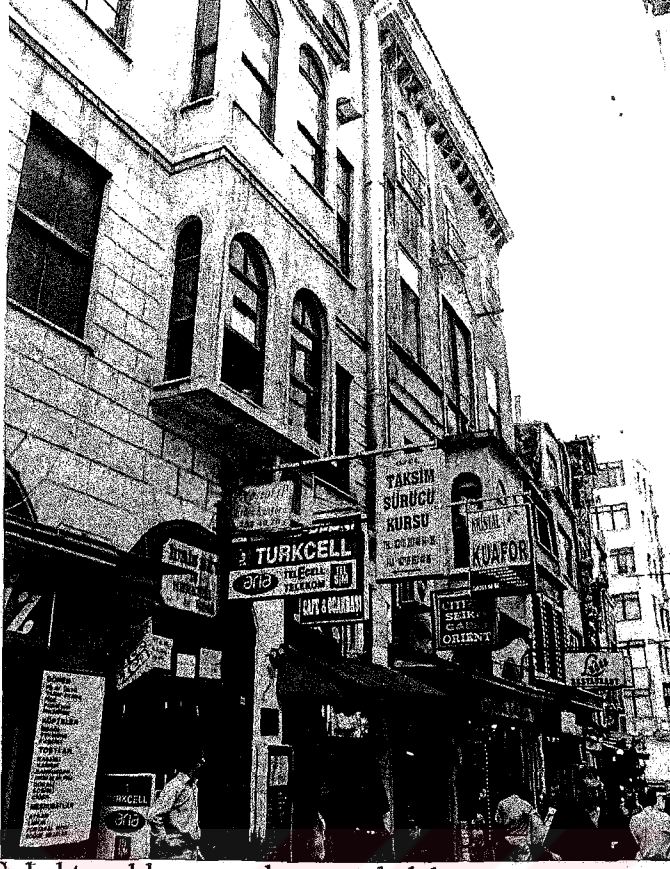
Resim 3.20 Sokakta reklam panoları ve tabelaların yarattığı görüntü kirliliği.

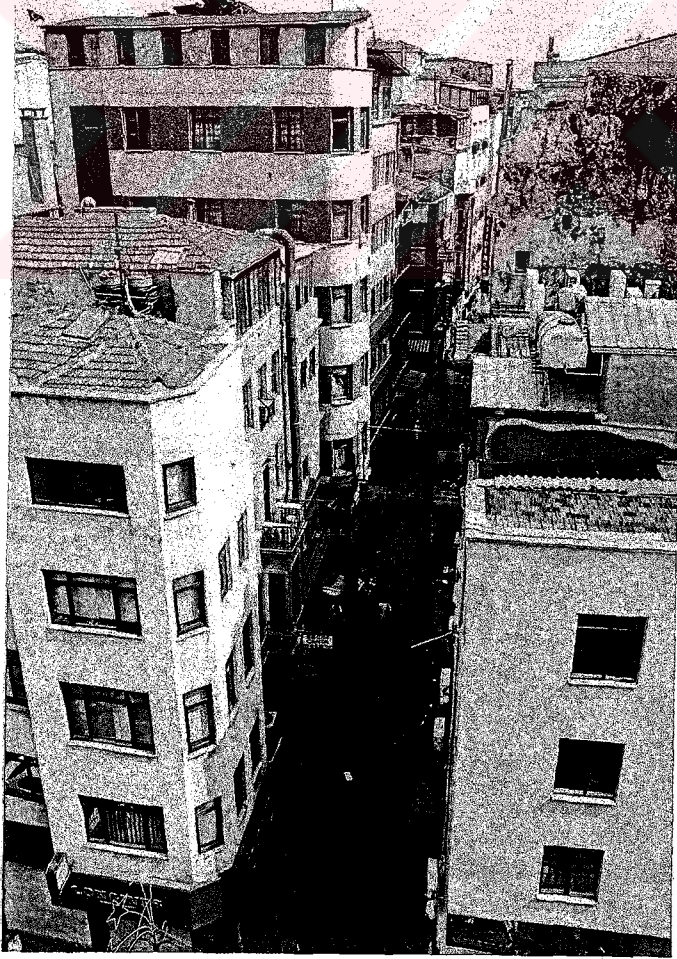
Resim 3.21 Ahududu Sokağı'nda kat indirimi uygulanması öngörülen yapılar.

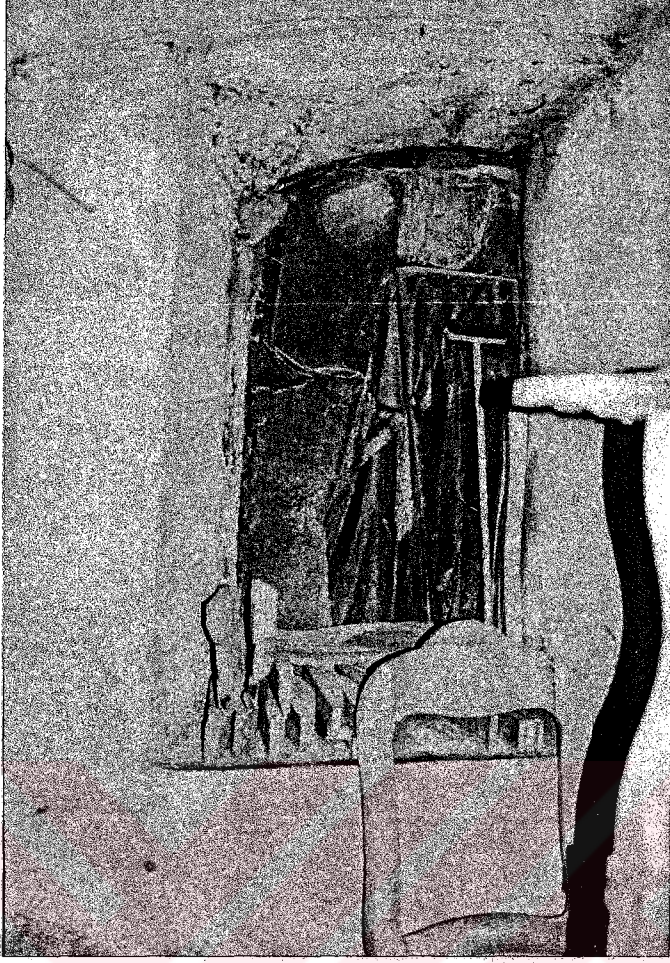
Resim 4.35 Z11 no'lu mekanın genel görünüşü.

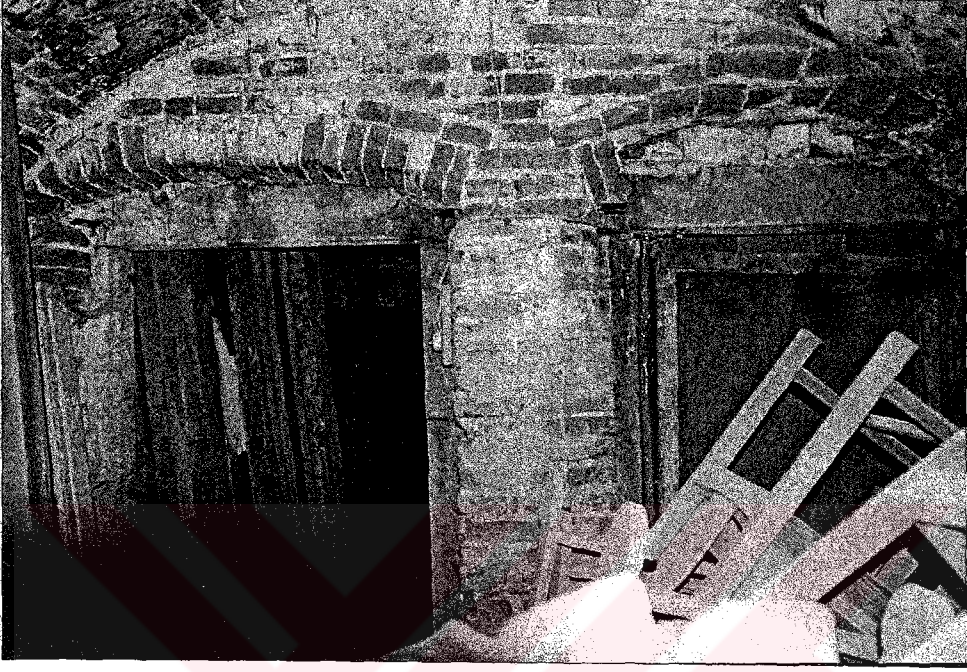
Resim 4.37 Z12 no'lu mekandan genel görünüş.

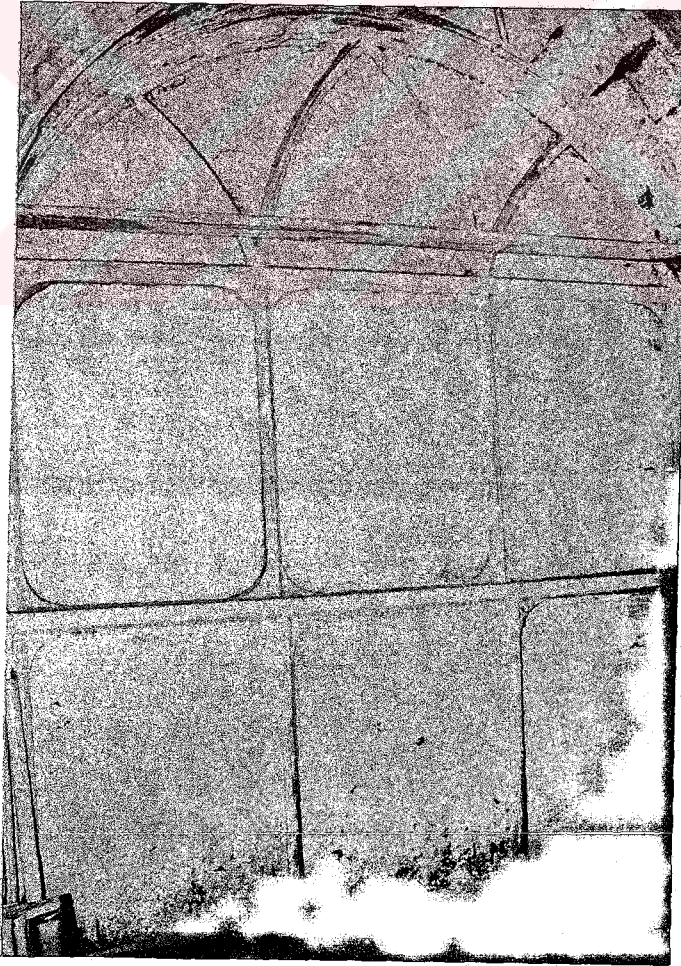
Resim 4.52 103 no'lu mekandan 106 no'lu mekana bakış.

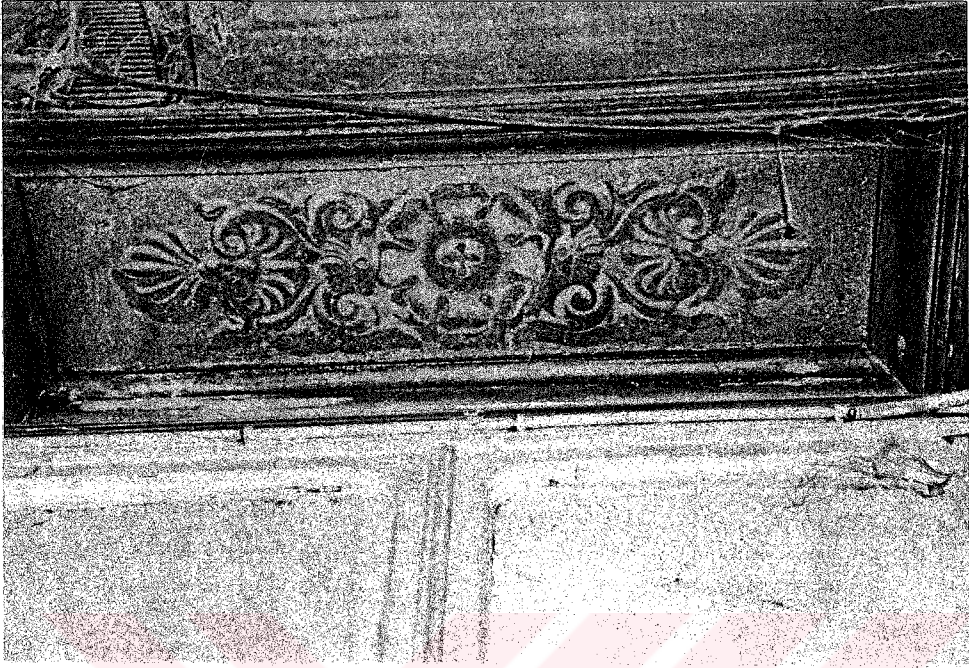
Resim 4.61 201 no'lu merdiven holünün tavanı.

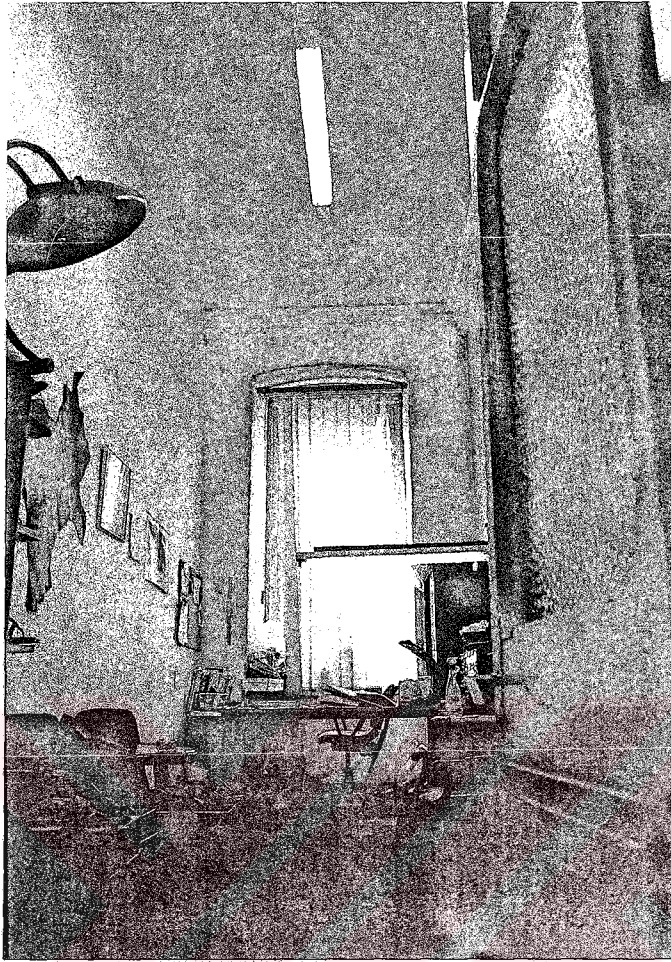
Resim 4.67 202 no'lu mekandan 206 no'lu mekana girişe bakış.

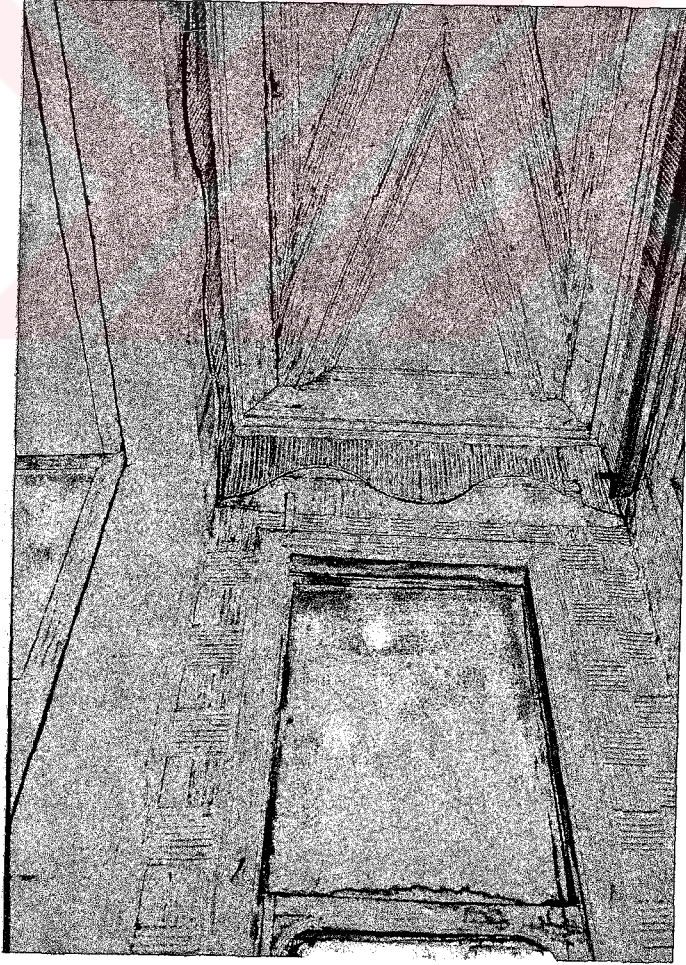
Resim 4.72 204 no'lu mekanda bulunan cumbadan görünüş.

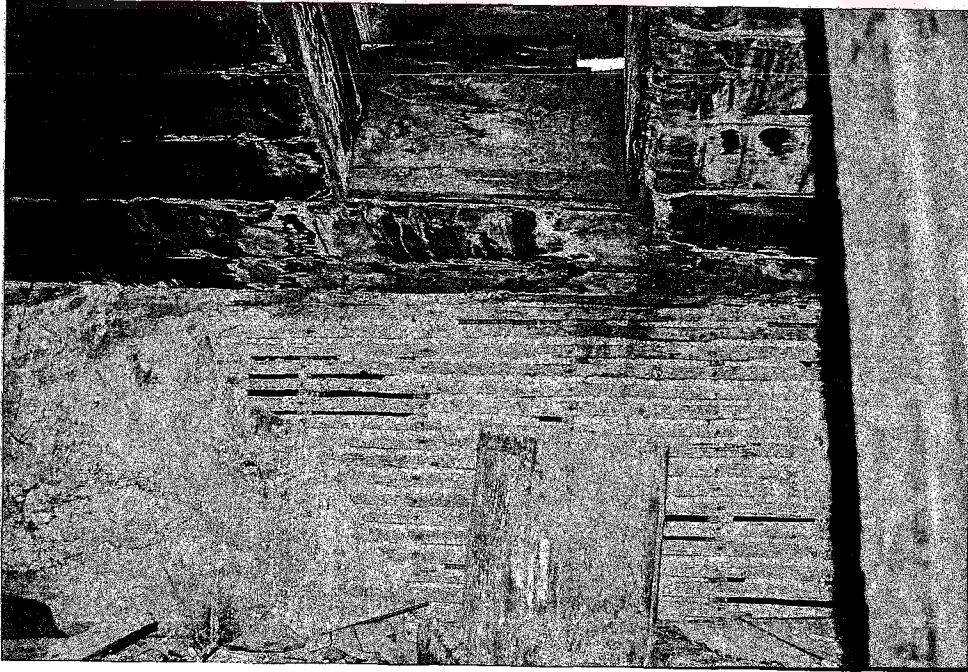
Mekandan karşılıklı çatı aralarına geçilen iki kapı vardır. Bunlardan ön cepheye yakın olanının kapısı mevcut değildir. Çatı araları oldukça bozulmuş, hasar görmüştür (Resim 4.117). Bunun nedeni, yağmur ve kar sularının dayanıklılığını kaybetmiş ahşap çatı örtüsünden içeri sızmasıdır. Çatı kaplaması olan alaturka kiremitler dökülmüş ve döşemeyi kaplamıştır. Her iki çatı arası mekanda da, çatıya açılan birer kapak bulunur (Resim 4.118).

Resim 4.117 Çatıya çıkmak için kullanılan yan mekan.
