**BAKIRKÖY FİLDAMI SARNICI
KORUMA SORUNLARI**

Mimar Macide SAVAŞ

YÜKSEK LİSANS TEZİ

İSTANBUL, 2009

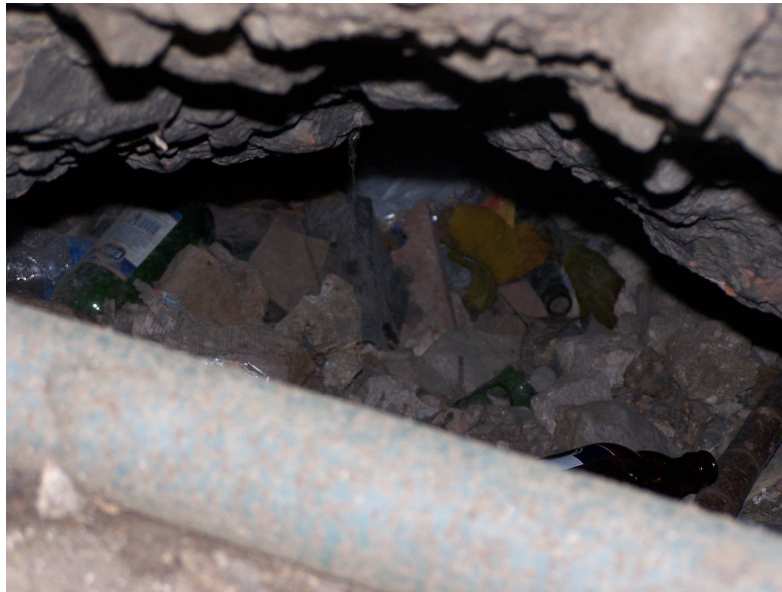
Şekil 4.54 Kanal ağzının moloz ve çöp dolmuş iç kısmı (2007)

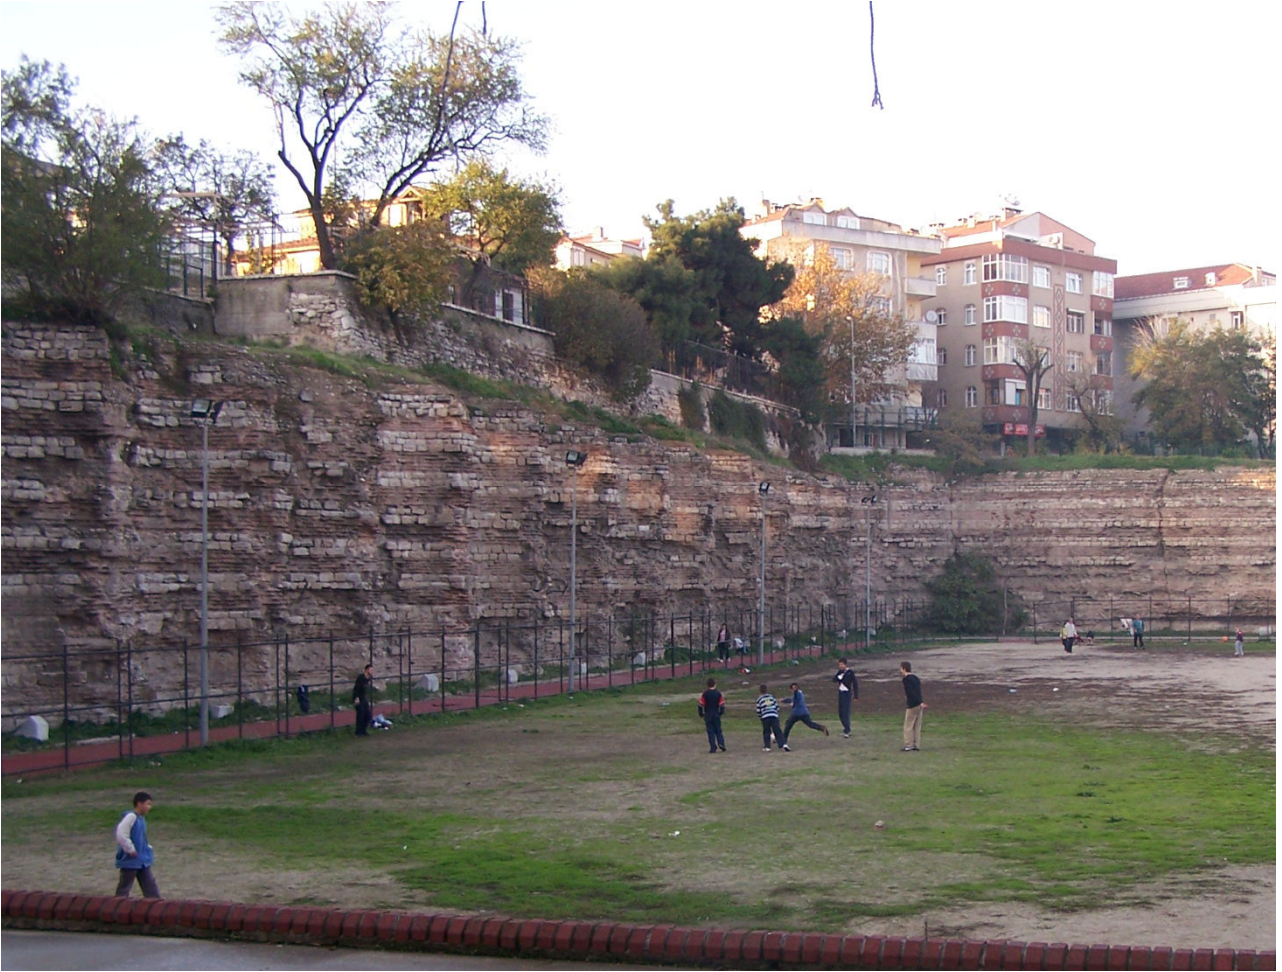
Şekil 4.95 Batı duvarının iç cephesinin genel görünüşü (2007)

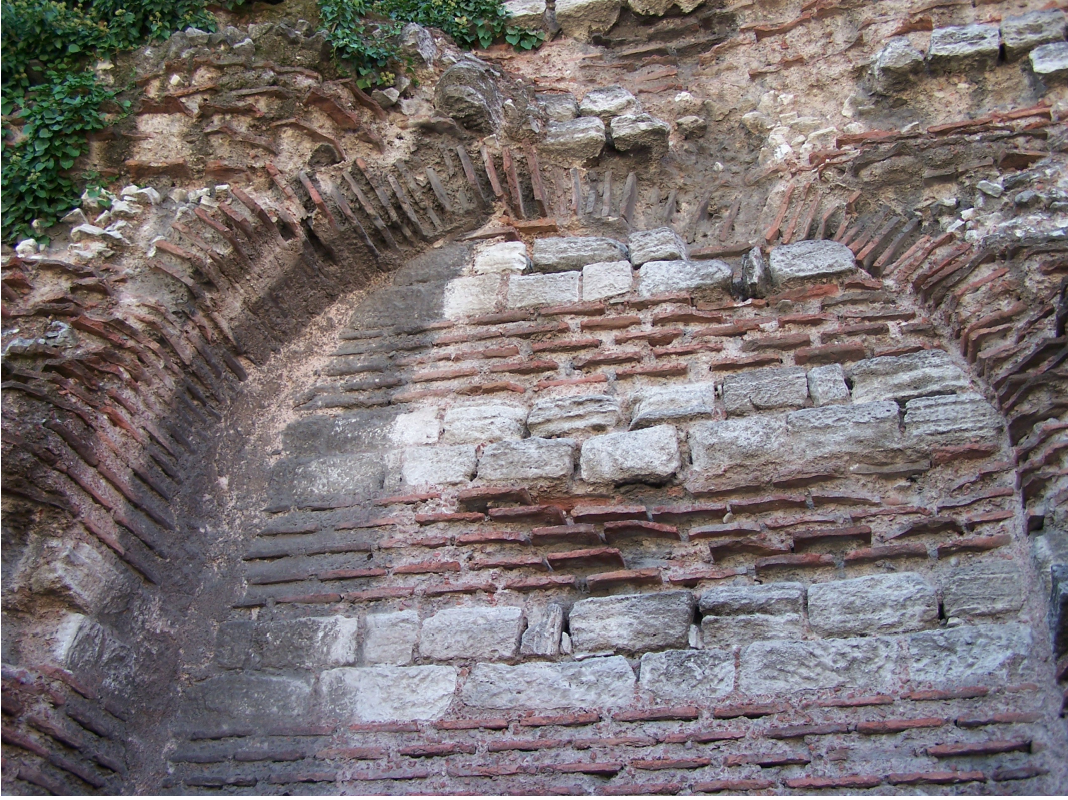
Şekil 4.124 Güney duvarının iç cephesinde yer alan 2. kemerin köşesinde görülen sıva kalıntısı (2007)

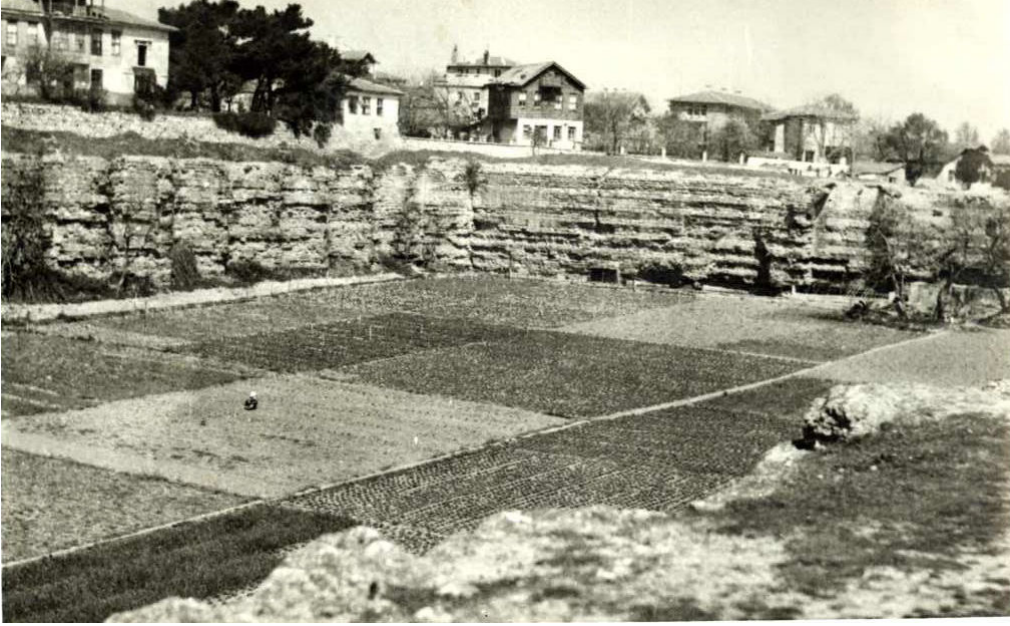
Fildamı Sarnıcı yakın dönemde bostan ve konser alanı olarak kullanılmıştır. Sarnıcın bostan olarak kullanıldığı dönemlerde, zeminde bulunan suyun, duvarların zemine yakın yaklaşık 1.00 m'lik kısımlarında malzemeyi aşındırıp, duvar iç harcının çözülmesine neden olarak, yaklaşık 1.50 m derinlikte boşalmalara neden olduğu anlaşılmaktadır (Şekil 5.21, Şekil 5.22).

Şekil 5.21 Sarnıcın bostan olarak kullanıldığı döneme ait iç görünüşü (Kurul Arşivi, 1969)

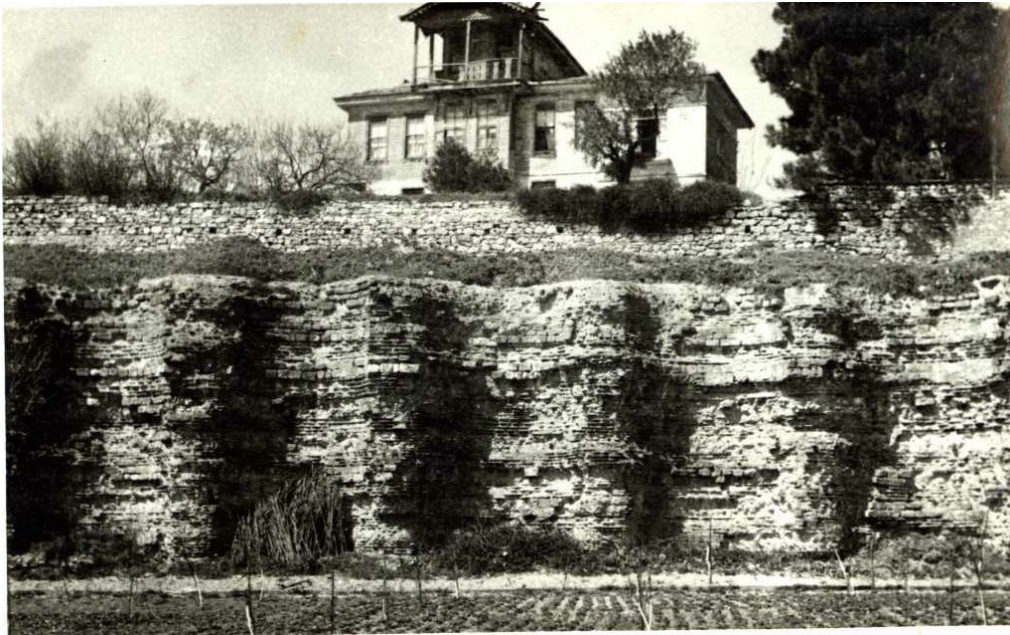
Şekil 5.22 Sarnıcın bostan olarak kullanıldığı dönemdeki batı duvarının iç cephesi (Kurul Arşivi, 1969)
